REPORTE DE RECEPCIÓN DE VEHÍCULO

AKEMAS
ALTA INGENIERIA AUTOMOTRIZ
ECO IMPULSA, S.A. DE C.V.

Nº 15061

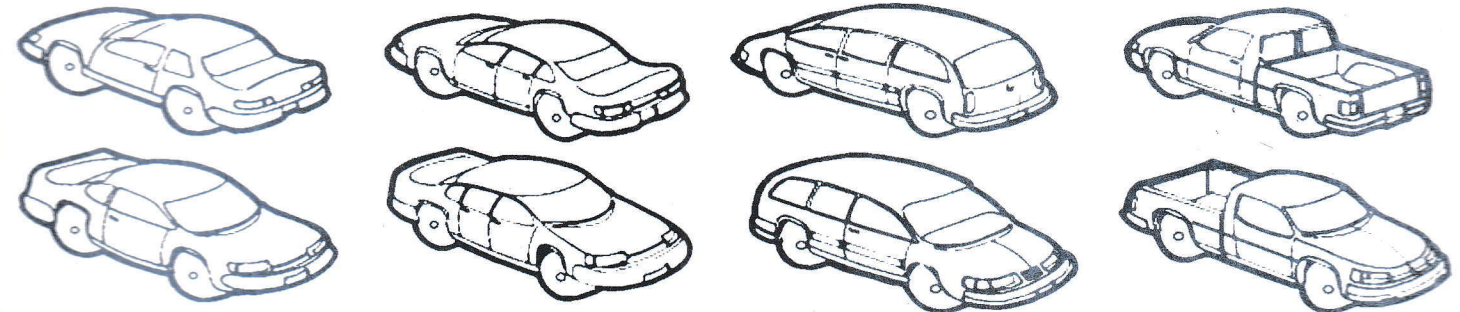
SI NO	SI NO
<input checked="" type="checkbox"/> Decolorada	<input checked="" type="checkbox"/> Logos en buen estado
<input type="checkbox"/> Color no igualado	<input checked="" type="checkbox"/> Exceso de rociado
<input checked="" type="checkbox"/> Exceso de Rayones	<input checked="" type="checkbox"/> Daños por granizo
<input checked="" type="checkbox"/> Pequeñas Grietas	<input checked="" type="checkbox"/> Lluvia ácida
<input checked="" type="checkbox"/> Carrocería con golpes	
<input checked="" type="checkbox"/> Emblemas completos
