REPORTE DE RECEPCIÓN DE VEHÍCULO

No: MOR01584

Indicaciones del cliente: REVISION DE SUSPENSION

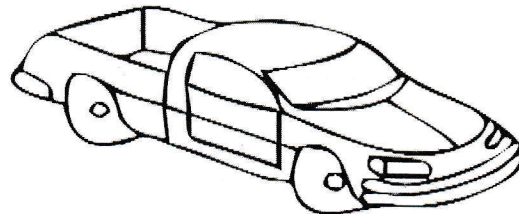
| <input checked="" type="checkbox"/> Decolorada | <input checked="" type="checkbox"/> Logos en buen estado |
| <input checked="" type="checkbox"/> Color no igualado | <input checked="" type="checkbox"/> Exceso de rociado |
| <input checked="" type="checkbox"/> Exceso de rayones | <input checked="" type="checkbox"/> Daños por granizo |
| <input checked="" type="checkbox"/> Pequeñas grietas | <input checked="" type="checkbox"/> Lluvia ácida |
| <input checked="" type="checkbox"/> Carrocería con golpes | <input type="checkbox"/> |
