REPORTE DE RECEPCIÓN DE VEHÍCULO

Nombre CFE			Particular <input type="checkbox"/> Flotilla <input type="checkbox"/>		OdeS	ID: 7250
Dirección			Ciudad		Estado	Escrito Por
C.P.	Tel. Fijo	Contacto			Tel. Celular	
Email			Gasolina entrada LL 3/4 % 1/4		Gasolina salida LL 3/4 % 1/4	
Año 2020	Marca Chevrolet	Modelo Silverado	Color B	Placas MV 1528H	# Económico 7250	
Km Entrada 62400	Km Salida	VIN 3GCNW9E1H3L9269570

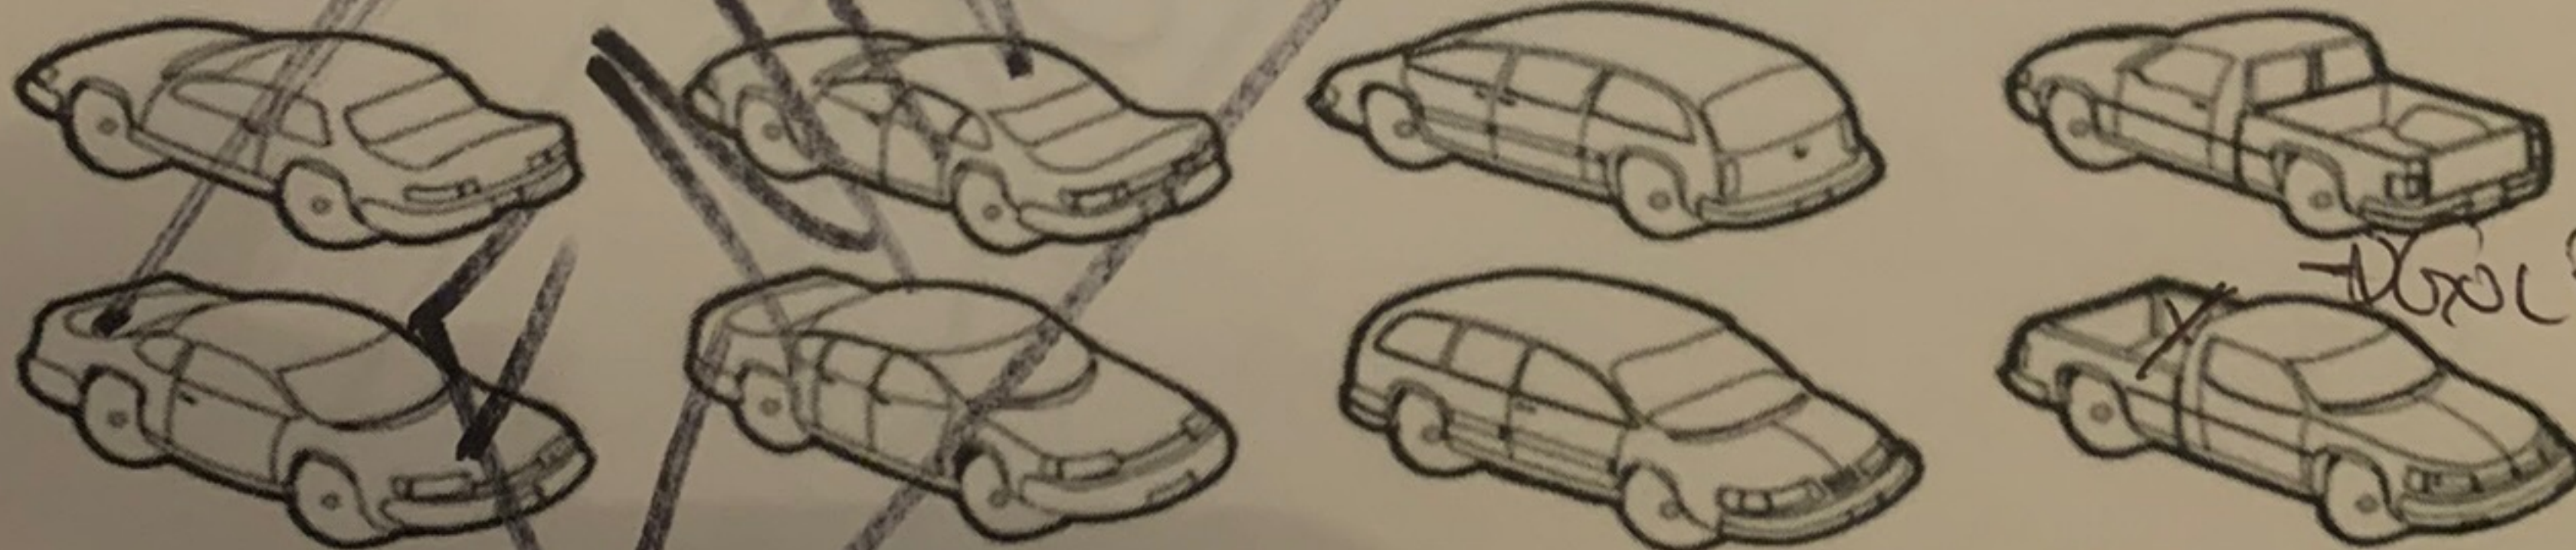
Notas: **RIESGO CRISTAL TRASERO**
POR DEFORMACIÓN CAVELA
