REPORTE DE RECEPCIÓN DE VEHÍCULO

Nombre C F E		Particular <input type="checkbox"/> Flotilla <input checked="" type="checkbox"/>	OdeS	ID:
Dirección		Ciudad TECOMAN	Estado COLIMA	Escrito Por JOSE LUIS
C.P.	Tel. Fijo	Contacto	Tel. Celular	Recibido Fecha: 29/03/22 AM PM
Email		Gasolina entrada Ll. 3/4 - 1/2 - 1/4	Gasolina salida Ll. 3/4 - 1/2 - 1/4	Hora: 6:00
Año 2008	Marca FORD	Modelo F-250	Color BLANCO	Placas FH 74480
Km Entrada 310595.1	Km Salida	VIN 3FTRG F17W89MA06801

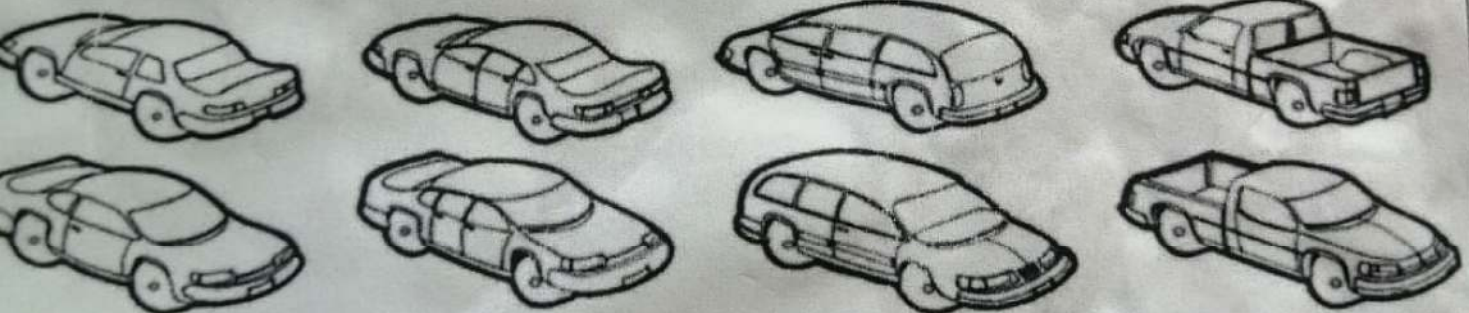
CONDICIONES DE EXTERIORES Y EQUIPO

Antena/radio	Estribos
Antena/teléfono	Guardafangos
Antena/C.B.	Parabrisas
Sist. de Alarma	Limpiaparabrisas
Luces Exteriores	Espejos Laterales

Indicaciones del Cliente: **SERVICIO A MOTOR MENOR, Reparar fuga de agua Ruidos en suspension y ruidos en Rueda delantera**
