REPORTE DE RECEPCIÓN DE VEHÍCULO

AKEMAS
ALTA INGENIERÍA AUTOMOTRIZ

Nº 15987

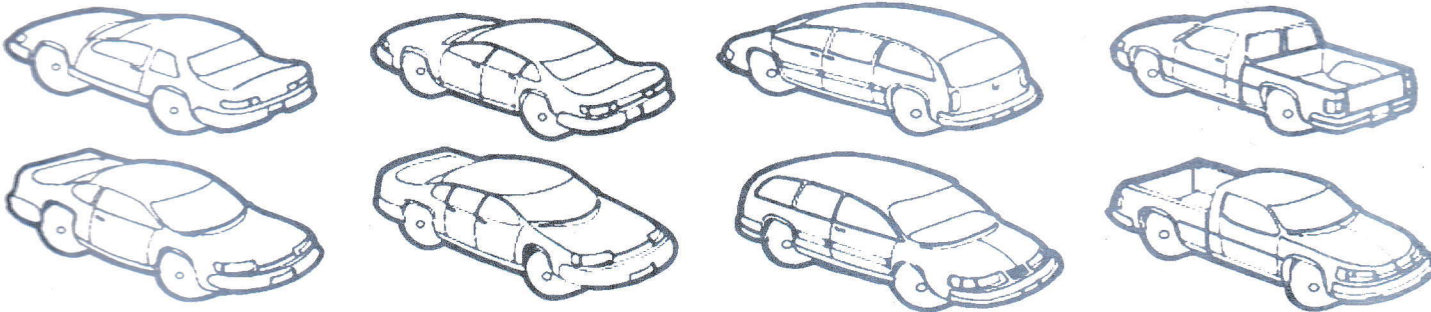
CONDICIONES DE PINTURA

| <input checked="" type="checkbox"/> Decolorada | <input type="checkbox"/> Logos en buen estado |
| <input checked="" type="checkbox"/> Color no Igualado | <input checked="" type="checkbox"/> Exceso de rociado |
| <input checked="" type="checkbox"/> Exceso de Rayones | <input checked="" type="checkbox"/> Daños por granizo |
| <input checked="" type="checkbox"/> Pequeñas Grietas | <input checked="" type="checkbox"/> Lluvia ácida |
| <input checked="" type="checkbox"/> Carrocería con golpes | |
