# REPORTE DE RECEPCIÓN DE VEHÍCULO

**Nº 14864**

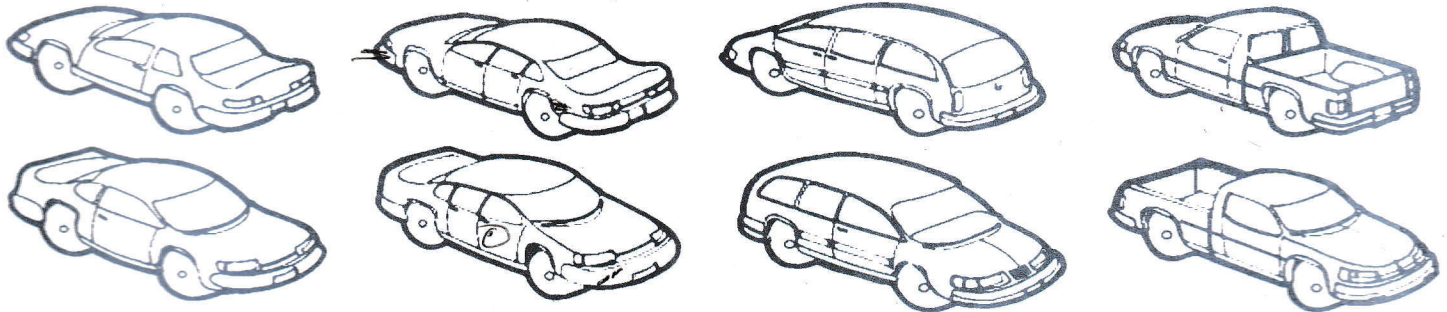
Notas: \* Boton Elevador Tras Izq.  
No Funciona

Se queda merralla en Consola Central

Cleanex y Gerra parte Tras. Asiento
