REPORTE DE RECEPCIÓN DE VEHÍCULO

No: MOR00911

| Año 2007 | Marca Ford | Modelo F250 | Color Blanco | Placas NA3017B | Salida 30/05/24 2:21 |

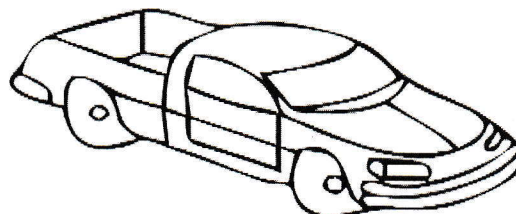
| SI NO | SI NO |
|--|---|
| <input checked="" type="checkbox"/> <input type="checkbox"/> Exceso de rayones | <input type="checkbox"/> <input checked="" type="checkbox"/> Daños por granizo |
| <input checked="" type="checkbox"/> <input type="checkbox"/> Carrocería con golpes | <input type="checkbox"/> <input type="checkbox"/> |
