REPORTE DE RECEPCIÓN DE VEHÍCULO

Nombre CFE SURESTE			Particular <input type="checkbox"/> Flotilla <input checked="" type="checkbox"/>		OdeS	ID:
Dirección			Ciudad		Estado	Escrito Por SPR
C.P.	Tel. Fijo	Contacto			Tel. Celular	
Email			Gasolina entrada LL 3/4 1/4		Gasolina salida LL 3/4 1/4	
Año 2004	Marca FORD	Modelo COURIER	Color BCO	Placas MUZ407F	# Económico 69287	
Km Entrada 177,468	Km Salida	VIN 9BFBT32N347956070

Nº 15287

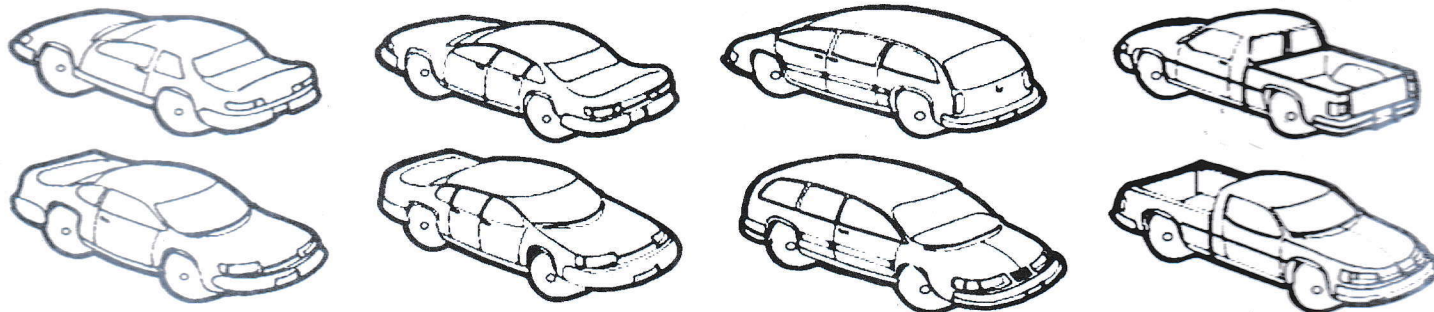
SI NO	SI NO
<input type="checkbox"/> Decolorada	<input type="checkbox"/> Logos en buen estado
<input type="checkbox"/> Color no Igualado	<input type="checkbox"/> Exceso de rociado
<input checked="" type="checkbox"/> Exceso de Rayones	<input type="checkbox"/> Daños por granizo
<input type="checkbox"/> Pequeñas Grietas	<input type="checkbox"/> Lluvia ácida
<input checked="" type="checkbox"/> Carrocería con golpes	
<input type="checkbox"/> Emblemas completos
