REPORTE DE RECEPCIÓN DE VEHÍCULO

| Año 2006 | Marca FORD | Modelo F150 | Color BLU | Placas MU254SF | # Económico B0379 |

Nº 12736

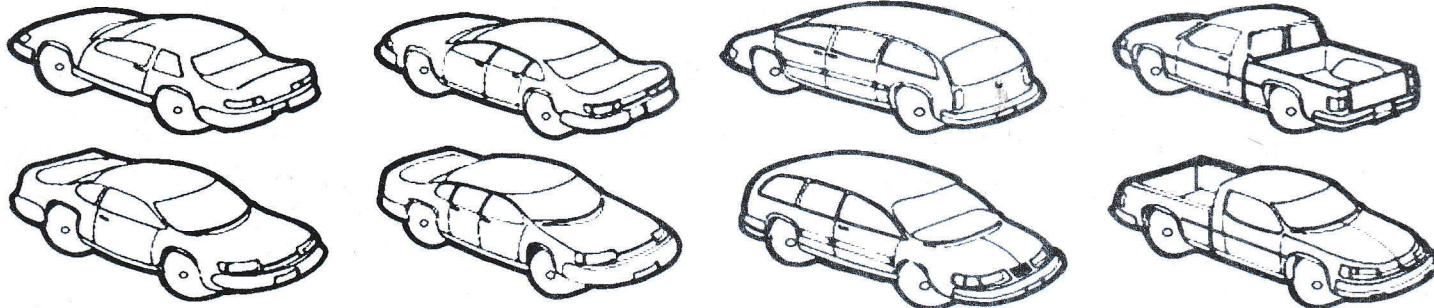
| <input checked="" type="checkbox"/> Exceso de Rayones | <input type="checkbox"/> Daños por granizo |
| <input checked="" type="checkbox"/> Carrocería con golpes | |

SERVICIO
CAMBIO DE AMORTIGUADORES
DE COFRE.
