# REPORTE DE RECEPCIÓN DE VEHÍCULO

No: MOR01717

Indicaciones del cliente: CLUTCH

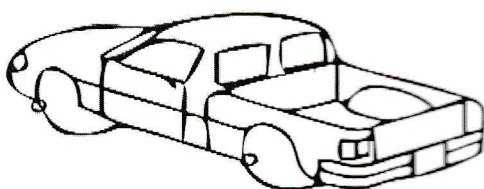
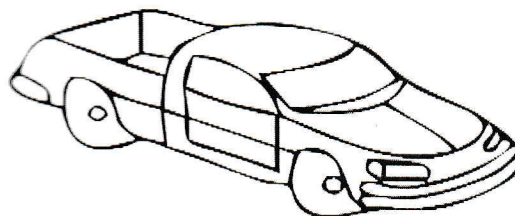
SI NO	SI NO
<input checked="" type="checkbox"/> Decolorada	<input checked="" type="checkbox"/> Logos en buen estado
<input checked="" type="checkbox"/> Color no igualado	<input checked="" type="checkbox"/> Exceso de rociado
<input checked="" type="checkbox"/> Exceso de rayones	<input checked="" type="checkbox"/> Daños por granizo
<input checked="" type="checkbox"/> Pequeñas grietas	<input checked="" type="checkbox"/> Lluvia ácida
<input checked="" type="checkbox"/> Carrocería con golpes	
<input checked="" type="checkbox"/> Emblemas completos
