REPORTE DE RECEPCIÓN DE VEHÍCULO

Nombre CFE Poniente		Particular <input type="checkbox"/> Flotilla <input checked="" type="checkbox"/>		OdeS	ID:
Dirección		Ciudad		Estado	Escrito Por Shel
C.P.	Tel. Fijo	Contacto JAID GUERRERO		Tel. Celular	
Email		COMERCIO DISTRIBUCION		Gasolina entrada LL <u>3/4</u> <u>1/2</u> <u>1/4</u>	Gasolina salida LL <u>3/4</u> <u>1/2</u> <u>1/4</u>
Año 2004	Marca Chevrolet	Modelo Silverado	Color BCO	Placas MU2341F	# Económico 70168
Km Entrada 175,185	Km Salida	VIN 1GCEC14X342203833

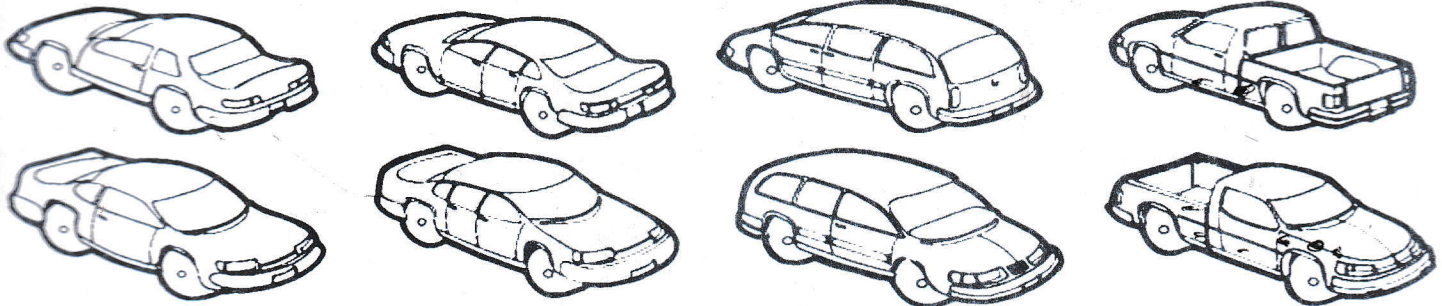
SI NO	SI NO
<input checked="" type="checkbox"/> Decolorada	<input checked="" type="checkbox"/> Logos en buen estado
<input checked="" type="checkbox"/> Color no Igualado	<input checked="" type="checkbox"/> Exceso de rociado
<input checked="" type="checkbox"/> Exceso de Rayones	<input checked="" type="checkbox"/> Daños por granizo
<input checked="" type="checkbox"/> Pequeñas Grietas	<input checked="" type="checkbox"/> Lluvia ácida
<input checked="" type="checkbox"/> Carrocería con golpes	<input type="checkbox"/>
<input checked="" type="checkbox"/> Emblemas completos	<input type="checkbox"/>
