REPORTE DE RECEPCIÓN DE VEHÍCULO

No: MOR00229

Nombre CFE DISTRIBUCION		Usuario CFE CENTRO		OdeS Aku556	
Dirección AV. PASEO DE LA REFORMA 164 COL JUAREZ					
Ciudad DEL CUAUHTEMOC		Estado MEXICO		C.P. 06600	Tel. Negocio 4433140050
Email hugo.rangelz@cfe.mx		Tel. Celular 4432585112		Gas. Entrada 1/4	Gas. Salida 1/4
Año 2006	Marca Ford	Modelo F250	Color Blanco	Placas NG0829B	#Económico 81437
KM Entrada 247868		KM Salida 247868		VIN 3FTGF17W46MA09917

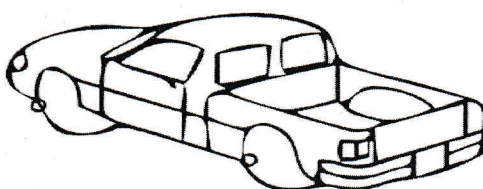
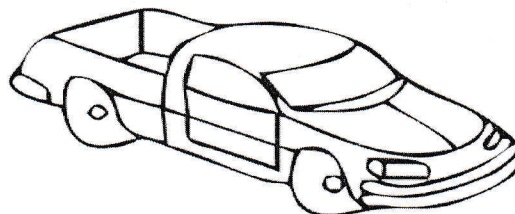
| <input checked="" type="checkbox"/> <input type="checkbox"/> Exceso de rayones | <input type="checkbox"/> <input checked="" type="checkbox"/> Daños por granizo |
| <input checked="" type="checkbox"/> <input type="checkbox"/> Pequeñas grietas | <input type="checkbox"/> <input checked="" type="checkbox"/> Lluvia ácida |
| <input checked="" type="checkbox"/> <input type="checkbox"/> Carrocería con golpes | <input type="checkbox"/> <input type="checkbox"/> |
