REPORTE DE RECEPCIÓN DE VEHÍCULO

Nº 15718

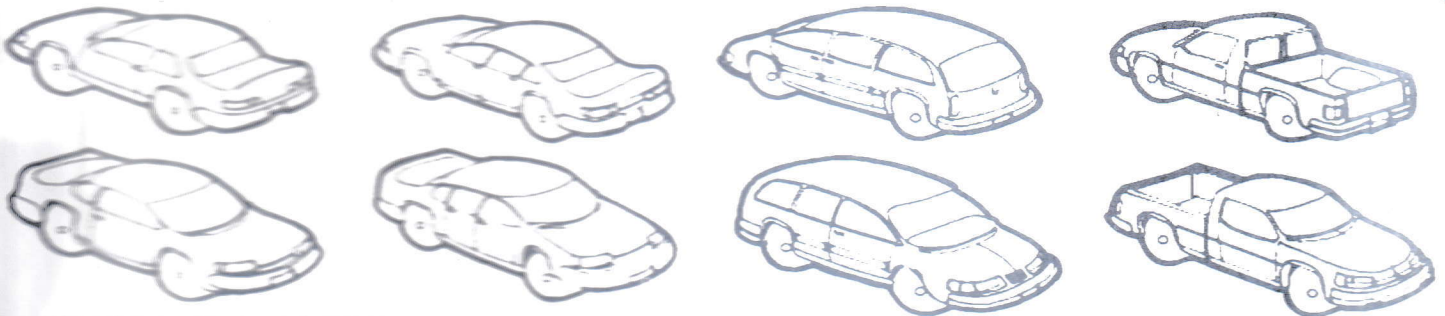
- ESCADE
- FALSO EN TERMINAL DE BATERIA
- AIRE ACONDICIONADO
- VOLUMEN DEL ESTEREO SE DABA CON EL CAMBIO DE LUCES.
- ASIENTO DEL PILOTO SUELTO
- FRENS
