REPORTE DE RECEPCIÓN DE VEHÍCULO

Nombre CFE MORELSON			Particular <input type="checkbox"/> Flotilla <input checked="" type="checkbox"/>		OdeS
Dirección			Ciudad		Estado
C.P.	Tel. Fijo	Contacto		Tel. Celular	
Email			Gasolina entrada LL 3/4 1/4		Gasolina salida LL 3/4 1/4
Año 2008	Marca CHEVROLET	Modelo TORNADO	Color BLU	Placas CH 7851C	# Económico 88024
Km Entrada 165,810	Km Salida	VIN 93CX M80278C110093

Nº 14429

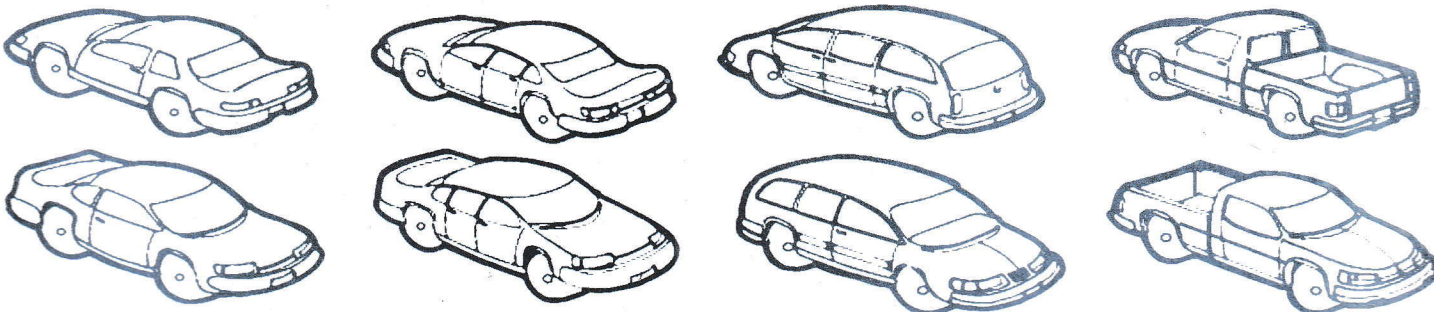
SI NO	SI NO
<input checked="" type="checkbox"/> Decolorada	<input checked="" type="checkbox"/> Logos en buen estado
<input checked="" type="checkbox"/> Color no Igualado	<input checked="" type="checkbox"/> Exceso de rociado
<input checked="" type="checkbox"/> Exceso de Rayones	<input checked="" type="checkbox"/> Daños por granizo
<input checked="" type="checkbox"/> Pequeñas Grietas	<input checked="" type="checkbox"/> Lluvia ácida
<input checked="" type="checkbox"/> Carrocería con golpes	
<input checked="" type="checkbox"/> Emblemas completos
