REPORTE DE RECEPCIÓN DE VEHÍCULO

AKEMAS
A. ALTA INGENIERIA AUTOMOTRIZ

Nº 13944

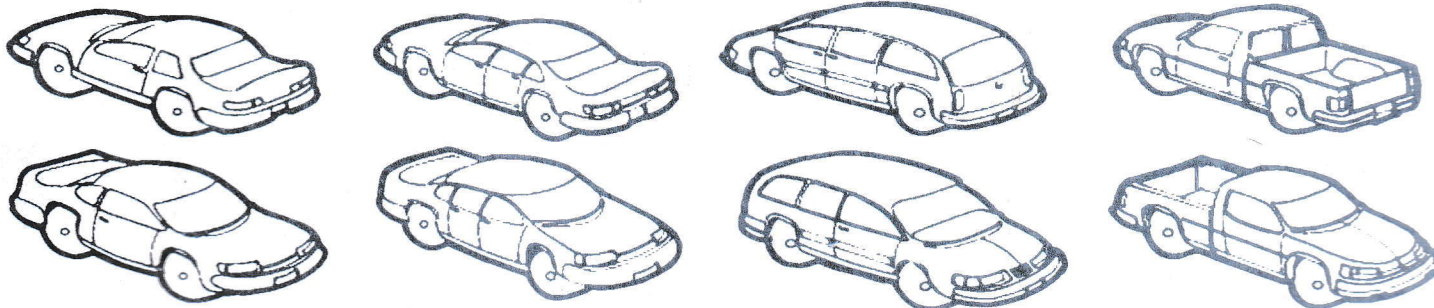
SI NO	SI NO
<input type="checkbox"/> Decolorada	<input checked="" type="checkbox"/> Logos en buen estado
<input type="checkbox"/> Color no Igualado	<input type="checkbox"/> Exceso de rociado
<input checked="" type="checkbox"/> Exceso de Rayones	<input type="checkbox"/> Daños por granizo
<input type="checkbox"/> Pequeñas Grietas	<input type="checkbox"/> Lluvia ácida
<input checked="" type="checkbox"/> Carrocería con golpes	
<input type="checkbox"/> Emblemas completos
