失效分析报告 (Failure Analysis Report)					
客户代码:	90819		接收日期:	2025.8.18	
产品型号:	ACSA Module V2.01		产品编码:	201116207	
批次:	1151492		不良品数量:	1	
分析负责人:	王沅清		责任部门:		
要求回复日期:			实际回复日期:		
组成小组					
序号	姓名	部门	序号	姓名	部门
1.	王沅清	产品测试部	4.	郭自飞	产品测试部
2.	陈福军	产品测试部	5.		
3.		产品测试部	6.		
异常描述:					
<div>1.0 Issue Background (问题背景):</div> <p>When (时间): 2025/8/18</p> <p>Which (物料号): C9081910002059</p> <p>Who (客户): 90819</p> <p>Where (地点): FVT1</p> <p>What (现象): 边界扫描 U1 FAIL</p> <p>QTY (缺陷数量): 1pcs</p> <p>NG SN: S116207242000011</p> <div>2.0 Visual inspection (目视检查):</div> <p>1、根据故障问题，排查涉及器件 U1;目视检查外观，未发现连锡等异常。详细见图 1 垂直 X_RAY 检查 U1、图 2 右斜面 X_RAY 检查 U1、图 3;左斜面 X_RAY 检查 U1、图 4 放大面 X-RAY 检查 U1; 器件点焊接正常。</p>

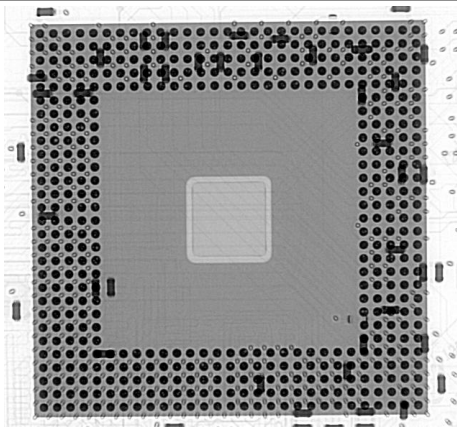
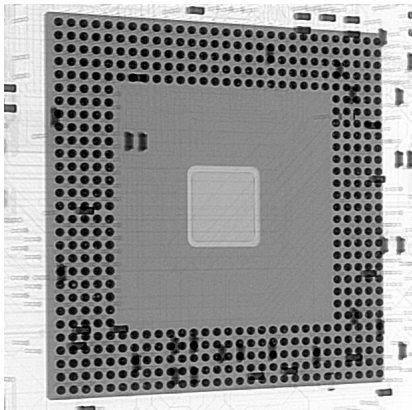
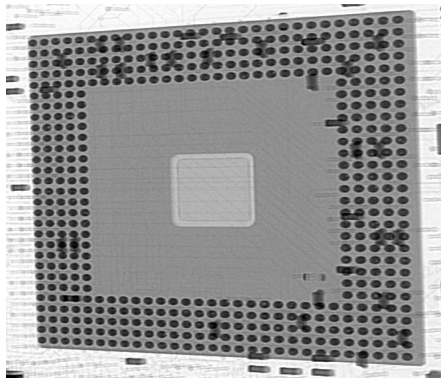
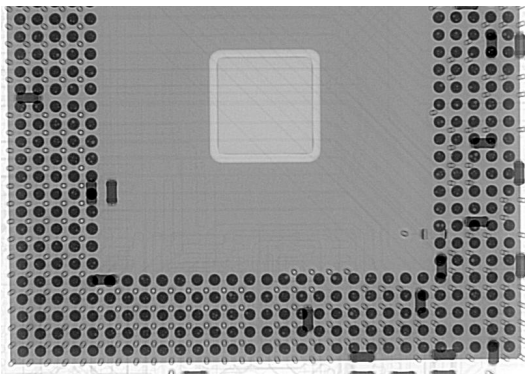
小结：X\_RAY 检验图片说明器件焊接无异常；

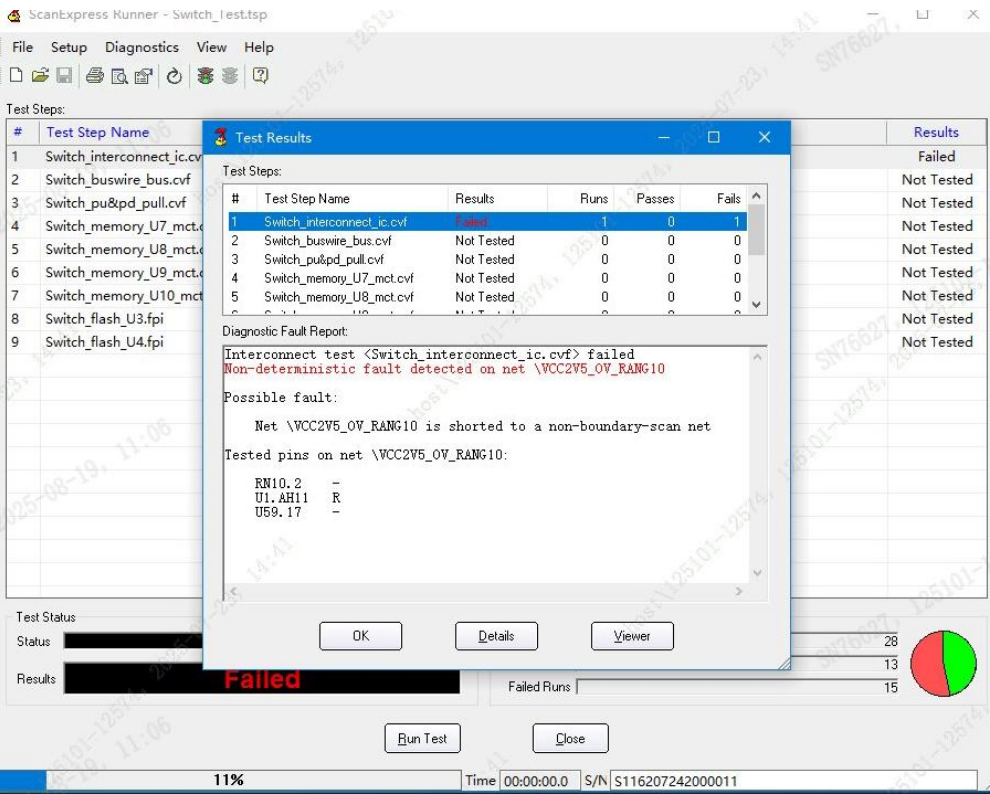
图 6

1、根据 FVT1 边界扫描测试报故障现象和客户意见锁定 U1 焊接异常导致，拆卸 U1 器件值球后重新焊，FVT1 边界扫描测试报故障现象不变；见图 6

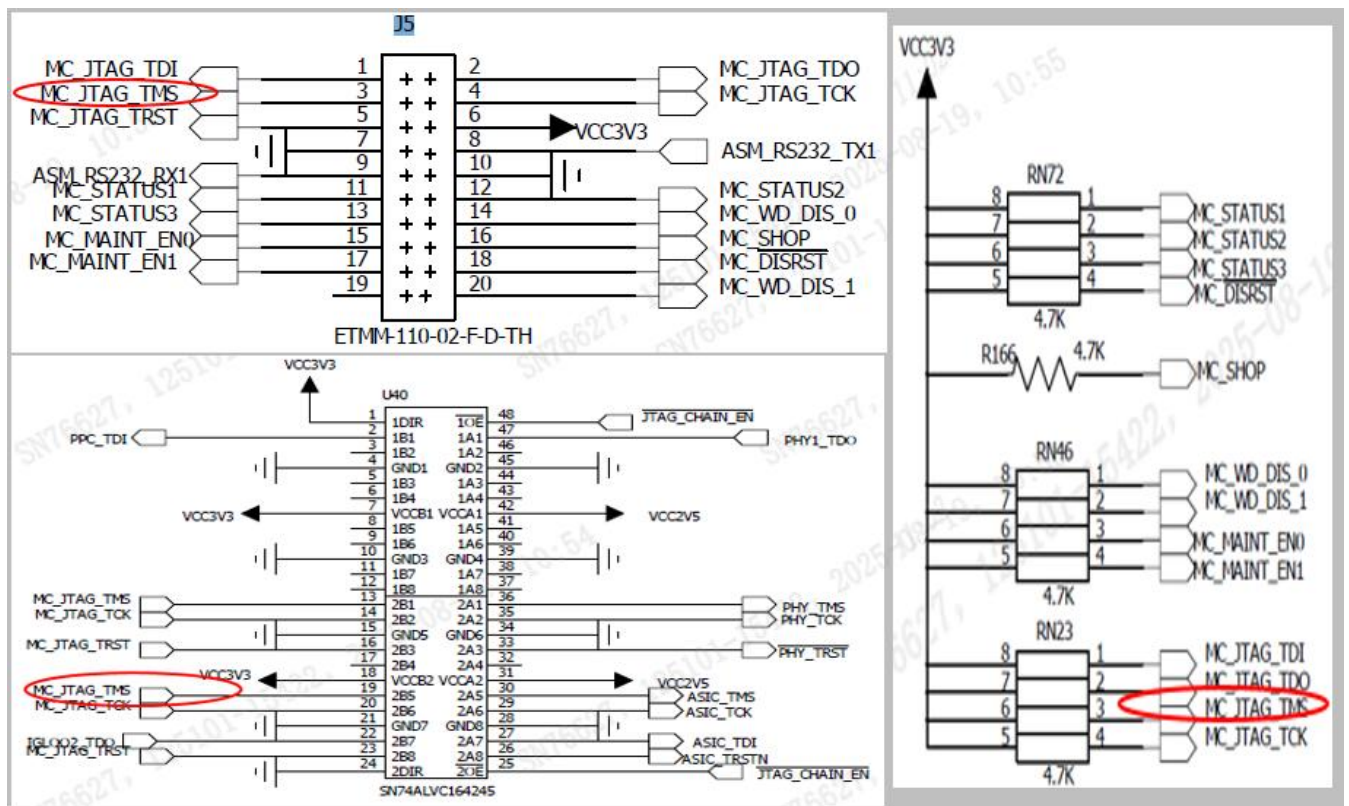
图 7

4、参考原理图分析排查初步锁定故障为 U40 器件异常导致，见图 7；

小结：根据电压测试 J5 位置 PIN3 无电压和参考原理图初步锁定故障为 U40 导致；

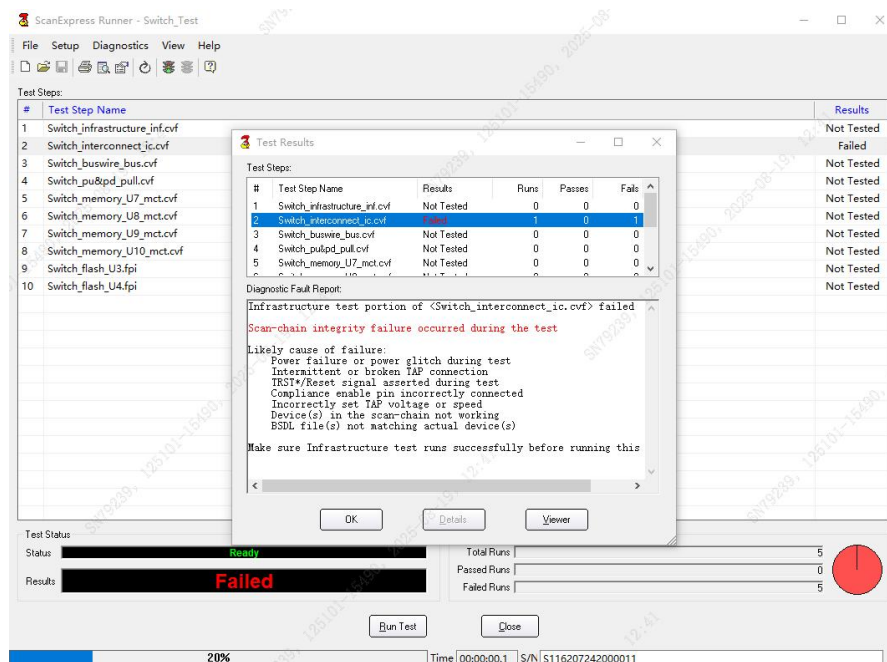
图 8

5、更换 U40 器件 FVT 测试边界扫描测试，故障现象转变为无法识别 U1 器件，见图 8。

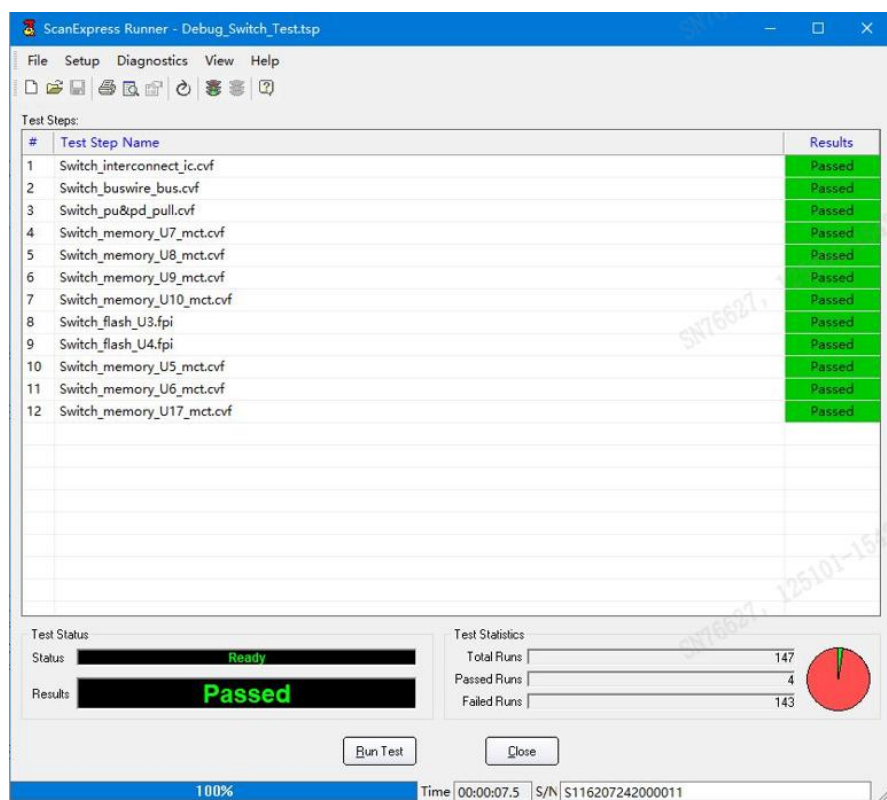
图 9

6、根据 FVT1 边界扫描测试报故障现象和客户意见锁定 U1 器件本体故障导致，更换 U1 器件；FVT1 边界扫描测试 PASS，见图 9；FVT2 功能测试 PASS；

- 1、通过电压测量分析结合原理图判定 U40 器件本体故障导致；
- 2、通过阻抗测量、电压分析测量和边界扫描无法识别 U1 器件，锁定 U1 故障导致；
