有關：新界大埔大埔道(元洲仔段)3821 號宏福苑

強制驗樓計劃訂明修葺工程發現危險構件事宜

(項目編號：SWP 3231)

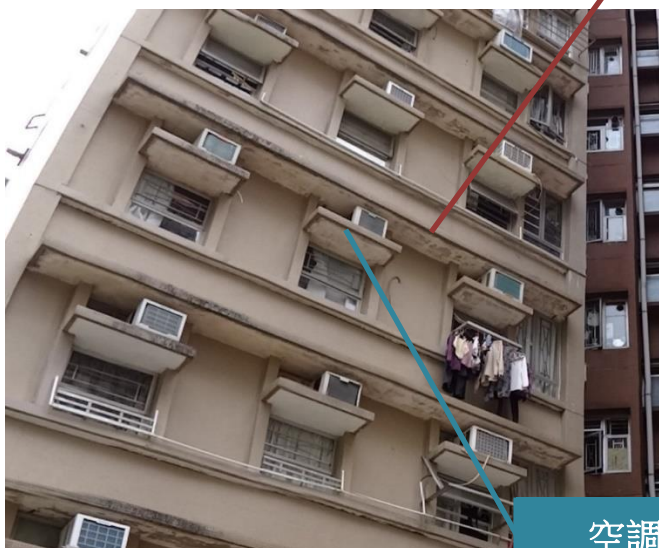
## 建築裝飾

本所已派員進行檢視及評估，得悉有關構件的鋼筋接駁數量出現不足情況，部份窗簷缺失鋼筋連接主外牆並可能產生危險。（詳見下圖）

## 建築裝飾及空調機遮簷原有狀況

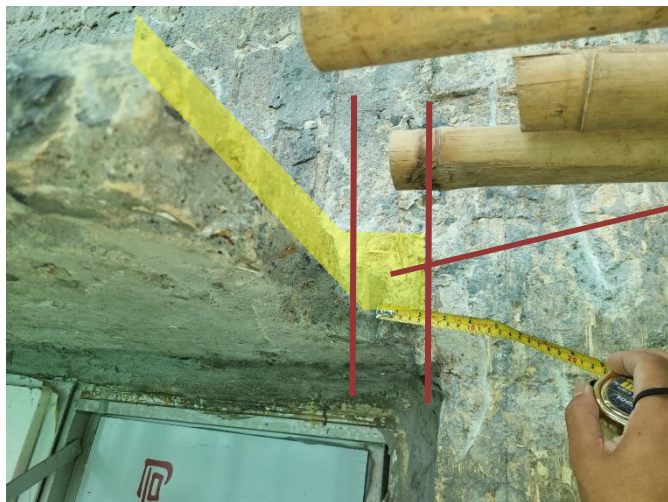
建築裝飾及空調機遮簷打鑿後狀況

約至少 5-8 cm 位置未發現鋼筋接駁

本所已責成註冊承建商需採取合理措施防止有關構件因打鑿工程而做成進一步惡化問題，另一方面，本所亦已向上述物業的法團作出通知及提供建議。由於有關問題影響續後的外牆修葺工序，因此業主需時作出考慮及評估以決定補救方案及細節。本所將持續跟進以上問題，並將適時向貴組就事件的最新進展作出匯報。

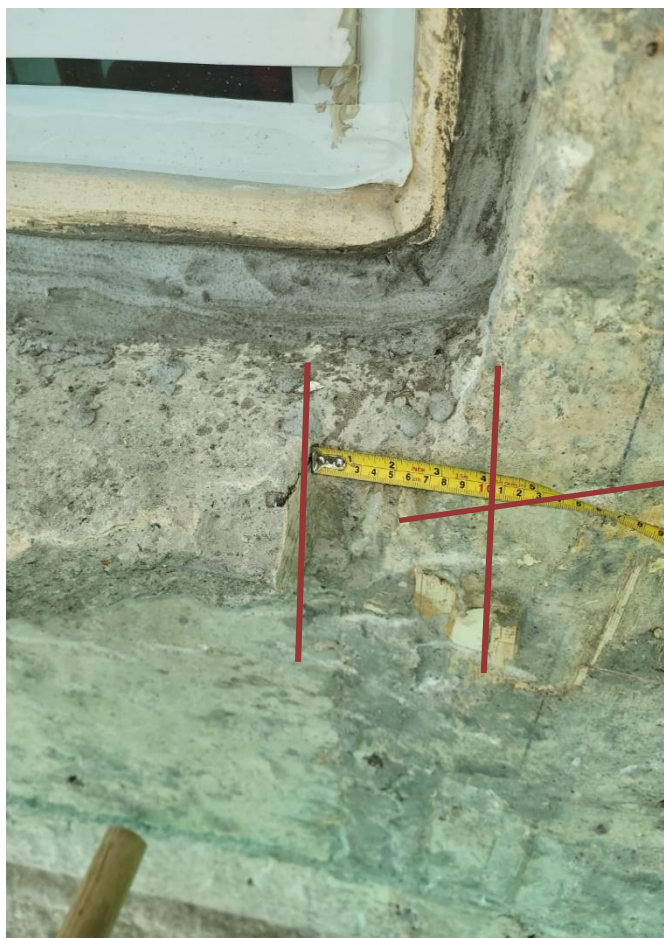
約至少 10cm 位置未發現鋼筋接駁
