กรณีศึกษาความเสียหายของรางรถไฟในต่างประเทศ

1 กรณีความเสียหายของรางรถไฟประเทศออสเตรเลีย

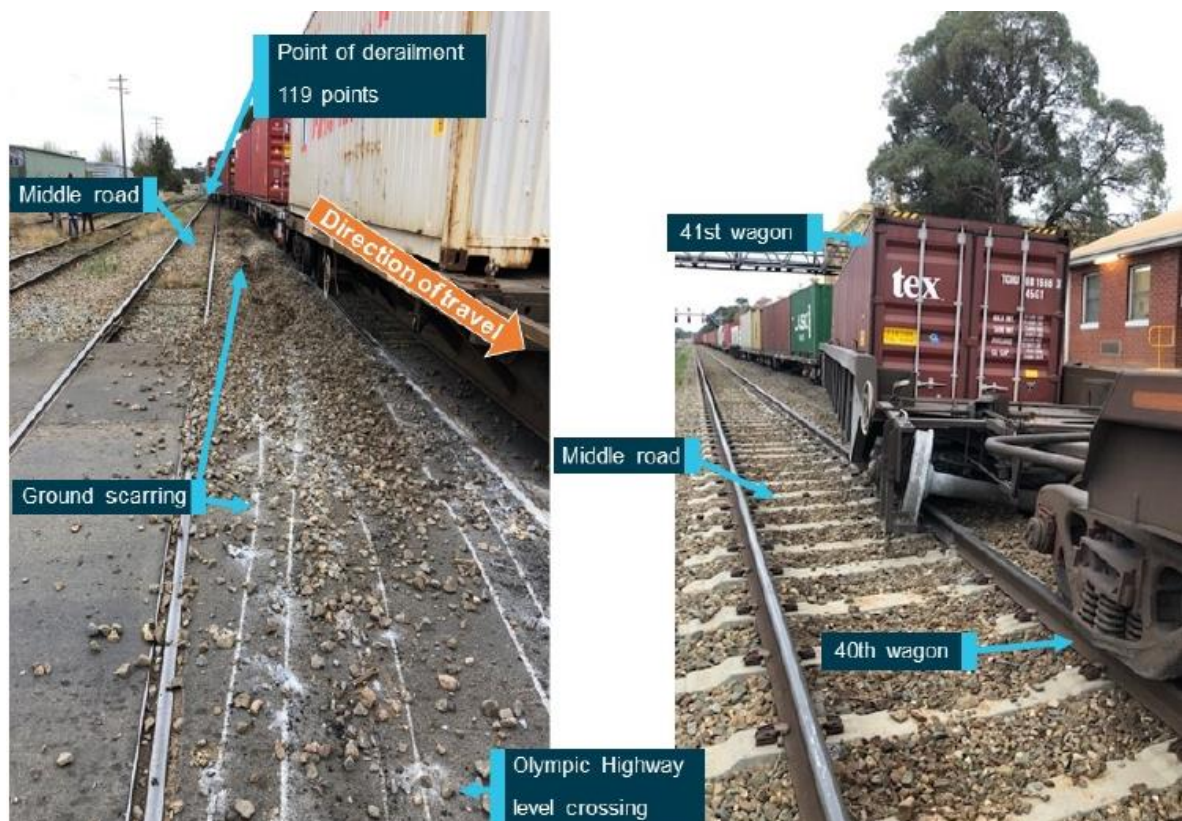
รูปที่ 7 ภาพขณะเกิดเหตุรถไฟขบวน 6CM3 ตกราง

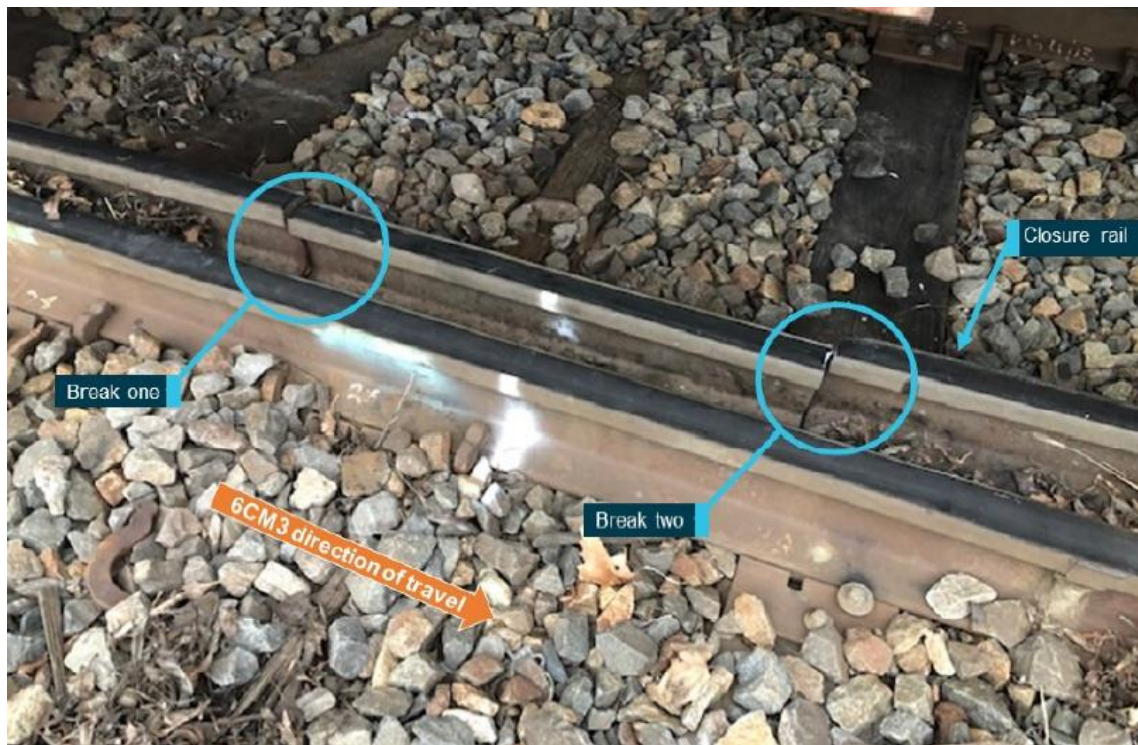
การตรวจสอบความเสียหายที่บริเวณรถไฟขบวน 6CM3 ตรวจ พบการแตกหักของราง 2 ตำแหน่งคือ ตำแหน่ง 119A และ 119B ดังรูปที่ 9 จึงนำชิ้นส่วนที่แตกหัก (Brake One และ Brake Two) มาตรวจสอบในห้องปฏิบัติการ รูปที่ 10 แสดงลักษณะผิวแตกที่พบในชิ้นส่วน Brake One และ Brake Two โดยผลการตรวจสอบผิวแตกมีรายละเอียดดังนี้

รูปที่ 9 ชิ้นส่วนของรางรถไฟที่นำไปวิเคราะห์ในห้องปฏิบัติการ

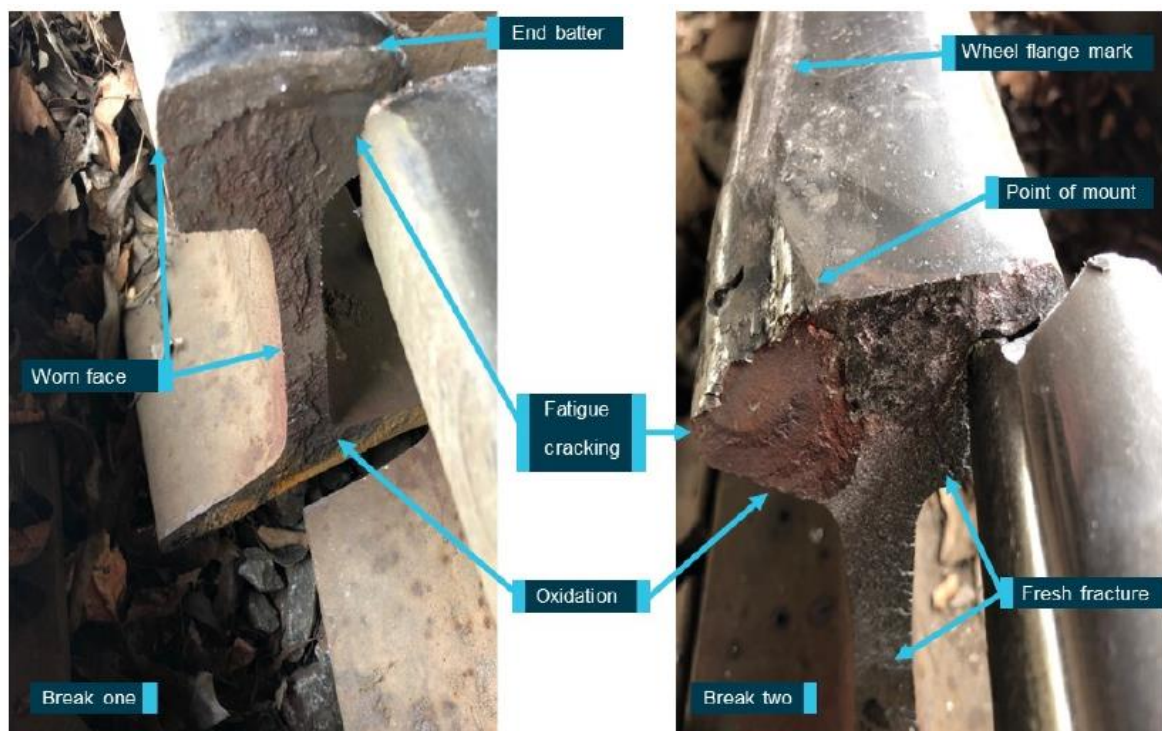
- ผิวแตกชิ้นส่วน Brake One
เมื่อตรวจสอบพบว่า ผิวหน้าแตกถูกปกคลุมด้วยสนิม หรือออกไซด์ (Oxide) และบางส่วนพบลักษณะของการสึกหรอและบริเวณหัวรางฝั่งเกวบางส่วนพบการแตกหักในรูปแบบการล้าจากการกลิ้งสัมผัส (Rolling Contact Fatigue)
- ผิวแตกชิ้นส่วน Break Two
จากการตรวจสอบพบว่ามีออกไซด์ปกคลุมผิวหน้าเฉพาะตำแหน่งที่พบผิวแตกแบบล้าจากการกลิ้งสัมผัส สำหรับผิวแตกจากการแตกหักแบบทันทีทันใดเนื่องจากรับแรงเกิดพิกัด (Overload) ไม่พบออกไซด์ปกคลุมที่บริเวณผิวหน้า

รูปที่ 10 ผิวหน้าแตกของรางรถไฟ

การเกิดออกไซด์ที่ชิ้นส่วน Break One บ่งชี้ได้ว่าชิ้นส่วนดังกล่าวเกิดการแตกหักก่อนชิ้นส่วน Break Two น้ำหนักของตู้บรรทุกสินค้าที่วิ่งผ่านชิ้นส่วนที่แตกหักทำให้เกิดความเค้นแรงดัดเกิดขึ้น (Bending Stress) ซึ่งเหนี่ยวนำให้รอยแตกจากการล้าของชิ้นส่วน Break Two ขยายตัว เมื่อขบวนรถไฟขบวน 6CM3 เคลื่อนที่ผ่านตำแหน่ง Points 119A ร่างจึงแตกหักแบบทันทีทันใดและทำให้รถไฟตกราง บริเวณดังกล่าวยังพบรางเสียรูปเนื่องจากการป็นของล้อเป็นระยะทาง 4.5 เมตร โดยล้อที่ตกรางมีจำนวนทั้งหมด 8 ล้อ จากตู้บรรทุกที่ 40 และตู้บรรทุกที่ 41

- อาจเป็นผลจากการไม่ได้รับการตรวจสอบรางด้วยคลื่นเสียงความถี่สูง
- แนวทางในการบำรุงรักษาของ ARTC ไม่ได้ระบุการตรวจสอบด้วยคลื่นเสียงความถี่สูงแบบอัตโนมัติตามข้อกำหนดของรัฐนิวเซาท์เวลส์
- การตรวจสอบด้วยเครื่องมือคลื่นเสียงความถี่สูงแบบ Roll-by สามารถป้องกันความเสียหายที่อาจเกิดขึ้นในอนาคตได้

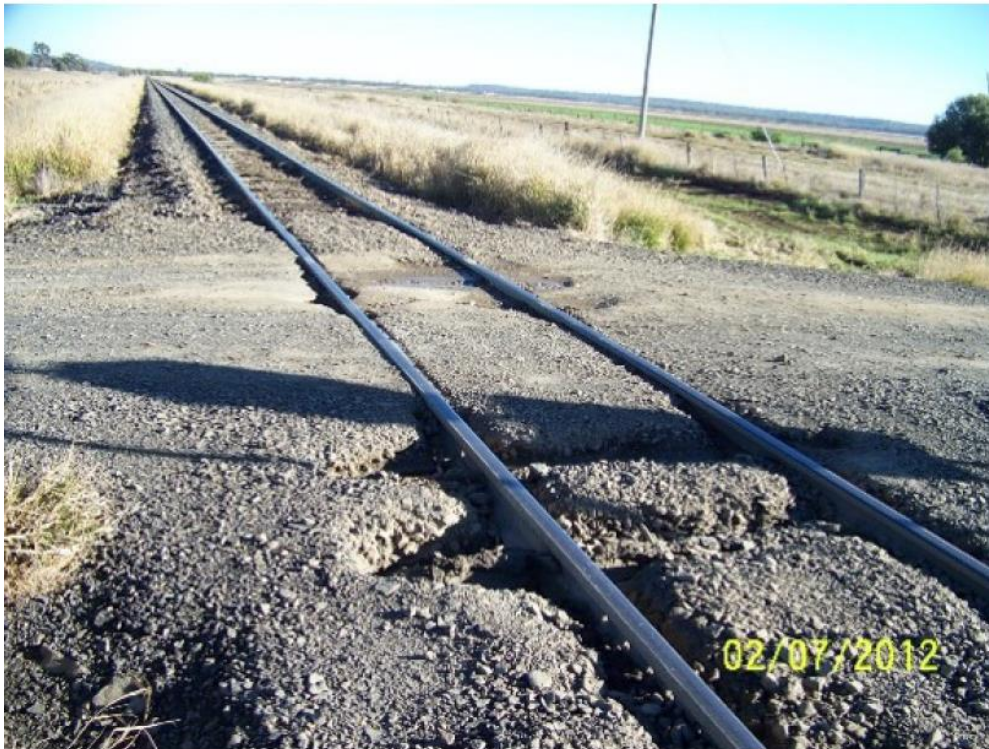
จากการตรวจสอบของ ATSB พบว่าทางข้ามทางรถไฟที่เกิดเหตุเชื่อมต่อกับถนน Warrego Highway กับ ถนน McKenzie และเป็นเส้นทางผ่านของรถบรรทุกหนักดังรูปที่ 11 ถนนดังกล่าวไม่ได้ถูกบำรุงรักษาให้อยู่ในสภาพที่ปลอดภัยต่อการใช้งาน พื้นผิวถนนมีการหลุดล่อนมากจนส่วนท้องของรถบรรทุกมีโอกาสชนกับบริเวณหัวรางที่ยื่นออกมาขณะวิ่งข้ามทางรถไฟ (รูปที่ 12) จากการตรวจสอบบริเวณที่เกิดการตกรางสามารถสังเกตเห็นหัวรางและเอวรางโผล่พ้นพื้นถนนได้อย่างชัดเจนดังแสดงในรูปที่ 13 นอกจากนี้ยังพบร่องรอยการกระแทกที่บริเวณหัวราง การบิดตัวและการแตกหักของรางทำให้เกจของรางเพิ่มขึ้นถึง 55 มิลลิเมตร และเป็นสาเหตุให้เกิดเหตุการณ์รถไฟตกราง

รูปที่ 12 สภาพถนนบริเวณทางข้ามรถไฟ

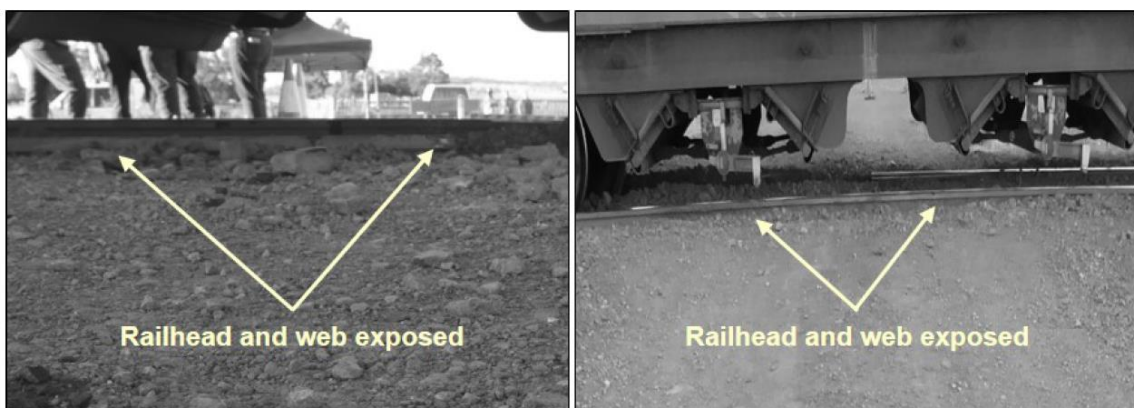
เมื่อนำรางที่แตกหักไปตรวจสอบที่ห้องปฏิบัติการ พบการขยายตัวของรอยแตกเนื่องจากแรงกระแทกด้านข้าง ทำให้รางรถไฟขยับตัวในทิศทางด้านข้าง โดยแรงกระแทกอาจเกิดจากสภาพของทางข้ามรถไฟที่ทำให้ระยะเผื่อ (Clearance) ระหว่างส่วนท้องของรถบรรทุกที่วิ่งผ่านกับหัวรางเหลือน้อยเกินไปจนกระแทกกับรางตอนข้ามทางรถไฟ

รูปที่ 13 บริเวณหัวรางและเอวรางที่มีความสูงพ้นพื้นถนน

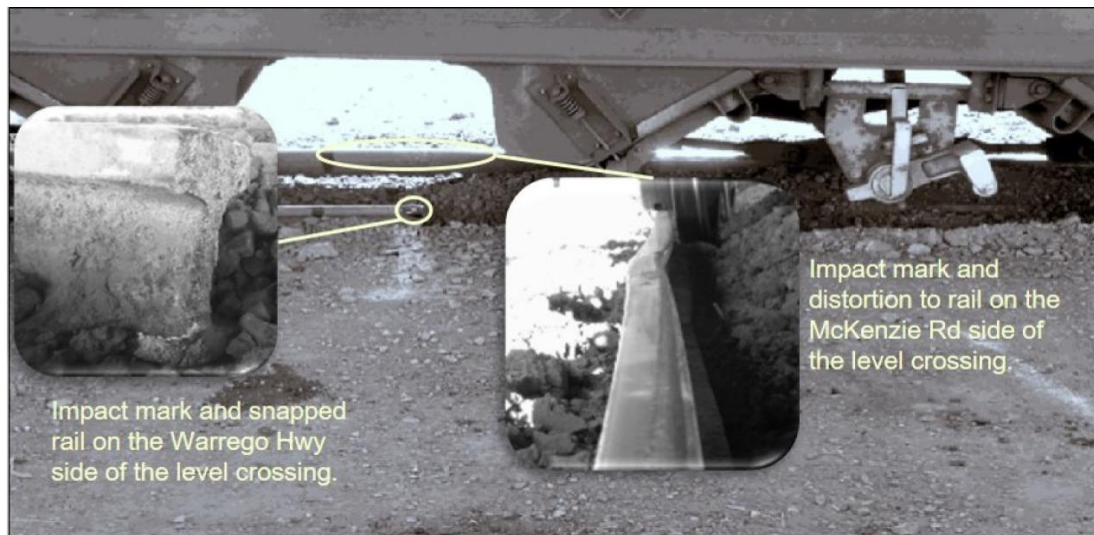
รูปที่ 14 ร่องรอยของการกระแทกของรางบริเวณทางข้ามรถไฟและการบิดเบี้ยวของรางในฝั่งถนน McKenzie

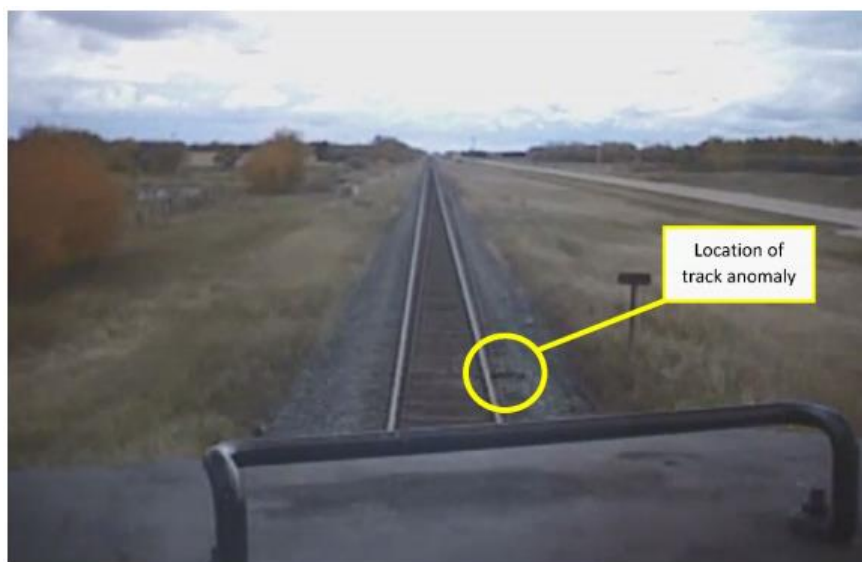
ข้อมูลบันทึกเหตุการณ์จากหัวรถจักรและท้ายรถระบุว่าเมื่อใกล้ถึงบริเวณที่เกิดอุบัติเหตุ ระบบเบรกแบบไดนามิกสำหรับหน่วยความเร็วของมอเตอร์ขับเคลื่อนรถไฟเริ่มทำงานที่ระดับ 2 (การหน่วงแบ่งเป็น 8 ระดับโดยระดับที่ 8 เป็นระดับสูงสุดที่ใช้ในการลดความเร็วของรถไฟ) เมื่อรถไฟกำลังจะถึงตำแหน่งเกิดเหตุ กล้องวิดีโอหน้าหัวรถจักรใช้การไม่ได้ จึงตรวจสอบกล้องหน้ารถของรถไฟขบวนก่อนหน้าที่วิ่งผ่านแทน ซึ่งพบว่ารางเกิดความเสียหายก่อนเกิดเหตุการณ์รถไฟตกราง แต่ระบุรูปแบบการเสียหายไม่ได้ (รูปที่ 17) นอกจากนี้เสียงขณะที่รถไฟวิ่งผ่านยืนยันได้ว่ารางมีความผิดปกติ

รูปที่ 17 ความผิดปกติของรางจากกล้องด้านหน้าของรถไฟขบวนก่อนหน้า

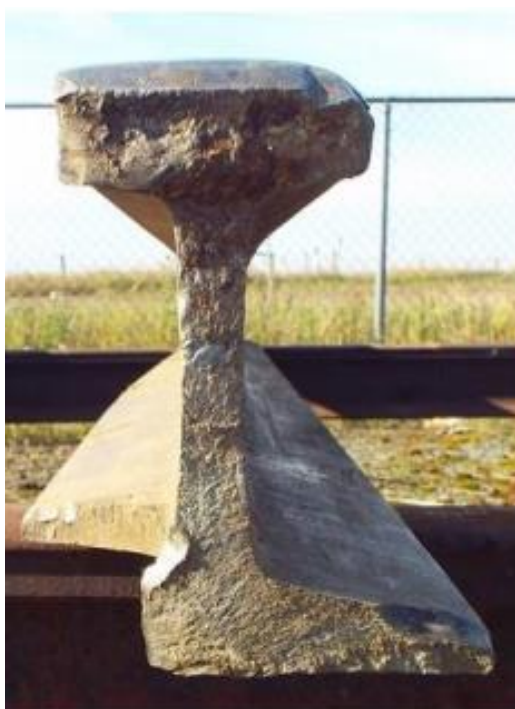
รูปที่ 18 ร่องรอยการถูกกระแทกของรางที่แตกหัก

จากการตรวจบริเวณที่เกิดการตกราง พบรางแตกหักหลายชิ้น การตรวจสอบผิวหน้าแตกด้วยสายตา ไม่พบจุดบกพร่อง พบชิ้นส่วนหนึ่งมีร่องรอยการเสียหายจากการกระแทกที่สอดคล้องกับล้อรถที่มีกระทบกับหัวราง (รูปที่ 18) ร่องรอยเสียหายบนรางส่วนใหญ่เกิดขึ้นหลังจากรางแตกหักแล้วมีล้อรถไฟวิ่งผ่านต่อเนื่อง สัมผัสกับส่วนหัวที่แตกออก การสอบสวนจึงไม่สามารถสรุปได้แน่ชัดว่าทำไมรางรถไฟเสียหาย เพราะไม่ได้ตรวจสอบในห้องปฏิบัติการ อย่างไรก็ตาม TSB ได้ทำการสรุปความน่าจะเป็นของสาเหตุที่เป็นไปได้ดังนี้

- มีสารฝังในภายในวัสดุ (Inclusion) พบมากในรางรุ่นเก่าซึ่งยังไม่มีข้อกำหนดเรื่องความสะอาดของเหล็กเหมือนในปัจจุบัน)
- รอยแตกหักตามขวางของรางอาจเกิดจากการสัมผัสของล้อและรางแล้วเสียหายด้วยกลไกการล้า
- การแตกหักเกิดจากแรงกระแทกแนวตั้งจากล้อรถไฟที่บิดเบี้ยวหรือไม่กลม (Out-of-round)

หลังจากเกิดเหตุทาง CN ได้ตรวจสอบขนาดของราง (Track geometry) บริเวณ Vegreville Subdivision และไม่พบจุดบกพร่อง และในวันที่ 11 กันยายน พ.ศ. 2563 ทาง CN ได้ติดตั้งเครื่องตรวจจับแรงกระแทก (WILD) บนเส้นทาง Prairie North เป็นระยะทาง 18.2 ไมล์ จากสถานี Blackfoot

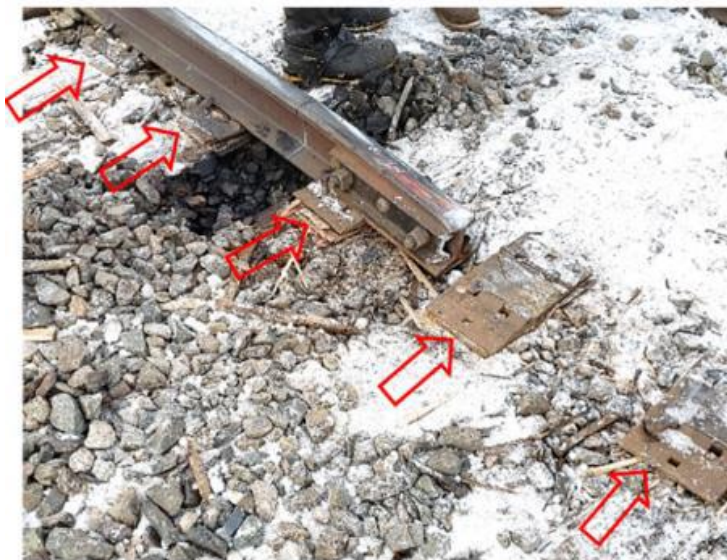
ที่สามารถนำไปสู่การตกราง ตำแหน่งที่เสียหายอยู่ใกล้กับสะพานพบการแตกหักของรางและแผ่นประกบราง (Fish Plate) โดยบริเวณแตกหักมีความยาว 22 ฟุต ตำแหน่งที่เกิดความเสียหายเพ็งติดตั้งแผ่นประกบรางใหม่ เมื่อวันที่ 10 มีนาคม พ.ศ. 2562 (รูปที่ 21)

รูปที่ 21 ความเสียหายบริเวณปลายรางทิศตะวันตกในตำแหน่งที่ติดตั้งแผ่นประกบ

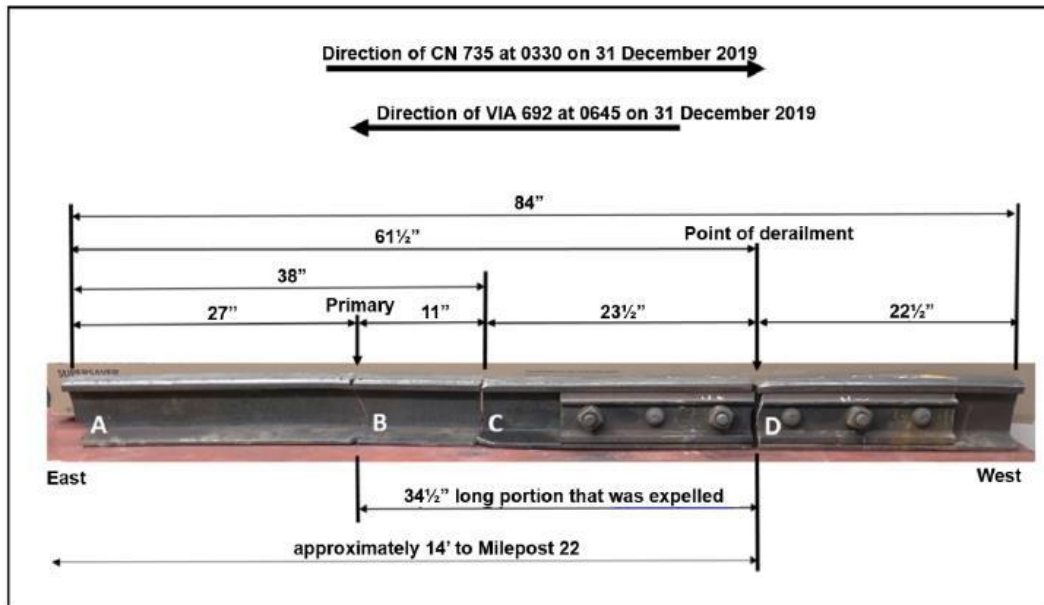
การตรวจสอบรางและแผ่นประกบที่แตกหัก พบว่าบริเวณที่เสียหายมีความยาวประมาณ 84 นิ้ว และเกิดการแตกหักทั้งหมด 4 ส่วน ประกอบด้วยชิ้นส่วนขนาด 27 นิ้ว (A) ขนาด 11 นิ้ว (B) ขนาด 23½ นิ้ว (C) และ 22½ นิ้ว (D) ตามลำดับ ดังแสดงในรูปที่ 22

การตรวจสอบรอยแตกของชิ้นส่วน A สันนิษฐานว่าเกิดจากการตกรางของรถไฟ ในขณะที่ชิ้นส่วน B และ C พบร่องรอยการแตกหักจากการล้า (Fatigue Fracture) และมีจุดเริ่มต้นรอยแตกอยู่ที่บริเวณมุมของเกจ โดยบริเวณจุดเริ่มต้นผิวรอยแตกมีสีเข้มต่างจากผิวรอยแตกที่เกิดการแตกหักแบบทันทีทันใด (Fast Fracture) สำหรับชิ้นส่วน B มีพื้นที่การขยายตัวจากการล้าลึกประมาณ 5% นิ้ว และกว้างประมาณ ¾ นิ้ว หรือราว 15% ของพื้นที่หน้าตัดหัวรางดังรูปที่ 23 และชิ้นงาน C มีพื้นที่การขยายตัวจากการล้าลึกประมาณ ¼ นิ้ว และกว้าง ¾ นิ้ว หรือราว 5% ของพื้นที่หน้าตัดหัวราง

รูปที่ 22 ชิ้นส่วนรางที่แตกหักจากอุบัติเหตุตำแหน่งที่เกิดรถไฟตกรางและทิศทางการเคลื่อนที่ของรถไฟ

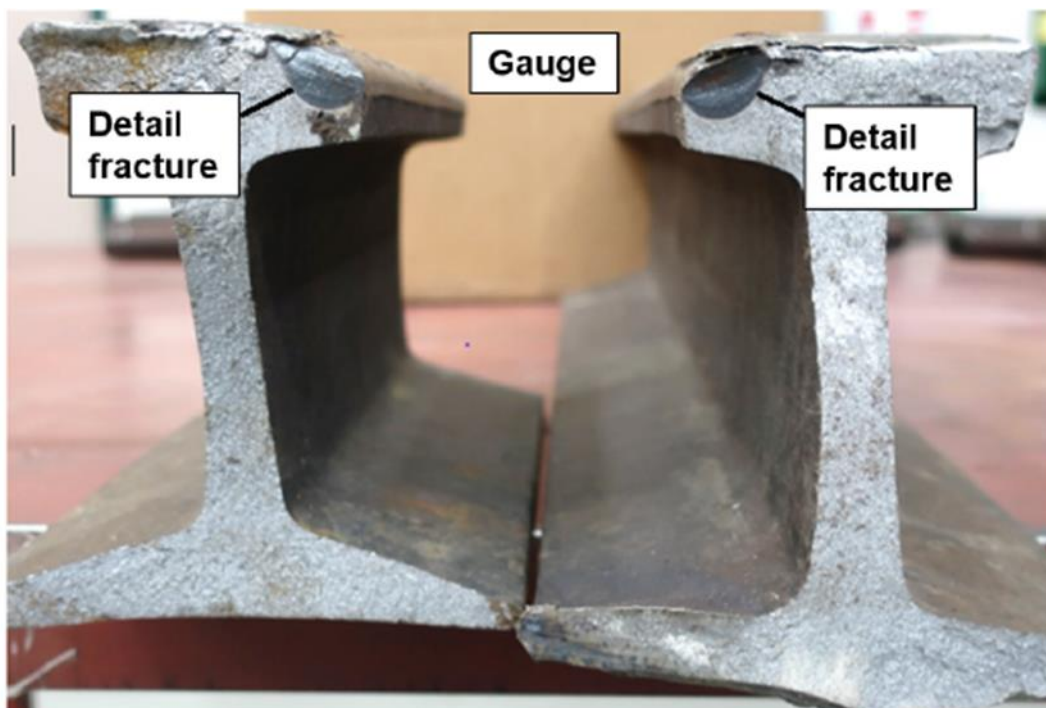
รูปที่ 23 ผิวหน้าแตกของชิ้นส่วน B ที่พบผิวแตกสี่เหลี่ยมบริเวณหัวรางฝั่งเกจที่มีความลึกประมาณ 5/8 นิ้ว และมีความกว้างประมาณ 3/4 นิ้ว

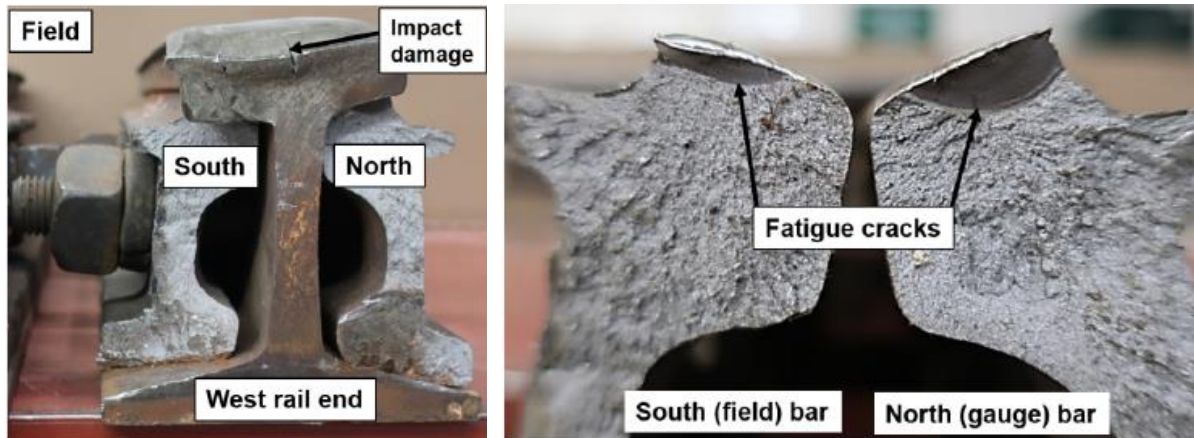
เมื่อตรวจสอบชิ้นส่วน D ที่อยู่ห่างจากปลายด้านตะวันออกของรางรถไฟประมาณ 61.5 นิ้ว จากบริเวณเสียหาย พบว่ารางแตกหักเป็นสองชิ้นที่กึ่งกลางของประกบและพบการกระแทกอย่างรุนแรงที่บริเวณหัวราง แต่ไม่พบความเสียหายจากการล้าโดยทิศทางการเสียรูปบริเวณหัวรางสอดคล้องกับการเคลื่อนที่ไปทางทิศตะวันตกของรถไฟขบวน CN 735 อย่างไรก็ตามประกบด้านทิศใต้ (South) และทิศเหนือ (North) พบรอยแตกร้าจากการล้าก่อนเกิดการแตกหัก (Pre-existing fatigue cracks) ที่ส่วนหัวของประกบซึ่งแนบพอดีกับรัศมีโค้งของรอยต่อของหัวรางและเอวรางดังแสดงในรูปที่ 24

รูปแบบความเสียหายที่เกิดขึ้นบ่งชี้ว่ารางและประกบรางเกิดการแตกหักขณะที่ขบวนรถไฟ CN735 แล่นไปในทิศตะวันตก เป็นไปได้ว่าประกบรางเกิดความเสียหายจากการล้าก่อนและนำไปสู่การแตกหักของรางที่ตำแหน่ง B, C และ D ซึ่งทำให้เกิดช่องว่างของรางขนาดใหญ่ที่มีความยาว 34½ นิ้ว ทำให้ขบวนรถไฟสาย VIA 692 ตกรางในที่สุด

รูปที่ 24 การแตกหักของชิ้นส่วน D ที่แสดงถึงการกระแทกบริเวณหัวรางและบริเวณแผ่นประกบที่เกิดการแตกหักจากการล้า

เมื่อวันที่ 6 มกราคม พ.ศ. 2563 ทาง CN ได้เพิ่มเติมมาตรา 1.2 (การเชื่อมต่อราง) ของ ETS เกี่ยวกับการตรวจสอบเพิ่มเติมและมาตรการบำรุงรักษาเชิงป้องกันเมื่อมีการปฏิบัติงานในบริเวณใกล้รอยต่อราง มาตรการที่เพิ่มเติมคือ

- เมื่อมีการทำงานที่รอยต่อหรือบริเวณใกล้เคียงหรือใกล้แผ่นประกบ ต้องตรวจสอบหา รอยแตก ชั้นสลักเกลียวให้แน่นและระวังให้บริเวณรอยต่อมีช่องว่าง
- หากพบรอยแตกร้าวหรือเกิดการแตกหักของแผ่นประกบบริเวณรอยต่อราง (ตำแหน่ง D รูป ที่ 22) ในราง Class 3 ขึ้นไปให้ทำการเปลี่ยนแผ่นประกบนั้น
- เมื่อเปลี่ยนแผ่นประกบที่แตกหักแล้วให้ตรวจสอบแผ่นประกบที่ใช้งานในรางฝั่งตรงข้ามอย่าง ละเอียด หากจำเป็นให้เปลี่ยนเพิ่มเติม

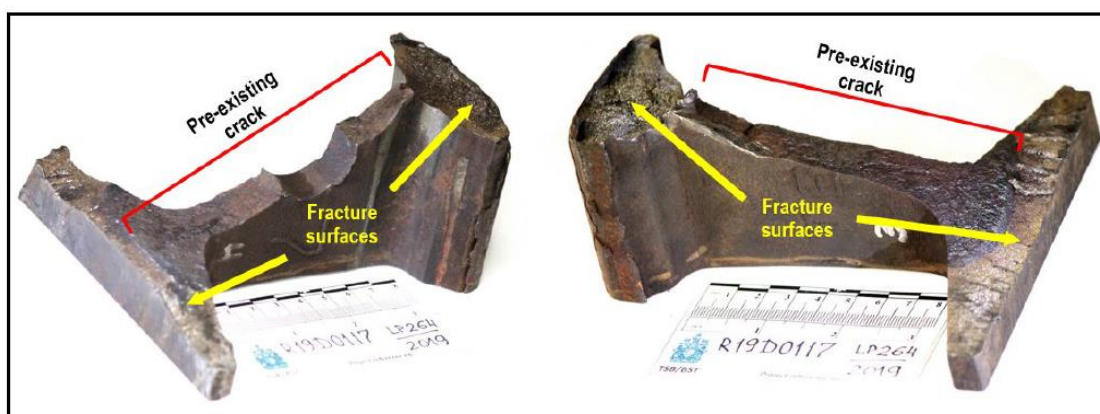
การตรวจสอบในห้องปฏิบัติการ (TSB Laboratory Report LP264/2019) พบว่าการแตกหักเกิดจากการขยายตัวของรอยแตกด้วยกลไกการล้า (Advanced fatigue) รางรถไฟเกิดรอยแตกกว้างตามแนวยาวที่บริเวณรอยต่อระหว่างหัวรางและเอวราง ในหลาย ๆ ตำแหน่ง พบรอยแตกตามขวางที่เอวราง เมื่อเวลาผ่านไป รอยแตกกว้างขยายตัวไปที่หัวรางและฐานรางซึ่งนำไปสู่การตกรางในที่สุด นอกจากรอยแตกกว้างที่พบภายในราง (Internal cracks) ยังพบการเสียรูปถาวร (Plastic deformation) และมีร่องรอยการเสียดสี (Wear) ที่หัวราง การเสียหายเหล่านี้เกิดจากแรงกระทำซ้ำ ๆ อย่างรุนแรงเป็นเวลานานดังแสดงในรูปที่ 26 และรูปที่ 27 แสดงการสึกหรอที่บริเวณหัวรางที่เกิดการแตกหักเปรียบเทียบกับขนาดรางปกติ

รูปที่ 26 ลักษณะผิวแตกที่พบบริเวณจุดเริ่มต้นการตกราง

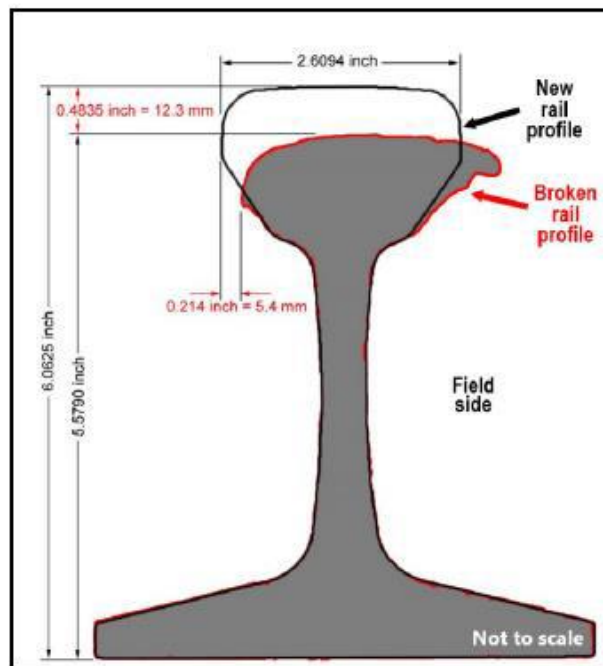
รูปที่ 27 การสึกหรอที่บริเวณหัวราง

เมื่อตรวจสอบคู่มือ CMQ's Standard Practice Circular พบว่าไม่มีการกำหนดค่าการสึกหรอสูงสุดที่ยอมรับได้ของราง 100 ปอนด์ RE-HF Canadian Pacific Railway (CP) จึงได้กำหนดมาตรฐานการสึกหรอสูงสุดที่ยอมรับได้ของรางชนิดนี้ขึ้นมา โดยยอมให้มีการสึกหรอด้านข้างได้ไม่เกิน 5.4 มิลลิเมตร และยอมให้มีการสึกหรอบนหัวรางได้ไม่เกิน 8.7 มิลลิเมตร ยกเว้นแต่ไม่พบการสึกหรอบริเวณด้านข้างของรางจึงจะยอมให้มีการสึกหรอบริเวณหัวรางได้สูงสุดไม่เกิน 11.1 มิลลิเมตร

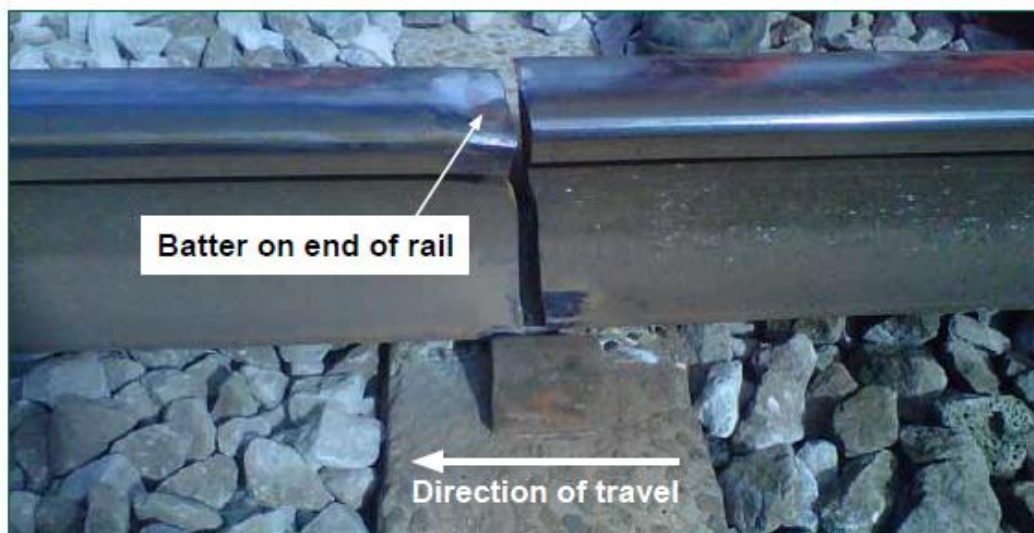
รูปที่ 28 รางที่เกิดการแตกหัก

การตรวจสอบของ Tata Steel Technologies ซึ่งได้รับมอบหมายจาก NR พบว่าการแตกหักของรางเป็นผลจาก

1. Rail Pad ที่อยู่ใต้รางทำให้เกิดความชื้นสะสมบริเวณรางกับหมอนรองรางดังแสดงในรูปที่ 29
2. ความชื้นสะสมทำให้รางกัดกร่อนและเกิดหลุมขนาดเล็กใต้ฐานราง
3. ความเค้นที่ตัวรางเพิ่มขึ้นและมีความเค้นสะสมสูงบริเวณหลุมจากการกัดกร่อนและเป็นจุดเริ่มต้นรอยแตกซึ่งพัฒนาไปสู่การแตกหักจากการล้า รูปที่ 30 แสดงกลไกการเกิดความเค้นสะสมที่บริเวณฐานรางจากการกัดกร่อน
4. รอยแตกจากการล้าขยายตัวเนื่องจากน้ำหนักของรถไฟที่วิ่งผ่านรางที่เกิดการกัดกร่อน

5. รอยแตกขยายตัวจนพื้นที่รางที่เหลือไม่สามารถรับแรงได้หลังจากนั้นรางจึงเกิดการแตกหักอย่างทันทีทันใด

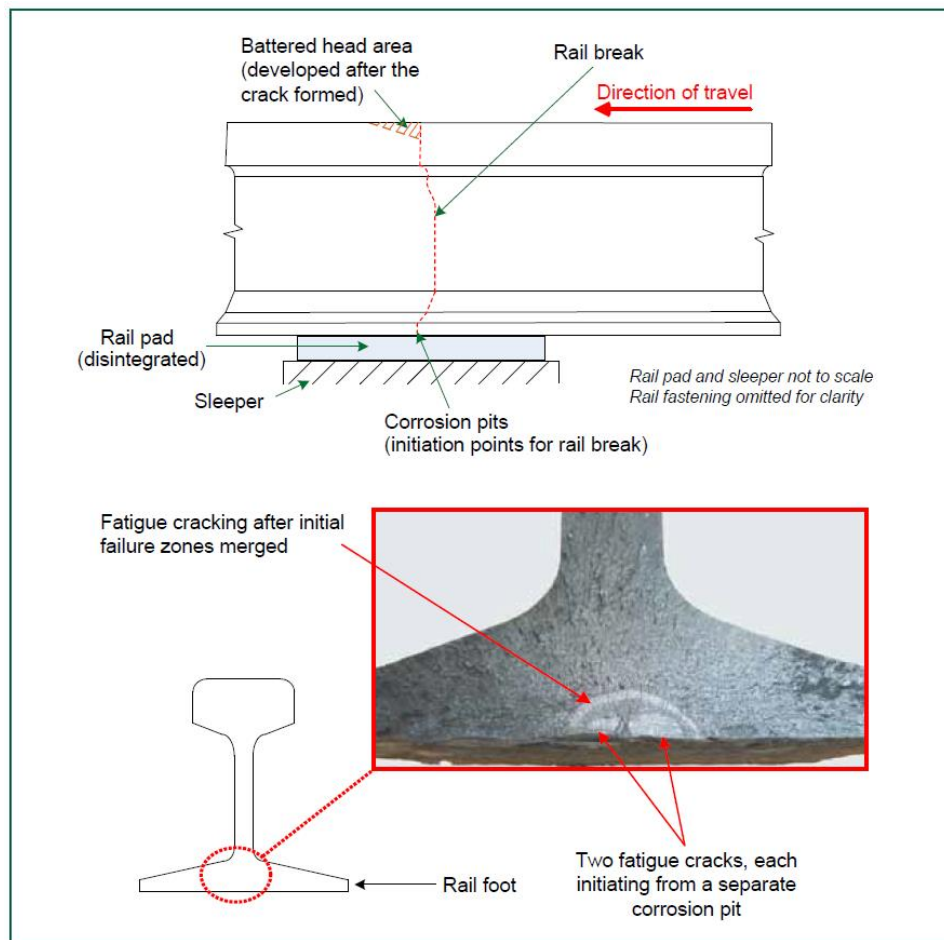
รูปที่ 29 ตำแหน่งจุดเริ่มต้นของรอยแตกและตำแหน่ง Rail Pad ที่ทำให้เกิดการสะสมความขึ้นบริเวณรอยต่อของรางกับหมอนรองราง

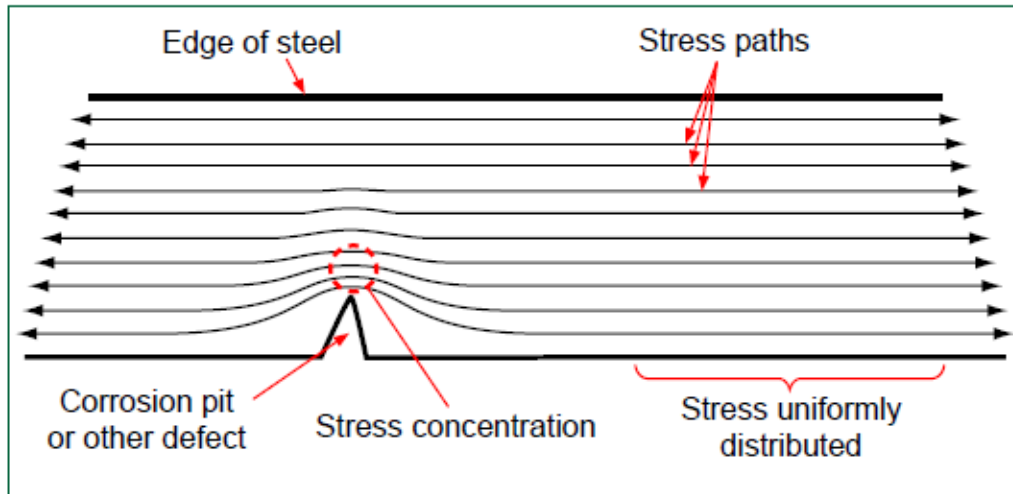
รูปที่ 30 กลไกการเกิดความเค้นสะสมที่บริเวณฐานรางจากการกัดกร่อน

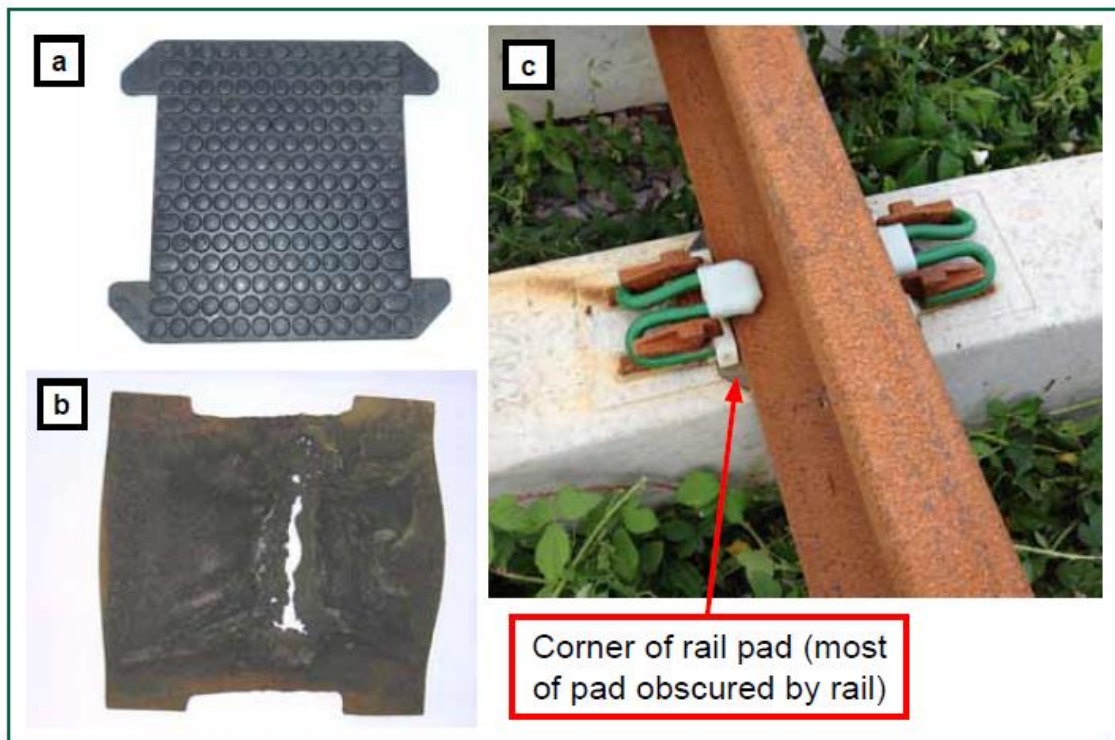
รูปที่ 31 ก) Rail Pad ที่ออกแบบใหม่ ข) Rail Pad ที่เสื่อมสภาพจากการใช้งาน และ
ค) Rail Pad ในขณะใช้งาน

จากผลการวิเคราะห์หาสาเหตุที่ทำให้รางเกิดการแตกหัก NR ได้ตัดสินใจทำการตรวจสอบรางที่ทำการติดตั้ง Rail Pad ทั้งหมด ผลการตรวจสอบพบการเสื่อมสภาพของ Rail pad และพบการกัดกร่อนที่บริเวณรางที่สัมผัสกับ Rail Pad ในตำแหน่งอื่น ๆ จึงทำการออกแบบ Rail Pad ใหม่ให้มีความเหมาะสมมากขึ้นดังแสดงในรูปที่ 31

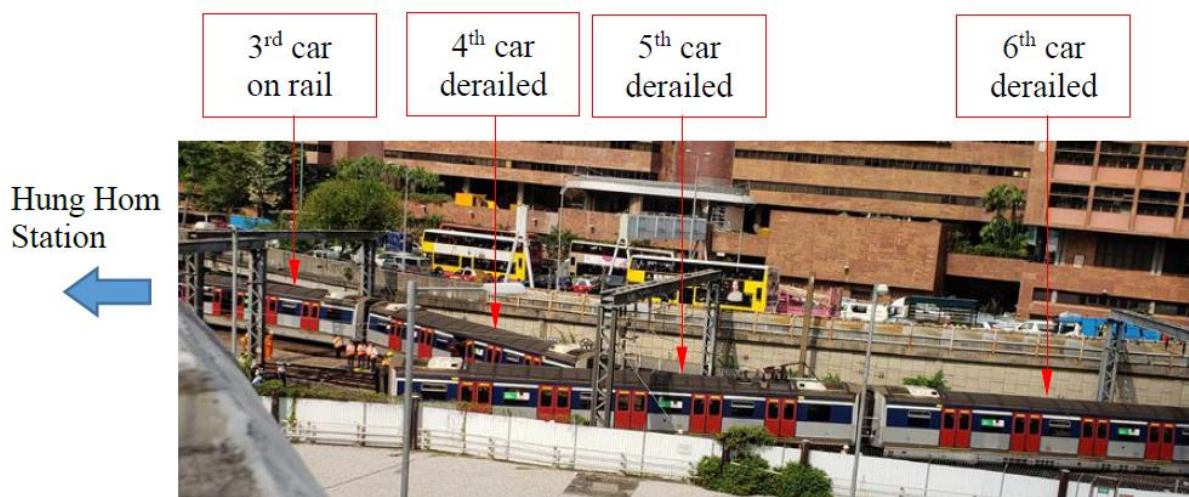
การตรวจสอบเบื้องต้นพบตู้โดยสารที่ 4 -6 ตกราง อุปกรณ์ต่อเชื่อมตู้โดยสารที่ 4 และ 5 หลุดออกจากกัน ผู้โดยสารบาดเจ็บจากเหตุการณ์นี้ทั้งหมด 8 คน **รูปที่ 32** แสดงรถไฟที่ตกรางบริเวณสถานี Hung Hom

รูปที่ 32 ขบวนรถไฟของ MTRCL ที่ตกรางบริเวณสถานี Hung Hom

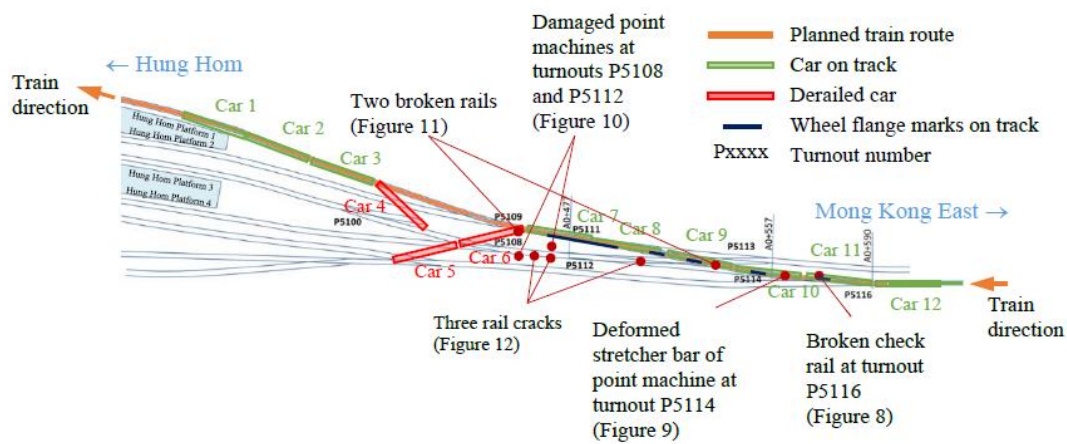
เมื่อตรวจสอบรางรถไฟพบว่าบริเวณตู้โดยสารที่ 6-10 พบการแตกหักของรางรถไฟ พบความเสียหายบริเวณ Turnouts P5108 และ P5112 พบการเสียรูปของ Strech Bar และพบการแตกหักของรางที่บริเวณ Check Rail **รูปที่ 33** แสดงตำแหน่งรางรถไฟและอุปกรณ์อื่น ๆ ที่เสียหายจากรถไฟตกราง

รูปที่ 33 ความเสียหายของรางและอุปกรณ์ต่าง ๆ จากการเกิดเหตุการณ์รถไฟตกราง

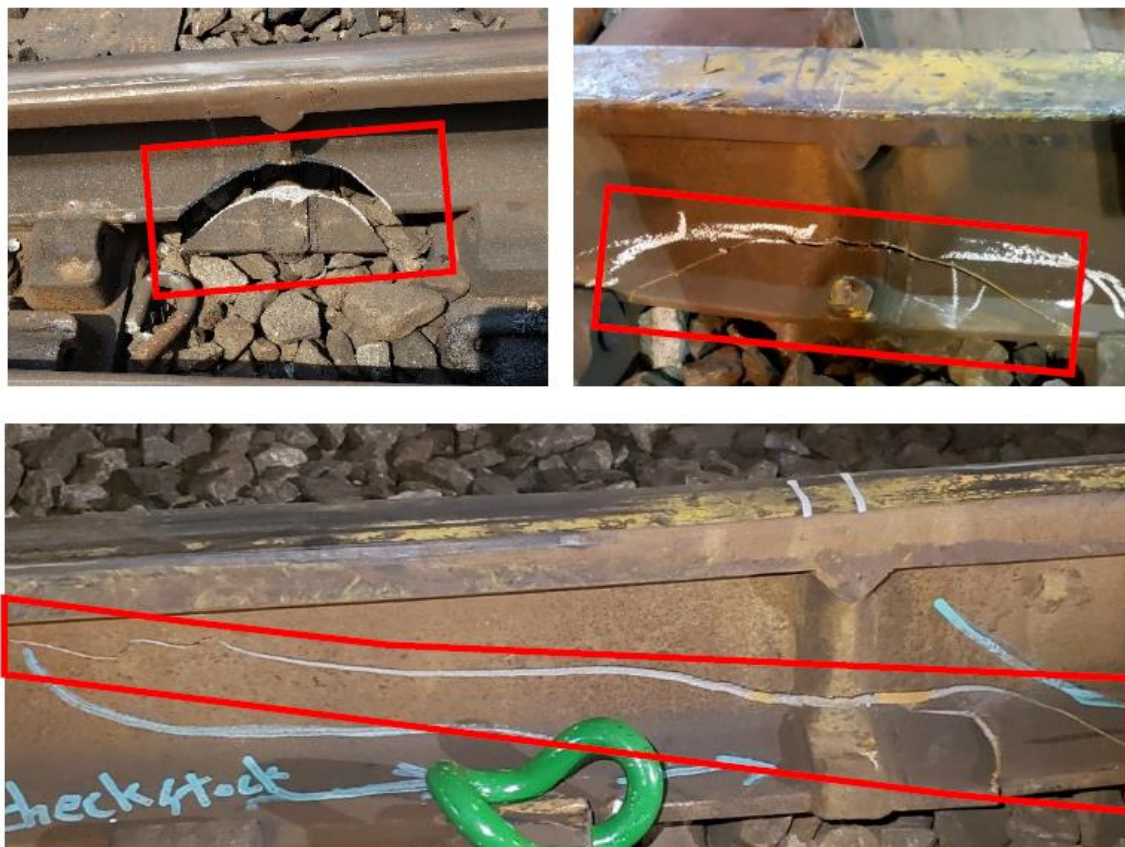
อย่างไรก็ตามการตรวจสอบรางที่เกิดการแตกหัก (**รูปที่ 34**) และอุปกรณ์อื่น ๆ ที่แตกหักพบว่าเป็นการแตกหักแบบทันทีทันใด ไม่พบร่องรอยการแตกหักในรูปแบบของการล้า การสำรวจพบว่าจุดเริ่มต้นของการตกรางอยู่ที่บริเวณ turnouts P5116 เนื่องจากพบร่องรอยการป็นของราง (Wheel Flanges) เมื่อตรวจสอบบริเวณ turnouts P5116 โดยละเอียดพบว่าคลิปและสกรูที่ใช้ในการยึดรางรถไฟกับหมอนรองหลุด

รูปที่ 34 ลักษณะรางทั้ง 3 ตำแหน่งที่เสียหายจากการแตกหักแบบทันทันใด

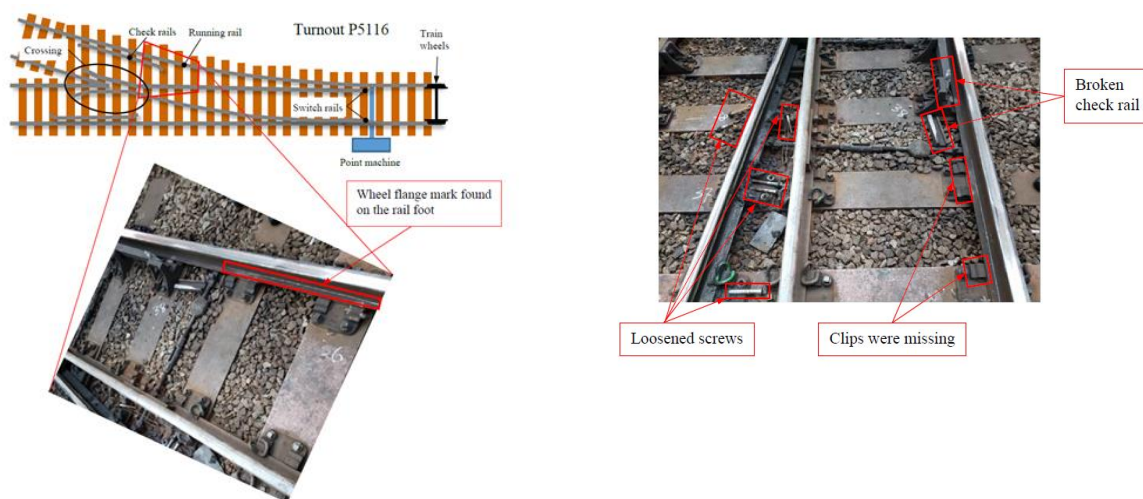
หายไปดังแสดงในรูปที่ 35 นอกจากนี้ยังพบว่าระยะเกจของรางมีค่าเท่ากับ 1,455 มิลลิเมตร ซึ่งเกินกว่าค่ามาตรฐานกำหนด

รูปที่ 35 ตำแหน่ง Turnout P5116 ที่เป็นจุดเริ่มต้นการตกรางของขบวนรถไฟ และการหลุดหายของคลิป และสกรูที่ใช้ในการยึดรางกับหมอนรอง

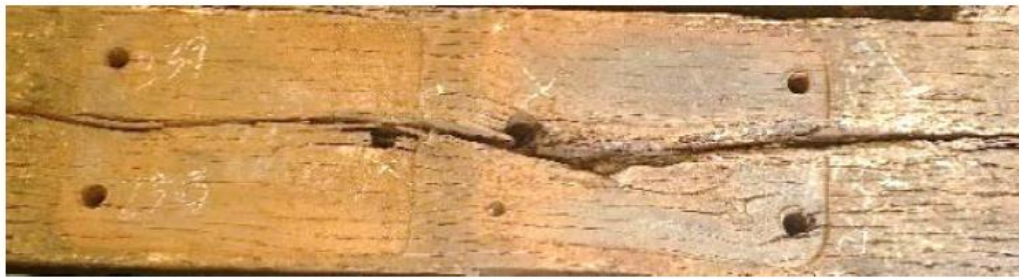
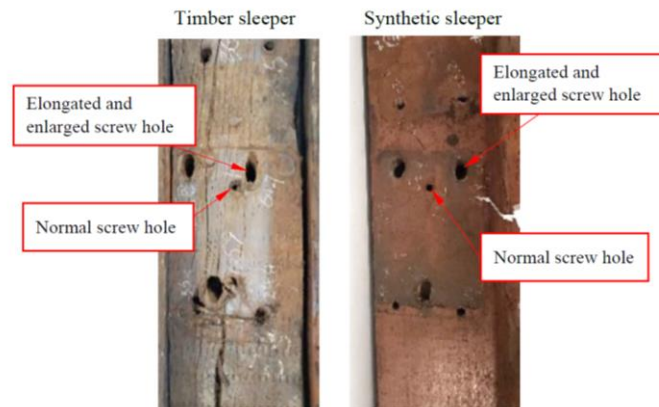
การหลุดหายไปของคลิปและสกรูที่ใช้ยึดรางเป็นผลต่อเนื่องจากความเสียหายของหมอนรองรางที่ทำจากไม้ รอยฉีกขาดตามแนวไม้ทำให้อุปกรณ์จับยึดหลุดออกจากหมอนรองราง การฉีกขาดเกิดจากการขยับตัวของรูสกรูบนไม้หมอน เมื่อรางขยับตัวในทิศทางขวางกับแนวราง รูสกรูจะเสียรูปและมีขนาดใหญ่ขึ้น การเสียรูปของรูสกรูเกิดขึ้นทั้งหมอนรองรางที่ทำด้วยไม้และหมอนรองรางที่ทำจากวัสดุสังเคราะห์

อย่างไรก็ตามหมอนรองรางที่เป็นวัสดุสังเคราะห์ไม่พบการฉีกขาดผ่านรูสกรู รูปที่ 36 แสดงการฉีกขาดผ่านบริเวณรูสกรูของหมอนรองรางที่ทำจากไม้และความเสียหายที่พบในหมอนรองรางที่ผลิตจากไม้และหมอนรองรางที่ผลิตจากวัสดุสังเคราะห์

รูปที่ 36 การฉีกขาดบริเวณรูสกรูและความเสียหายที่พบบนหมอนรองรางที่ผลิตจากไม้และหมอนรองรางที่ผลิตจากวัสดุสังเคราะห์

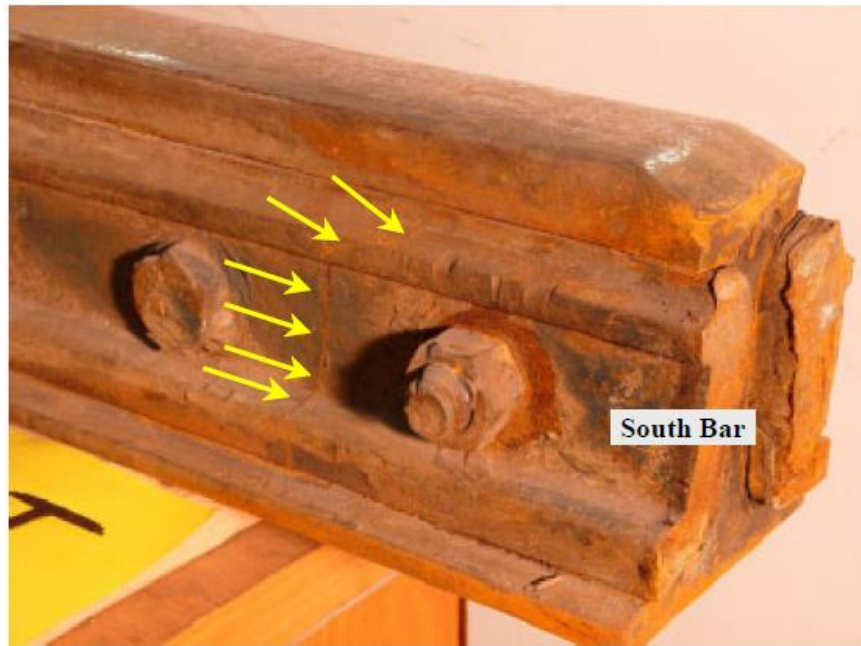
การตรวจสอบเบื้องต้นพบการเสียรูปจากแรงกระแทกบริเวณรอยต่อรางและการแตกหักของแผ่นประกบ ชิ้นส่วนที่เสียหายจึงถูกส่งไปยังห้องปฏิบัติการเพื่อตรวจสอบทางโลหะวิทยาต่อไป การตรวจสอบผิวหน้าแตกพบว่าแผ่นประกบแตกหักจากกลไกการล้า รอยแตกมีการขยายตัวอย่างช้า ๆ บริเวณรอยต่อของรางกับแผ่นประกบดังแสดงในรูปที่ 37 - 38 รอยแตกมีจุดเริ่มต้นระหว่างรูสลักที่ 1 กับรูสลักที่ 2 ของรอยต่อรางด้านใต้ นอกจากนี้พบการเสียรูปของแผ่นประกบที่บริเวณมุมของผนังด้านนอก แต่พิสูจน์ไม่ได้ว่าเกิดจากกระบวนการผลิตหรือการใช้งาน

รูปที่ 37 ชิ้นส่วนรางที่แตกหักแสดงให้เห็นบริเวณปลายรอยต่อรางและ รอยแตกระหว่างรูสลัก (ลูกศรชี้) ของแผ่นประกบด้านทิศใต้

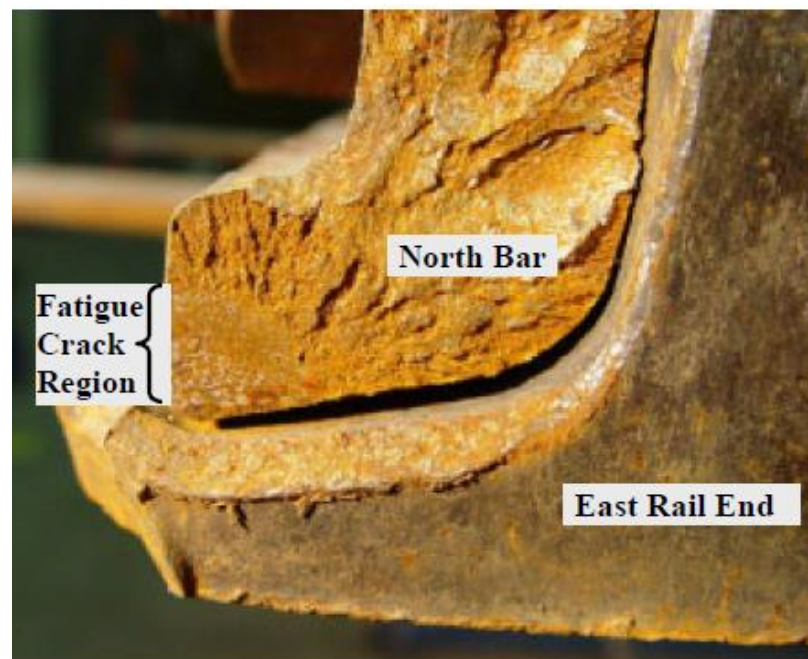
การตรวจสอบพบว่าแผ่นฉนวน (Epoxy Bead) ส่วนบนที่คั่นระหว่างแผ่นประกบกับรางรถไฟหลุดหายไปซึ่งอาจเกิดจากแผ่นประกบเคลื่อนที่เข้าหาหัวราง แต่ส่วนปลายของแผ่นประกบยังคงยึดแน่นกับส่วนปลายของรางรถไฟ ดังนั้นจึงเป็นไปได้ที่แผ่นประกบมีการบิดตัวเป็นวงรอบจากน้ำหนักที่กดทับหัวราง

รูปที่ 38 ชิ้นส่วนรางด้านทิศตะวันออกแสดงส่วนของปลายที่แตกหักของแผ่นประกบด้านทิศเหนือ

FRA และ UP ได้มีข้อตกลงร่วมกันในการปรับปรุงมาตรฐานของแผ่นประกับและแผ่นฉนวนที่ใช้และร่วมมือกันด้านการทดสอบ วิจัย และพัฒนาแผ่นประกับและฉนวนให้มีความปลอดภัยและมีมาตรฐานที่ดีขึ้น

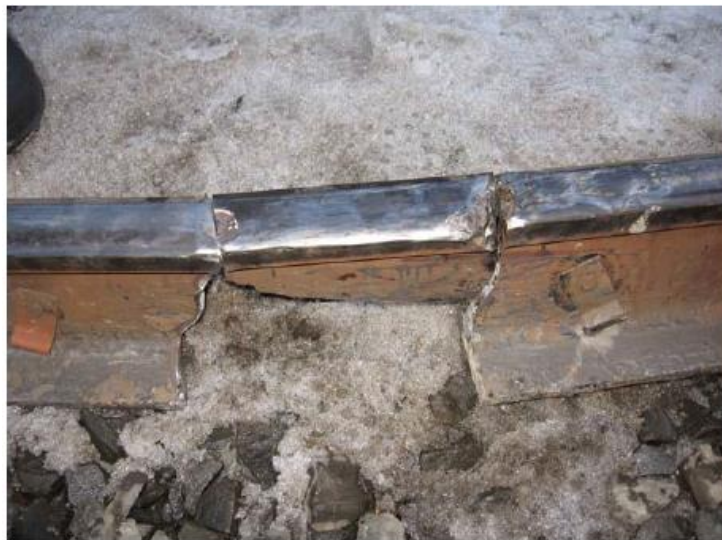
รูปที่ 41 ชิ้นส่วนรางรถไฟในทิศใต้ที่มีการแตกหักและชิ้นส่วนหัวรางที่แตกออกจากชิ้นส่วนอื่น ๆ

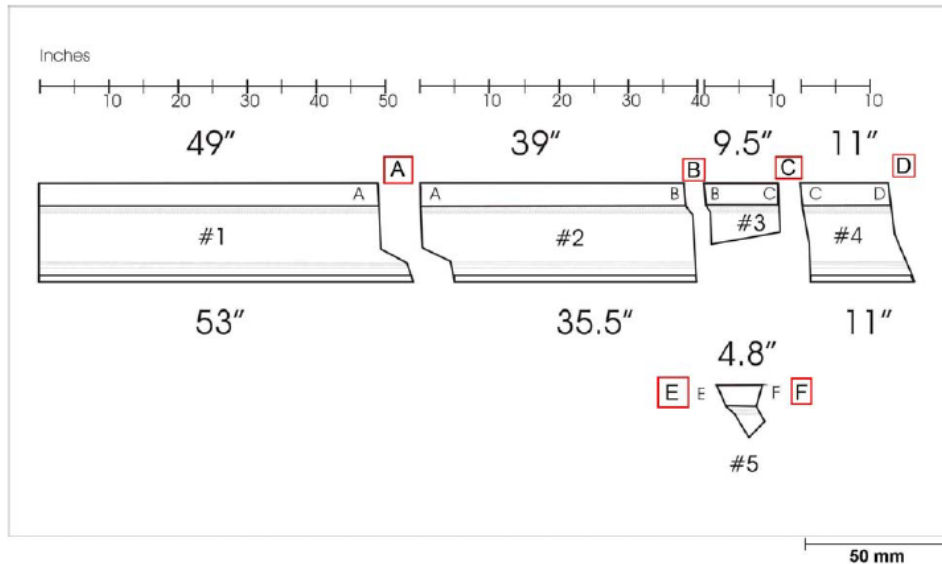
รูปที่ 42 ชิ้นส่วนรางที่แตกหัก (A-F คือตำแหน่งรอยแตกที่ปรากฏอยู่บนชิ้นส่วน #1 ถึง #5)

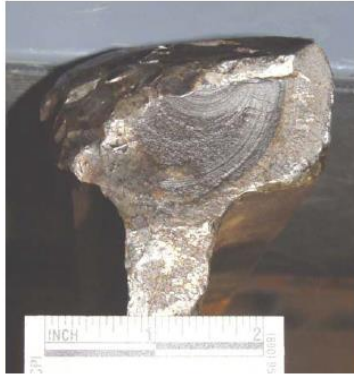
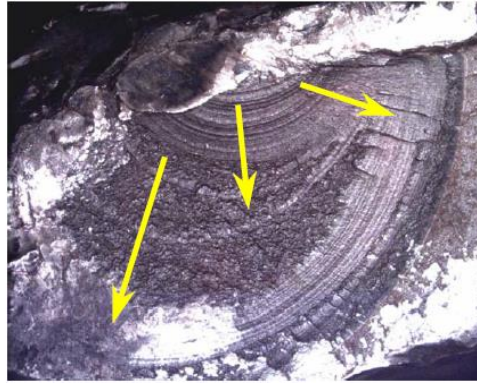
รอยแตกหักที่เกิดขึ้นบนส่วนรางรถไฟทั้ง 5 ชิ้น ถูกระบุตำแหน่งด้วยตัวอักษร A-F การตรวจสอบพบจุดบกพร่องภายในรางอยู่บ้าง แต่การแตกหักส่วนใหญ่เป็นผลจากการรับความเค้นเกินพิกัด อย่างไรก็ตามรอยแตกหัก B มีลักษณะการแตกหักเนื่องจากการล้า โดยพื้นผิวรอยแตกมากกว่า 70 เปอร์เซ็นต์เป็นรูปแบบการแตกหักจากการล้าและผิวแตกบริเวณนี้จะมีสีเข้มกว่าบริเวณอื่น ๆ เนื่องจากถูกปกคลุมด้วยออกไซด์ รอยแตกที่พบขยายตัวจากบริเวณหัวรางและขยายตัวลงสู่เอวรางอย่างรวดเร็ว ผิวแตกที่เกิดจากการล้ามีความกว้างประมาณ 2.2 นิ้ว และลึก 2 นิ้ว ดังแสดงในรูปที่ 43

รูปที่ 43 รอยแตกของรางบริเวณตำแหน่ง B (ภาพถ่ายที่ใช้แสงแตกต่างกัน และ ภาพถ่ายที่กำลังขยายสูง)

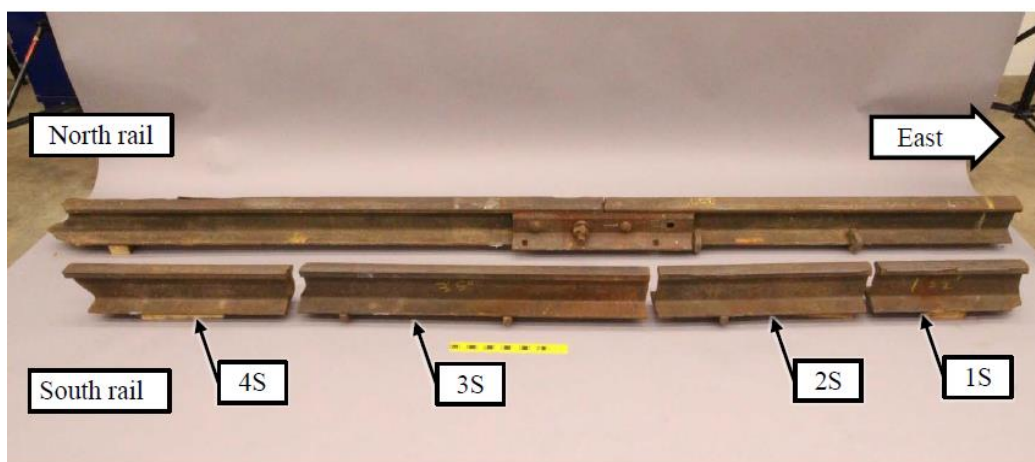
รูปที่ 46 ชิ้นส่วนรางแตกหักบริเวณปลายสะพานฝั่งตะวันออก

การตรวจสอบผิวหน้าแตกของชิ้นส่วน 3S ด้านที่อยู่ติดกับชิ้นส่วน 2S พบร่องรอยของการเสียดสีที่บริเวณผิวหน้าในแนวดิ่ง ซึ่งบ่งชี้ว่าตำแหน่งนี้เกิดการแตกหักก่อนเกิดเหตุการณ์รถไฟตกรางและข้อมูลที่สามารถยืนยันได้จากการตรวจสอบหน้างานบริเวณที่เกิดการแตกหักของรางได้แก่

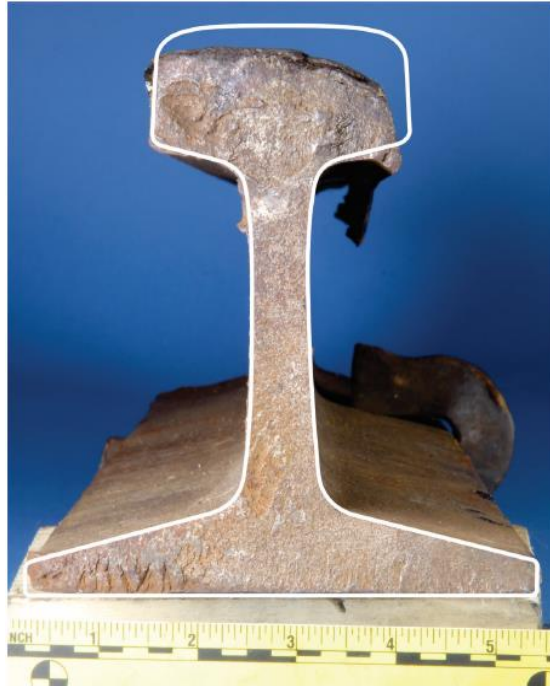
ระยะเกจที่ผิดปกติพบเพียงบางบริเวณเท่านั้น นอกจากนี้บริเวณที่พบระยะเกจต่ำกว่ามาตรฐานยังพบการสึกหรอของรางสูงดังแสดงในรูปที่ 47

รูปที่ 47 หัวรางขนาด 90 ปอนด์ ที่เกิดการสึกหรออย่างรุนแรง

การตรวจสอบรายงานการซ่อมบำรุงพบการสึกหรอของรางบริเวณรถไฟตราง โดยมาตรฐานของ BNSF กำหนดว่ารางที่รับน้ำหนักต่ำกว่า 119 ปอนด์ ยอมให้หัวรางสึกหรอได้ไม่เกิน 0.5 นิ้ว รางที่เกิดความเสียหายพบการสึกหรอบริเวณหัวรางไม่เกิน 0.5 นิ้ว จึงไม่มีการแก้ไข อย่างไรก็ตามผู้ตรวจสอบจาก NTSB ได้ให้ความเห็นว่าอุบัติเหตุครั้งนี้เป็นผลจากรางสึกหรอเกินปกติ เพราะเมื่อเปรียบเทียบกับรางที่สามารถรับน้ำหนักได้สูงกว่าในมาตรฐานของ BNSF หัวรางขนาด 90 ปอนด์ ที่เสียหายมีพื้นที่หัวรางเหลือน้อยกว่ามาตรฐานที่ยอมรับได้ในรางที่สามารถรับน้ำหนักได้สูงกว่า

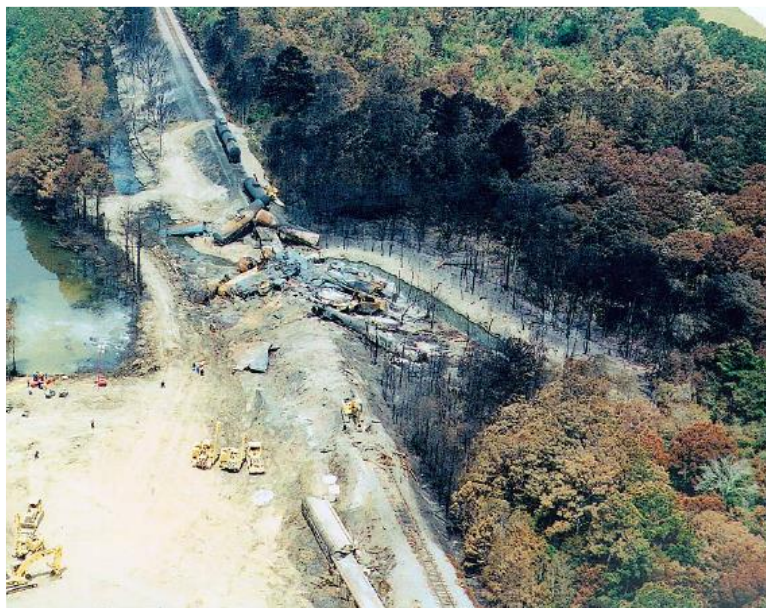
รูปที่ 48 ภาพเหตุการณ์หลังจากรถไฟตกรางและเกิดการระเบิด

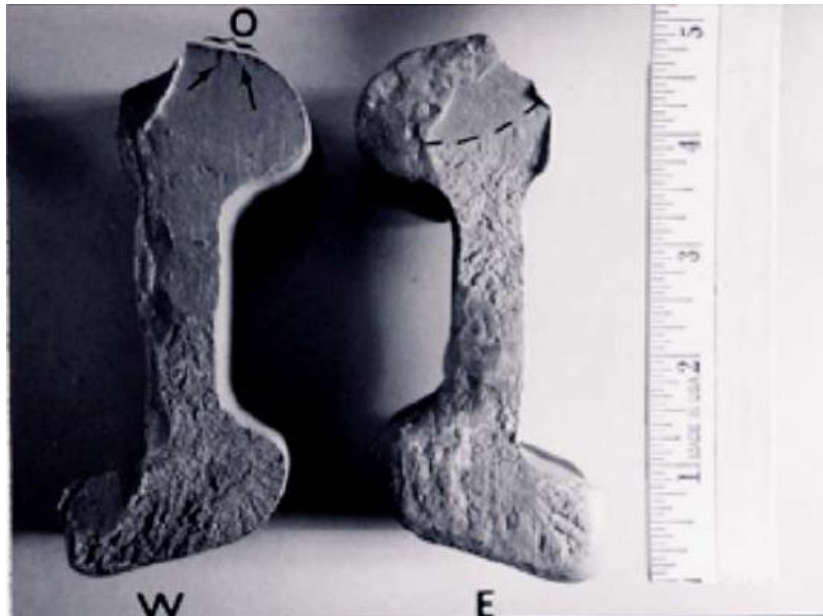
รูปที่ 50 แผ่นประกบกับด้านนอกที่แตกหัก เส้นประแสดงขอบเขตของบริเวณพื้นผิวหน้าแตกหักเนื่องจาก
ความล้า อักษร "O" คือจุดเริ่มรอยแตกเนื่องจากความล้า
