กรณีศึกษาความเสียหายของรางรถไฟในต่างประเทศ

1 กรณีความเสียหายของรางรถไฟประเทศออสเตรเลีย

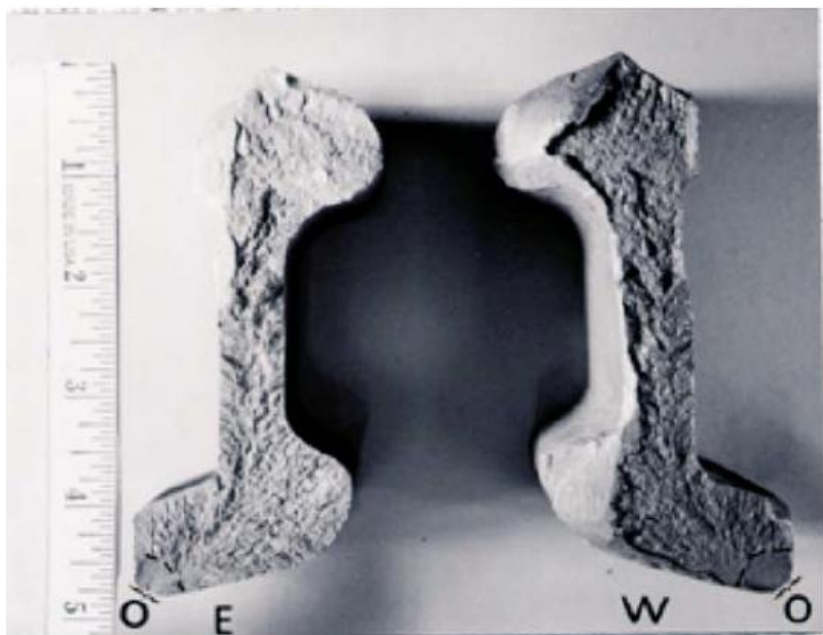
รูปที่ 51 แผ่นประกบกับด้านในที่แตกหัก เส้นประแสดงขอบเขตของบริเวณพื้นผิวหน้าแตกหักเนื่องจากความล้า
อักษร "O" คือจุดเริ่มรอยแตกเนื่องจากความล้า

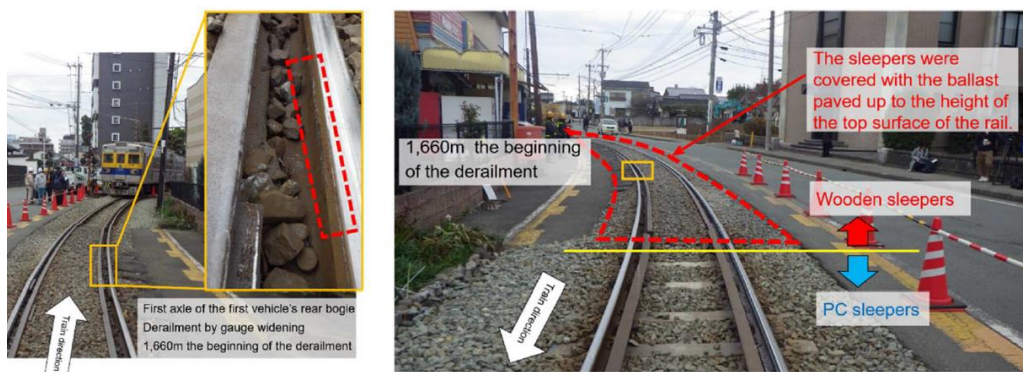
รูปที่ 52 จุดที่รถไฟตกราง

การตรวจสอบสถานที่เกิดเหตุไม่พบการแตกหักของราง แต่พบการขยับตัวของราง ทำให้ระยะเกจของรางมีขนาดเพิ่มขึ้น เมื่อตรวจสอบเพิ่มเติมพบว่าบริเวณที่รางขยับตัวเป็นจุดรอยต่อของรางซึ่งใช้หมอนรองรางที่ต่างกัน คือใช้หมอนรองรางที่ทำด้วยไม้และคอนกรีต (prestressed concrete: PC Sleeper) ดังแสดงในรูปที่
