ตัวอย่างกรณีศึกษาความเสียหายของรางรถไฟในประเทศไทย

ทีมวิจัยเทคโนโลยีการผลิตและการซ่อมบำรุง ศูนย์วิจัยเทคโนโลยีระบบรางและการขนส่งสมัยใหม่ สำนักงานพัฒนาวิทยาศาสตร์และเทคโนโลยีแห่งชาติ ได้ขอความอนุเคราะห์ตัวอย่างรางรถไฟที่เกิดความเสียหายในพื้นที่ภาคเหนือและภาคตะวันออกเฉียงเหนือจากการรถไฟแห่งประเทศไทย เพื่อศึกษารูปแบบความเสียหายที่เกิดขึ้นกับรางรถไฟที่ใช้งานในประเทศไทย และวิเคราะห์หาสาเหตุที่ทำให้รางรถไฟแตกหักเพื่อเป็นข้อมูลในการหาแนวทางป้องกันความเสียหายในอนาคต

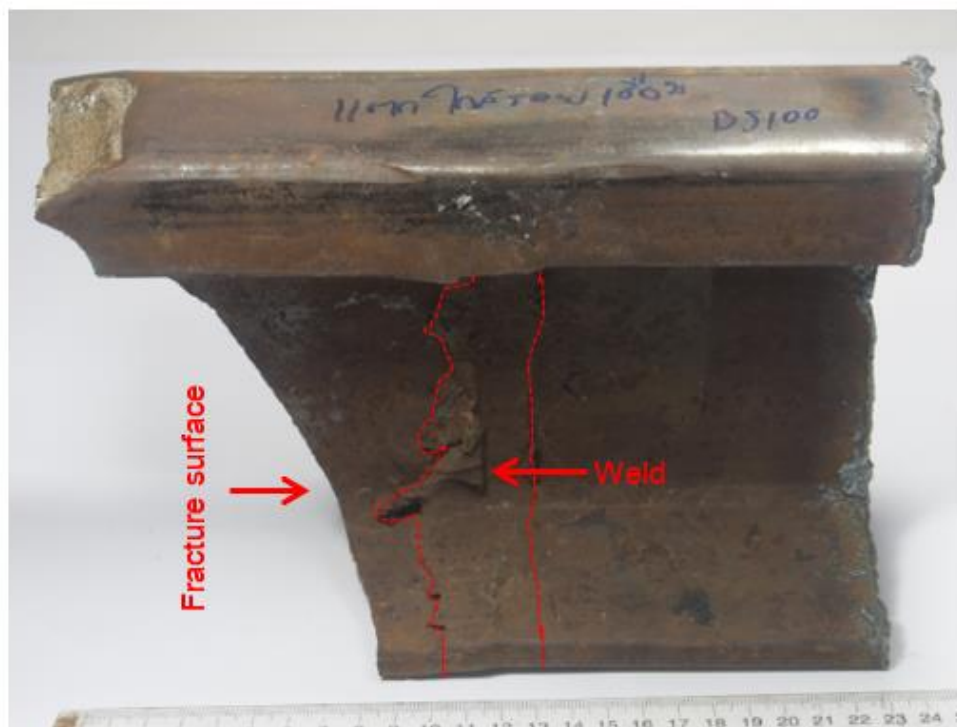
รูปที่ 54 รางรถไฟที่เสียหาย

การรถไฟแห่งประเทศไทยตรวจพบการแตกหักของรางรถไฟที่อยู่ระหว่างการใช้งานในเขตพื้นที่ภาคเหนือ การตรวจสอบเบื้องต้นพบว่ารางแตกหักใกล้กับตำแหน่งที่มีการเชื่อมต่อราง **รูปที่ 54** แสดงรางรถไฟที่เสียหาย

การตรวจสอบชิ้นส่วนที่เสียหาย พบว่ารางรถไฟเกิดการแตกหักใกล้รอยเชื่อมต่อราง รางที่เสียหายแตกหักอย่างสมบูรณ์ ดังแสดงในรูปที่ 54 ผิวแตกที่พบบริเวณหัวรางมีลักษณะมันวาว ในขณะที่บริเวณฐานรางรถไฟ พบสนิมหรือเหล็กออกไซด์ปกคลุมผิวหน้า นอกจากนี้พบการยุบตัวของเนื้อวัสดุ (Collapsed or deformed) บริเวณฐานรางรถไฟดังแสดงในรูปที่ 55

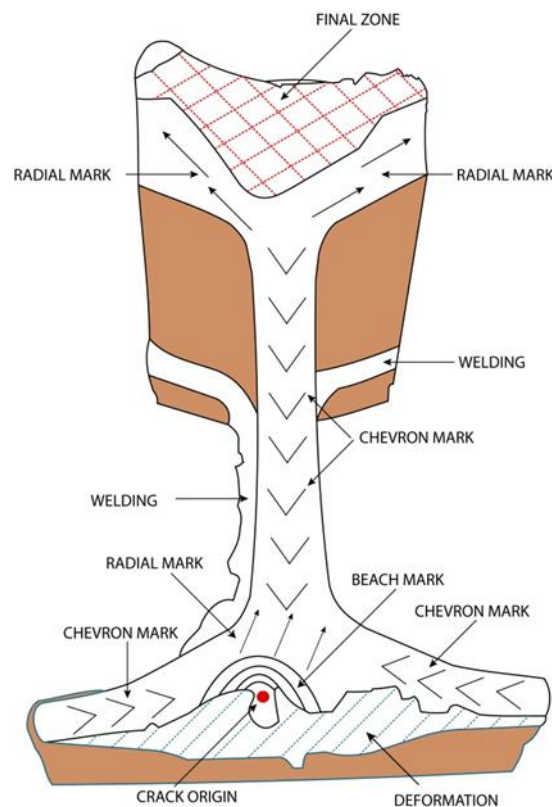
รูปที่ 56 ภาพสเก็ทซ์ผิวหน้าแตกหักของรางรถไฟ

การตรวจสอบผิวหน้าแตกพบเหล็กออกไซด์ปกคลุมผิวหน้าแตกบริเวณฐานรางรถไฟ ลักษณะดังกล่าว บ่งชี้ว่าบริเวณฐานรางเกิดการแตกหักก่อนตำแหน่งอื่น ๆ สอดคล้องกับผลการตรวจสอบผิวแตกโดยละเอียด เนื่องจากพบรูปแบบ Beach marks และ chevron mark บริเวณฐานราง ซึ่งเป็นรูปแบบการแตกหักจาก กลไกการล้า (Fatigue Mechanism) ทิศทางการขยายตัวของ Beach marks และ chevron mark บ่งชี้ว่า บริเวณฐานรางเป็นจุดเริ่มต้นของการแตกหัก (Crack Origin) จากนั้นรอยแตกจึงขยายตัวเข้าสู่บริเวณเอวราง และบริเวณหัวราง **รูปที่ 56** แสดงลักษณะการขยายตัวของรอยแตก

การตรวจสอบรางรถไฟที่เสียหายพบว่ารางแตกหักในรูปแบบของกลไกการล้า เนื่องจากพบรูปแบบ Beach Mark และ Chevron Mark ^[26-29] บ่งชี้ได้ว่ารอยแตกขยายตัวหรือมีจุดกำเนิดจากบริเวณฐานรางที่เกิดการเสียรูปอย่างรุนแรงของเนื้อโลหะ การเสียรูปอย่างรุนแรงในตำแหน่งฐานรางทำให้มีความเค้นสะสมสูง (High Residual Stress) ^[30] และทำให้บริเวณนี้มีความแข็งสูงกว่าความแข็งปกติของรางรถไฟที่มีค่าประมาณ 300-350 Hv_{0.2}

การพบออกไซด์ที่ผิวแตกบริเวณฐานรางยืนยันได้ว่าบริเวณนี้เป็นจุดเริ่มต้นรอยแตก ในขณะที่รอยแตกบริเวณหัวรางที่มีลักษณะแตกหักอย่างรวดเร็วจะมีลักษณะมันวาว ซึ่งเป็นลักษณะเฉพาะของการแตกหักแบบทันทีทันใด ซึ่งเป็นช่วงสุดท้ายของการแตกหักหลังจากรอยแตกขยายตัวจนมีพื้นที่รับแรงเหลือน้อยจนรับภาระใช้งานไม่ได้ ^[26]

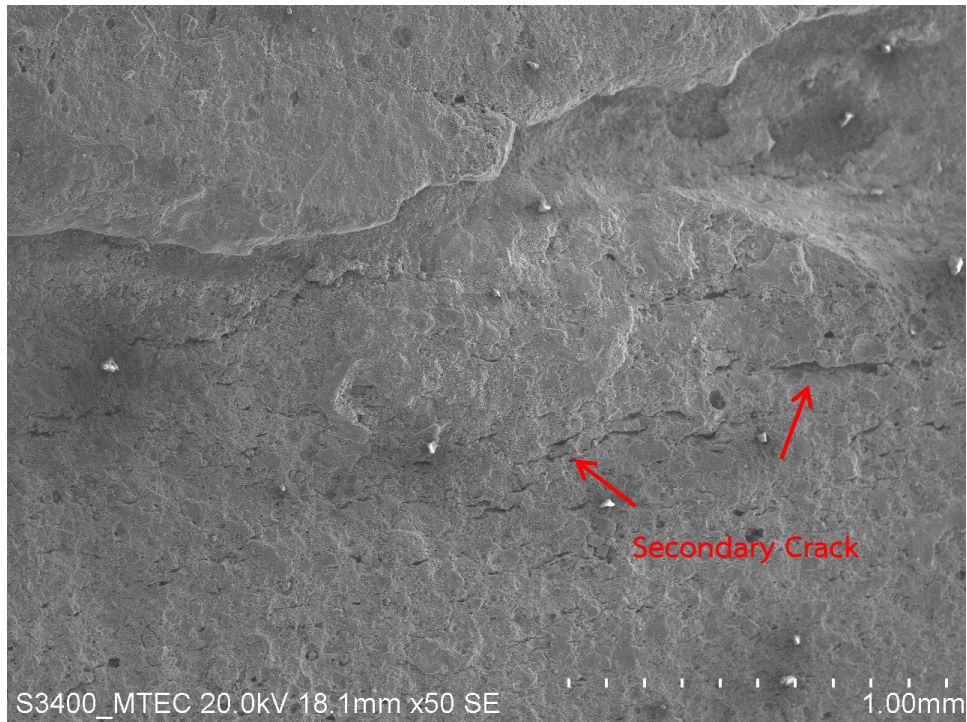
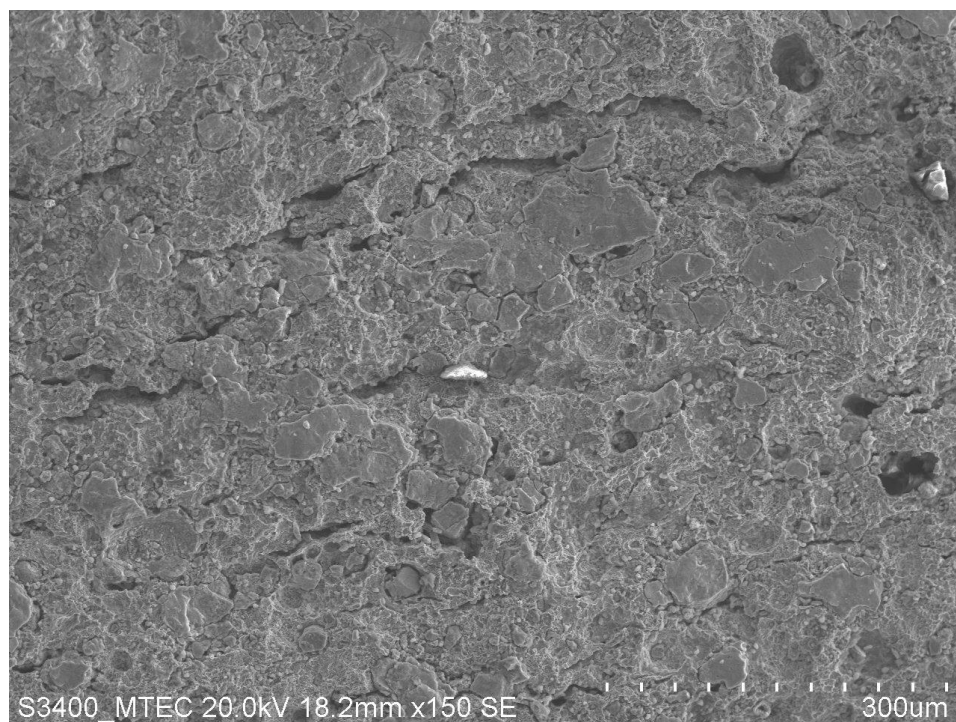
รูปที่ 57 ภาพถ่าย SEM แสดงลักษณะสภาพผิวแตกของชิ้นส่วนรางรถไฟ

จากการตรวจสอบจุดเริ่มรอยแตกด้วย SEM พบรอยแตกร้าวทุติยภูมิ (Secondary Crack) ขนาดเล็ก กระจายตัวอยู่ทั่วไป และพบออกไซด์เกาะติดหนาแน่นที่ผิวแตก ดังแสดงในรูปที่ 57

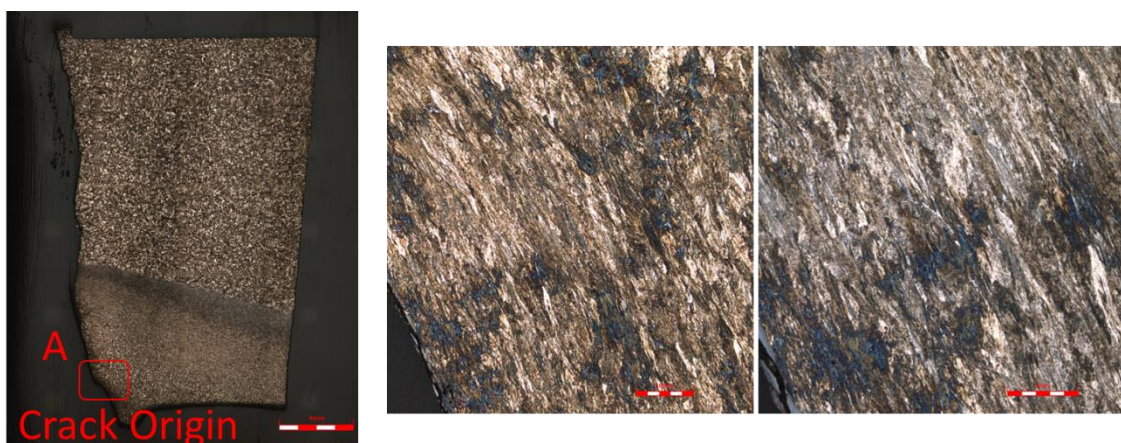
รูปที่ 58 โครงสร้างจุลภาคที่ตำแหน่ง A

รูปที่ 58 แสดงโครงสร้างจุลภาคในบริเวณจุดเริ่มต้นรอยแตกหรือตำแหน่ง A การตรวจสอบพบลักษณะการเสียรูปร่างอย่างรุนแรงของเนื้อโลหะพบการไหลตัว (Flow) ของเนื้อโลหะในทิศทางเดียวกับการขยายตัวของรอยแตก โครงสร้างจุลภาคที่พบในตำแหน่งนี้คือโครงสร้างเพิร์ลไลท์ (Pearlite) ซึ่งเป็นโครงสร้างปกติของเหล็กที่ใช้ผลิตเหล็กรางรถไฟ

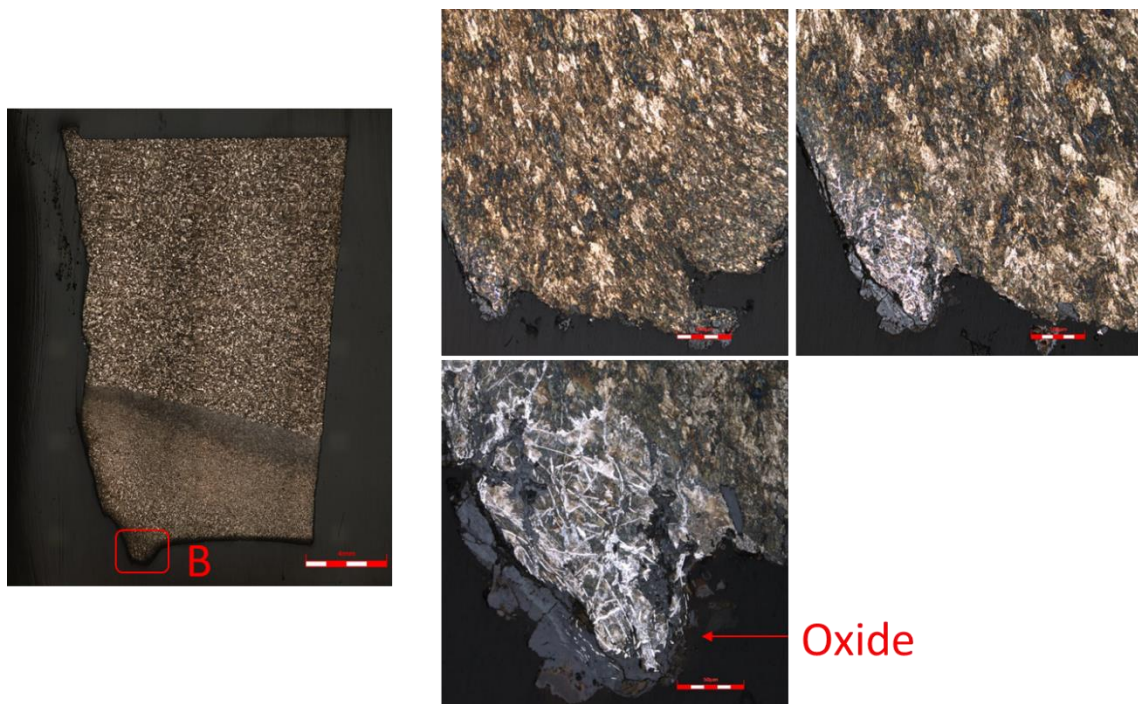
รูปที่ 59 โครงสร้างจุลภาคที่ตำแหน่ง B

เมื่อตรวจสอบฐานรางที่ตำแหน่ง B พบออกไซด์ปกคลุมอย่างหนาแน่น และพบการเสียรูปของเนื้อโลหะเช่นเดียวกันแต่ไม่รุนแรงเท่ากับที่ตำแหน่ง A และเมื่อตรวจสอบโครงสร้างจุลภาคที่ตำแหน่ง C และตำแหน่ง D ที่อยู่ห่างออกไปพบว่าการเสียรูปของเนื้อโลหะลดลงเมื่อห่างจากจุดเริ่มต้นรอยแตกมากขึ้น โดยบริเวณ D สามารถเห็นลักษณะโครงสร้างปกติของเหล็กรางรถไฟซึ่งเป็นโครงสร้างเพิร์ลไลท์ที่มีลักษณะเกรนแบบสมมาตร (Equiaxed Grain)

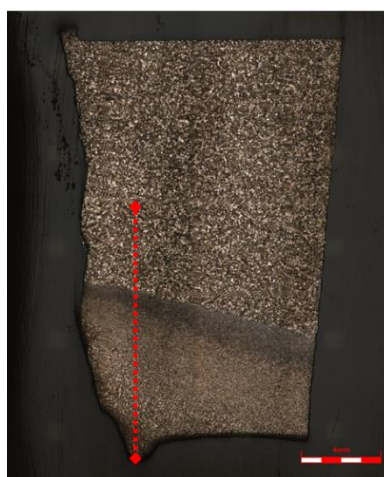
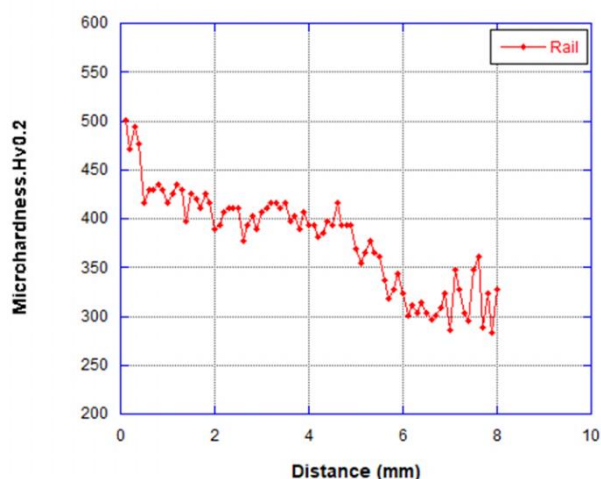
รูปที่ 62 ความแข็งของรางรถไฟบริเวณที่แตกหัก

การตรวจสอบพบว่าบริเวณจุดเริ่มต้นรอยแตกที่พบการเสียรูปของเนื้อโลหะมีค่าความแข็งสูงสุด โดยค่าความแข็งในตำแหน่งนี้มีค่าประมาณ 500 Hv_{0.2} ในขณะที่ตำแหน่งที่ไม่พบการเสียรูปของเนื้อโลหะมีค่าความแข็งประมาณ 300-350 Hv_{0.2} ดังแสดงในรูปที่ 62

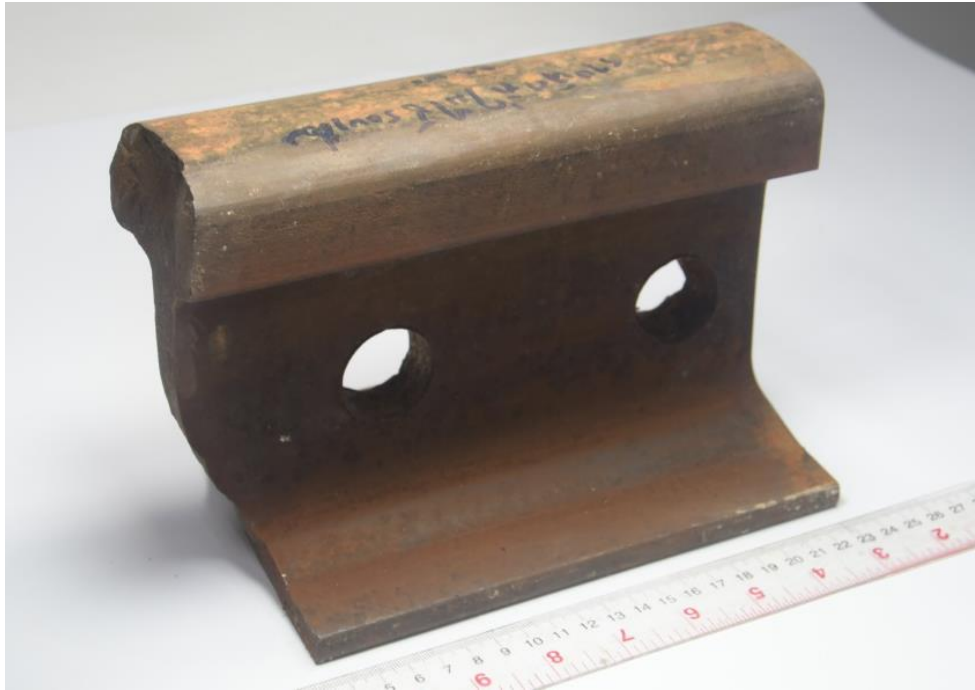
รูปที่ 64 ชิ้นส่วนรางรถไฟที่ใช้ในการวิเคราะห์ความเสียหาย

การรถไฟแห่งประเทศไทยตรวจสอบพบรางรถไฟแตกหักในเขตพื้นที่ภาคเหนือ การตรวจสอบเบื้องต้นพบว่ารางแตกหักใกล้เคียงกับตำแหน่งที่เชื่อมต่อรางด้วยแผ่นประกบ **รูปที่ 64** รางรถไฟที่เกิดความเสียหาย

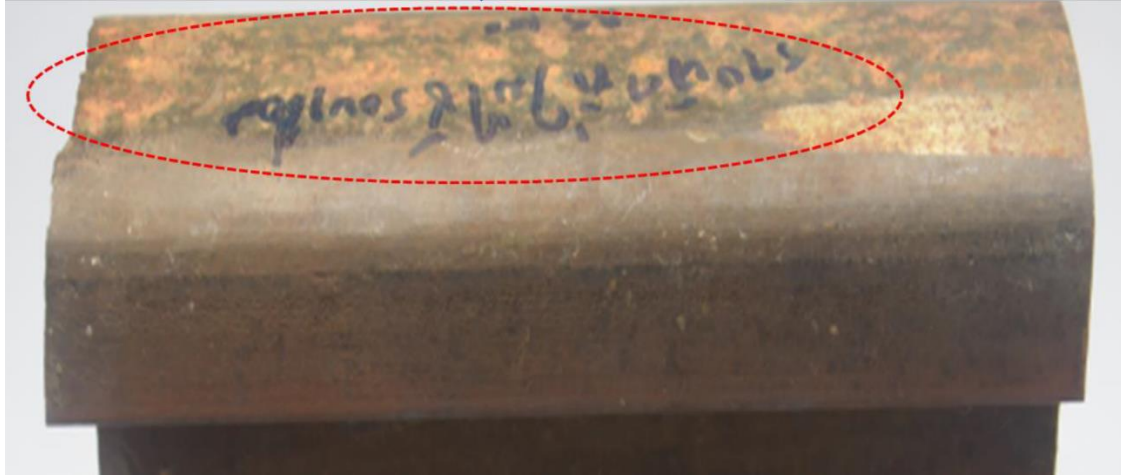
รูปที่ 65 บริเวณหัวรางที่ยุบตัว

จากการตรวจสอบด้วยสายตา พบว่า บริเวณที่เกิดความเสียหายเกิดการเสียรูปอย่างถาวร (Plastic Deformation) เกิดขึ้น โดยสามารถสังเกตเห็นการยุบตัวของเนื้อวัสดุได้อย่างชัดเจนดังแสดงใน**รูปที่ 65**

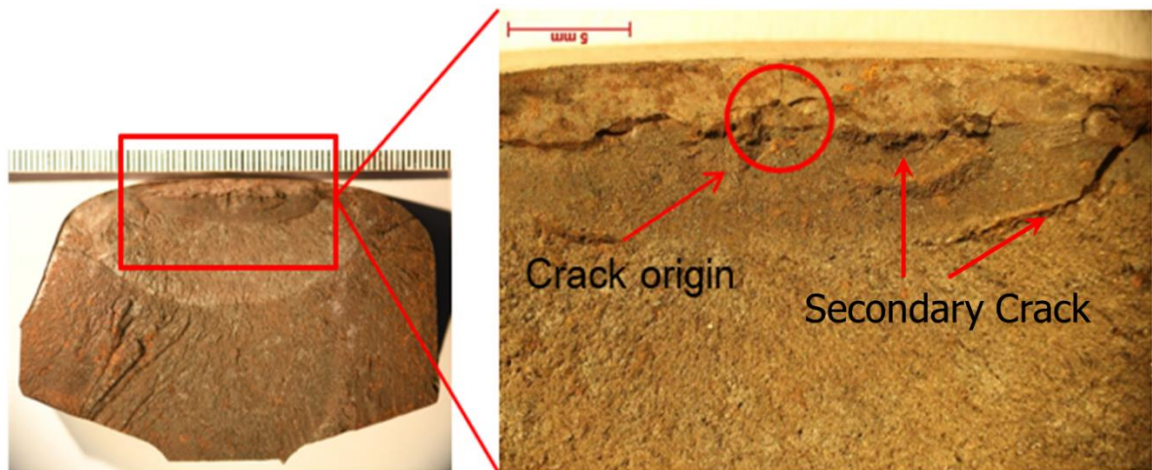
รูปที่ 66 ลักษณะผิวหน้าแตกหักของรางรถไฟ

การตรวจสอบผิวแตกพบว่าจุดเริ่มต้นของรอยแตกอยู่ที่บริเวณใต้ผิวหน้าของรางที่สัมผัสกับล้อรถไฟ เนื่องจากพบ Beach Mark และ Radial Mark ขยายตัวออกมาจากตำแหน่งดังกล่าว จากนั้นรอยแตกขยายตัวผ่านเอวรางและเข้าสู่ฐานรางและพบลักษณะของ River Mark ที่มีการแผ่เข้าสู่จุดเริ่มต้นรอยแตก นอกจากรอยแตกร้าวปฐมภูมิ (Primary Crack) ยังพบรอยแตกทุติยภูมิที่บริเวณหัวรางใกล้กับตำแหน่งของจุดเริ่มต้นรอยแตก **รูปที่ 66** แสดงลักษณะผิวแตกที่ปรากฏ และ**รูปที่ 67** แสดงภาพสเก็ชการขยายตัวของรอยแตกและลักษณะของรอยต่าง ๆ ที่พบบนผิวแตก

ลักษณะผิวแตกสามารถสังเกตร่องรอยของ Beach Mark, Radial Mark และ River mark ได้อย่างชัดเจน ร่องรอยเหล่านี้บ่งชี้ว่ารางรถไฟเสียหายจากการล้า หน้าตัดขวางผ่านผิวหน้าแตกและโครงสร้างจุลภาคบริเวณจุดเริ่มต้นรอยแตกพบการเสียรูปร่างอย่างรุนแรงซึ่งสอดคล้องกับการเสียรูปบริเวณผิวรางซึ่งมองเห็นด้วยตาเปล่า ลักษณะดังกล่าวเป็นรูปแบบความเสียหายจากการล้าสัมผัส (Rolling Contact Fatigue, RCF) ซึ่งเกิดขึ้นได้ในตำแหน่งที่รางสัมผัสกับล้อที่ซึ่งกลิ้งผ่านซ้ำ ๆ การเกิด RCF มีจุดเริ่มต้นจากการเสียรูปแบบพลาสติกของวัสดุ^[32]

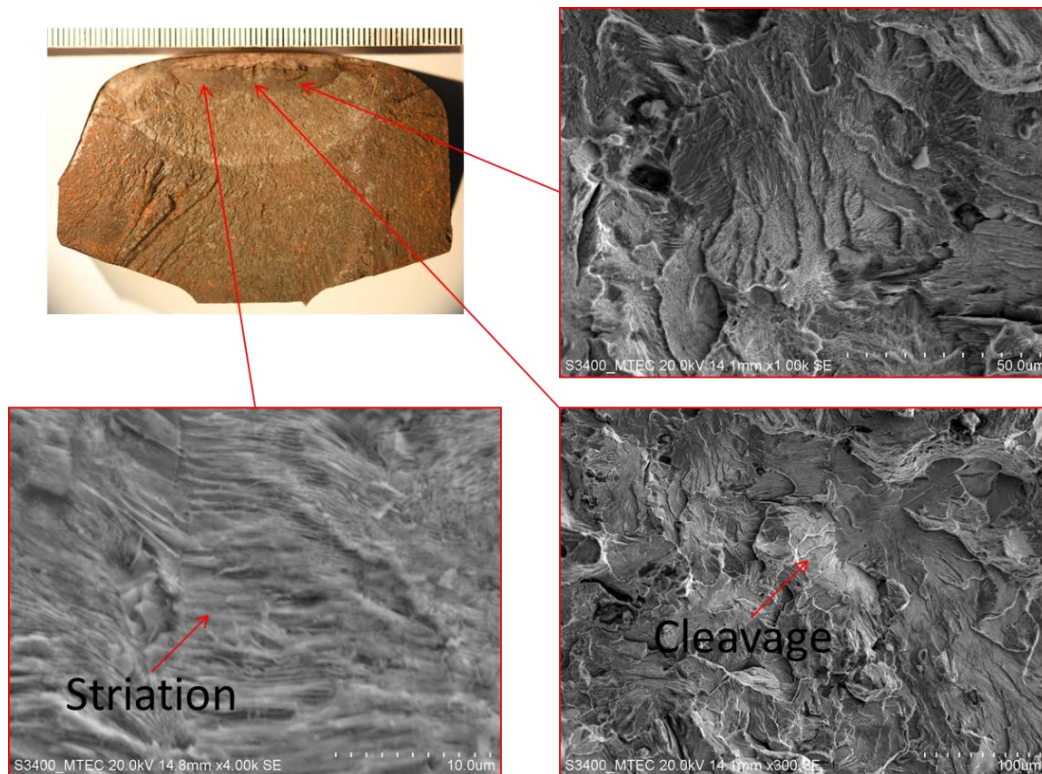
รูปที่ 68 ลักษณะสภาพผิวแตกของชิ้นส่วนรางรถไฟ

จากการตรวจสอบบริเวณจุดเริ่มรอยแตกด้วย SEM พบว่าบริเวณจุดเริ่มต้นการแตกหักพบการขยายตัวของรอยแตกระดับจุลภาคที่เรียกว่า Striation ซึ่งเป็นรูปแบบการแตกหักจากการล้า การเกิด Striation แสดงให้เห็นถึงคาบของความเค้นหรือแรงแต่ละรอบที่กระทำกับชิ้นงาน เมื่อตรวจสอบในบริเวณถัดไปเล็กน้อยพบรูปแบบการแตกหักแบบ Cleavage ซึ่งเป็นลักษณะเฉพาะของการแตกหักแบบเปราะ ดังแสดงในรูปที่ 68

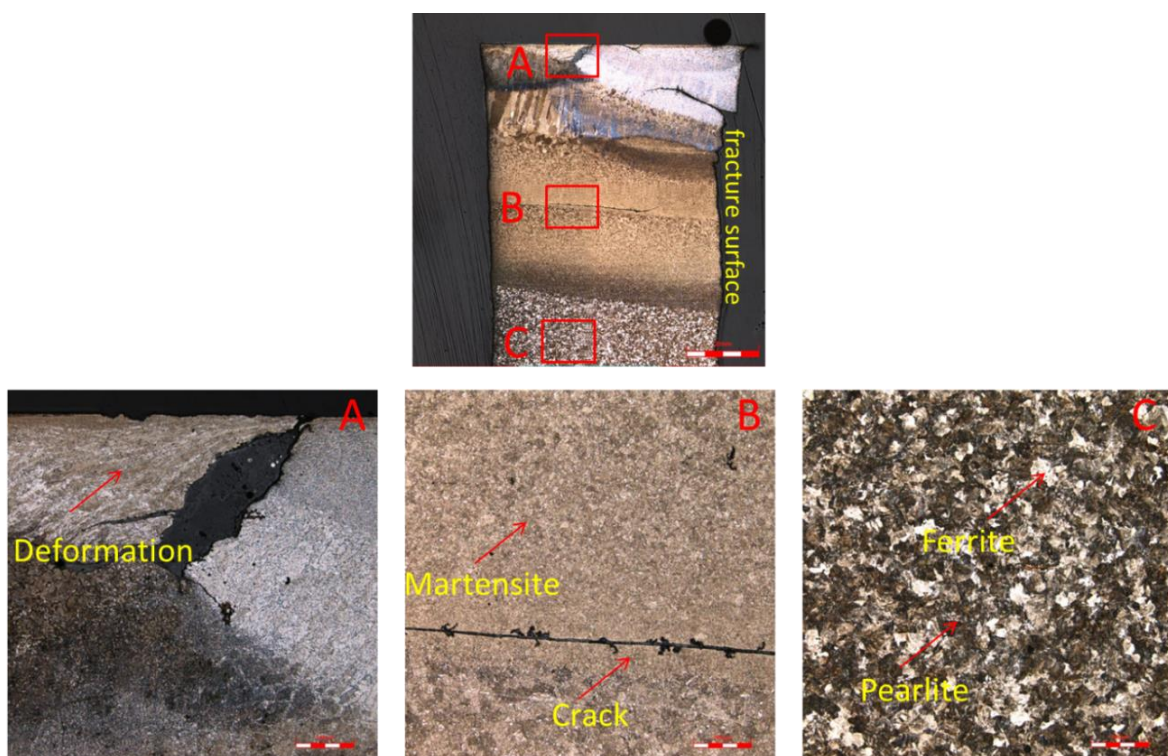
รูปที่ 69 ลักษณะโครงสร้างจุลภาคของชิ้นงานรางรถไฟ

การตรวจสอบโครงสร้างจุลภากดังแสดงในรูปที่ 69-70 พบว่ารางรถไฟที่เสียหายผ่านกระบวนการเชื่อมซ่อมก่อนเกิดการแตกหัก เมื่อตรวจสอบโครงสร้างจุลภาคที่บริเวณจุดเริ่มต้นของรอยแตก พบการเสีย

ในขณะที่โครงสร้างจุลภาคบริเวณตำแหน่งถัดไป (Zone B) พบโครงสร้างมาร์เทนไซต์ (Martensite) เกิดขึ้น นอกจากนี้ที่บริเวณ Zone B พบรอยแตกทุติยภูมิในทิศทางตั้งฉากกับรอยแตกหรือในทิศทางขนานกับความยาวของรางรถไฟ ในขณะที่โครงสร้างบริเวณ Zone C ไม่ได้รับผลกระทบจากความร้อน โดยโครงสร้างจุลภาคที่พบเป็นโครงสร้างเพิร์ลไลท์ทั้งหมด

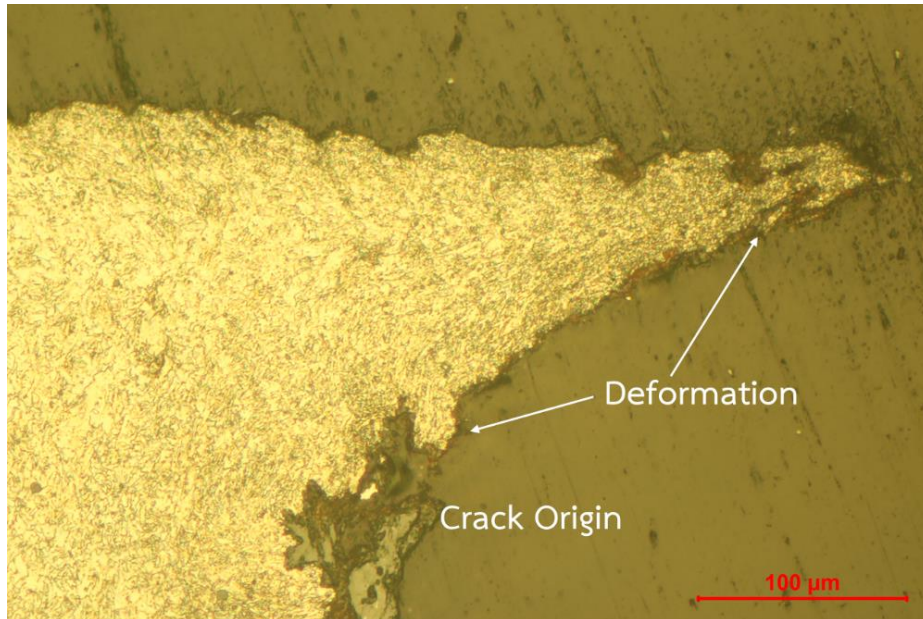
รูปที่ 70 โครงสร้างจุลภาคบริเวณจุดเริ่มต้นรอยแตกที่กำลังขยายสูง

รูปแบบถาวรและมีโครงสร้างที่มีเกรนละเอียด เมื่อตรวจสอบโครงสร้างด้วยกล้องจุลทรรศน์แบบแสงที่มีกำลังขยายสูงขึ้น (รูปที่ 70) พบว่าบริเวณจุดเริ่มต้นรอยแตกเป็นโครงสร้างแบบ Acicular Ferrite ซึ่งเป็นผลจากอิทธิพลความร้อนในการเชื่อมซ่อม

acicular ferrite อาจเป็นผลจากการเชื่อมซ่อมรางรถไฟที่เกิดการสีกหรือและการใช้ลวดเชื่อมที่มีปริมาณคาร์บอนต่ำ

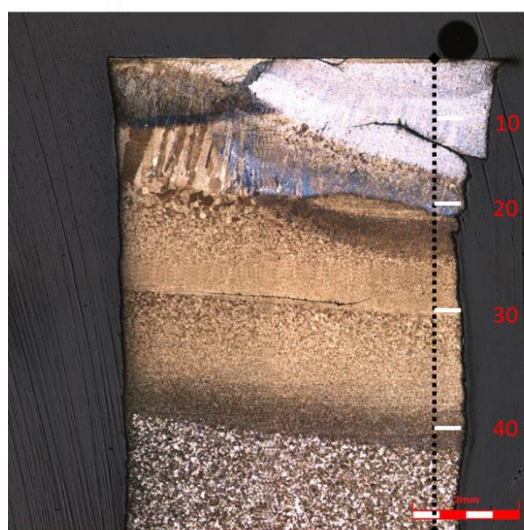
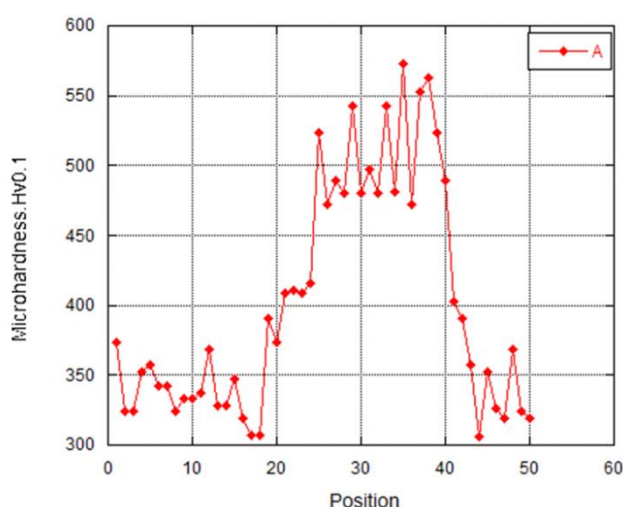
รูปที่ 71 ความแข็งของรางรถไฟบริเวณที่เกิดการแตกร้าว

การวัดความแข็งพบว่าบริเวณที่มีค่าความแข็งมากที่สุดอยู่บริเวณที่ได้รับผลกระทบเนื่องจากความร้อน (Heat Affected Zone) ดังแสดงในรูปที่ 71 โดยบริเวณดังกล่าวเป็นบริเวณที่พบโครงสร้างมาร์เทนไซต์

จากกรณีที่เกิดความเสียหายอาจเป็นไปได้ว่ารางบริเวณดังกล่าวอาจมีการได้รับความเค้นเกินพิกัดทำให้เกิดการเสียรูป เนื่องจากความแข็งของหัวรางที่ผ่านกระบวนการเชื่อมซ่อมมีค่าใกล้เคียงกับความแข็งที่กำหนดไว้ในมาตรฐานของเหล็กรางไฟเกรด Grade 900A-HSH แต่ไม่มีกระบวนการให้ความร้อนก่อนการเชื่อม เนื่องจากมีการพบโครงสร้างมาร์เทนไซต์ที่บริเวณแนวกระทบร้อน (HAZ) ทำให้บริเวณนี้รับแรงกระแทกได้น้อยและเกิดการแตกร้าวได้ง่าย

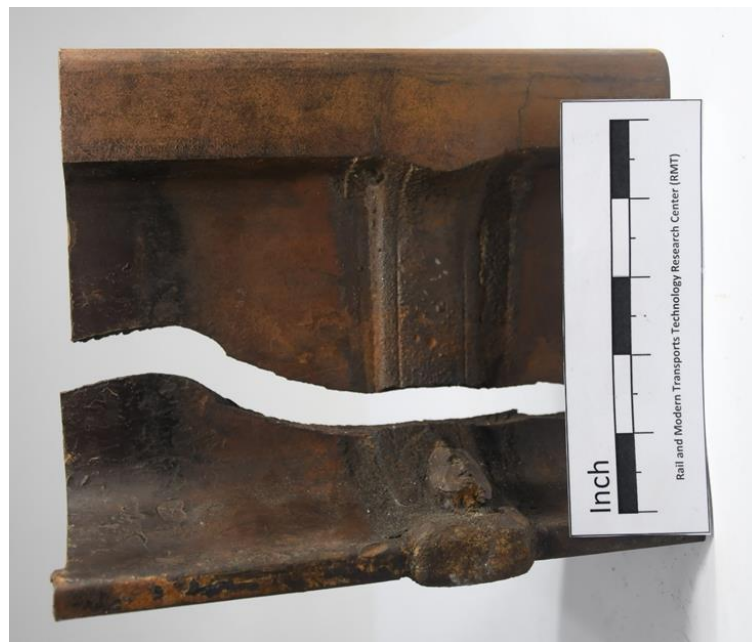
รูปที่ 72 ลักษณะรางรถไฟที่แตกหักระหว่างใช้งาน

การรถไฟแห่งประเทศไทยตรวจสอบพบการแตกหักของรางรถไฟในเขตพื้นที่จังหวัดนครราชสีมา การตรวจสอบเบื้องต้นพบว่ารางแตกหักใกล้กับตำแหน่งที่มีการเชื่อมต่อราง **รูปที่ 72** แสดงรางรถไฟที่เกิดความเสียหาย

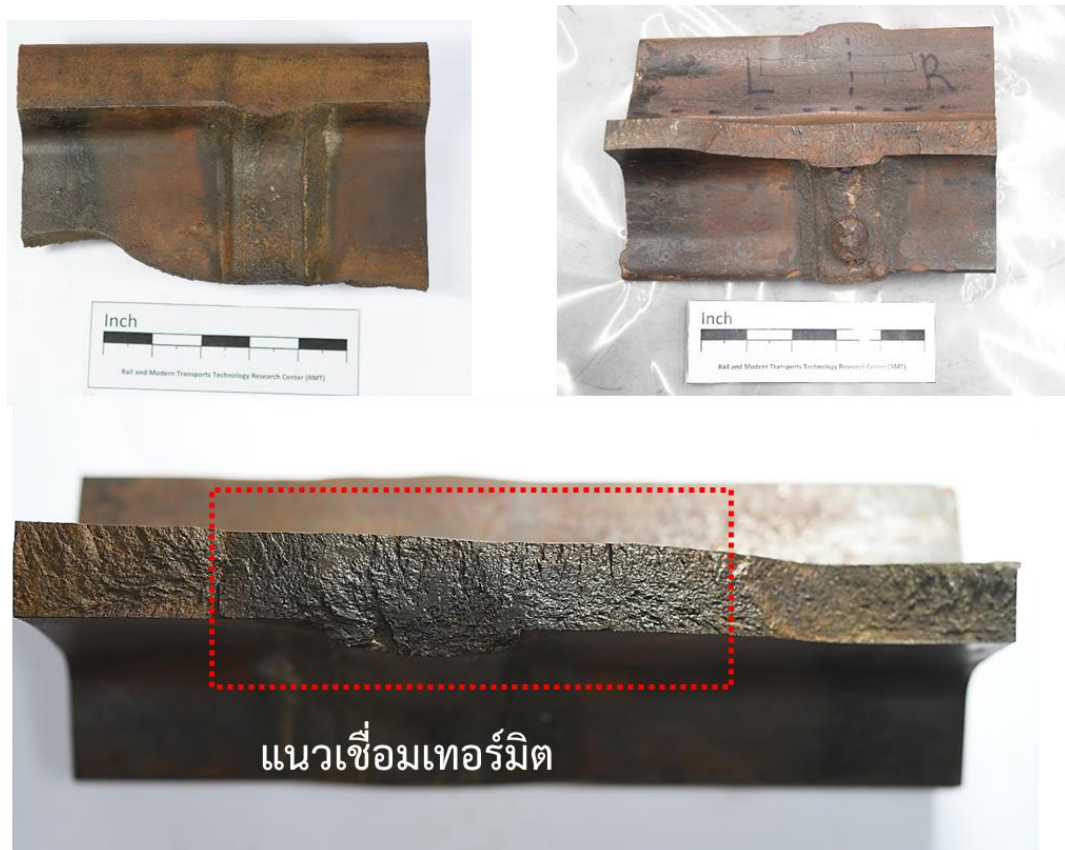
รูปที่ 73 ลักษณะทางกายภาพของผิวแตกบริเวณเอวราง

การตรวจสอบลักษณะทางกายภาพของรางรถไฟที่แตกหักพบคราบออกไซด์ปกคลุมชิ้นงานหนาแน่น โดยเฉพาะบริเวณผิวแตกตำแหน่งแนวเชื่อมเทอร์มิต (Thermit Welding) จึงเป็นไปได้ว่าบริเวณแนวเชื่อมเทอร์มิตเกิดการแตกหักก่อนตำแหน่งอื่น ๆ ซึ่งสอดคล้องกับการวิเคราะห์ผิวหน้าแตกหักที่พบว่า Radial Mark มีทิศทางการขยายตัวออกจากบริเวณผนังด้านนอกของแนวเชื่อมเทอร์มิต และ Chevron Marks มีทิศทางวิ่งเข้าหาบริเวณแนวเชื่อมเทอร์มิตดังแสดงในรูปที่ 73 และ รูปที่ 74 ภาพสเก็ชแสดงจุดเริ่มต้นและการขยายตัวของรอยแตกในรางรถไฟที่เกิดความเสียหาย

การตรวจสอบลักษณะทางกายภาพและผิวแตกของรางรถไฟที่แตกหักพบ Chevron Mark และ Radial Mark บ่งชี้ว่าการแตกหักมีจุดเริ่มต้นที่ผนังด้านนอกของแนวเชื่อมเทอร์มิตบริเวณเอวรางที่อยู่ใกล้กับฐานราง จากนั้นรอยแตกขยายตัวในทิศทางขนานกับแนวราง น่าสังเกตว่าจุดเริ่มต้นของรอยแตกเป็นตำแหน่งที่มีความเค้นต่ำกว่าตำแหน่งอื่น ๆ รูปที่ 78 ^[32] แสดงเส้นคอนทัวร์ของความเค้นของราง 119 ปอนด์ ขณะรับน้ำหนักรถไฟ นอกจากนี้ไม่พบการเสียหายรูปของเนื้อวัสดุหรือโครงสร้างที่มีการเย็นตัวอย่างรวดเร็ว เช่น มาร์เทนไซต์ ซึ่งทำให้เกิดความเค้นตกค้างภายในเนื้อวัสดุ ดังนั้นการแตกหักในตำแหน่งนี้อาจเป็นผลจากข้อบกพร่องที่พบบริเวณแนวเชื่อมเทอร์มิต เพราะโพรงจากการหดตัวเป็นจุดสะสมความเค้น บริเวณดังกล่าวจึงมักเป็นจุดเริ่มต้นของการแตกร้าวและเหนี่ยวนำให้ชิ้นงานที่ผ่านการเชื่อมเกิดการแตกหัก ^[26]

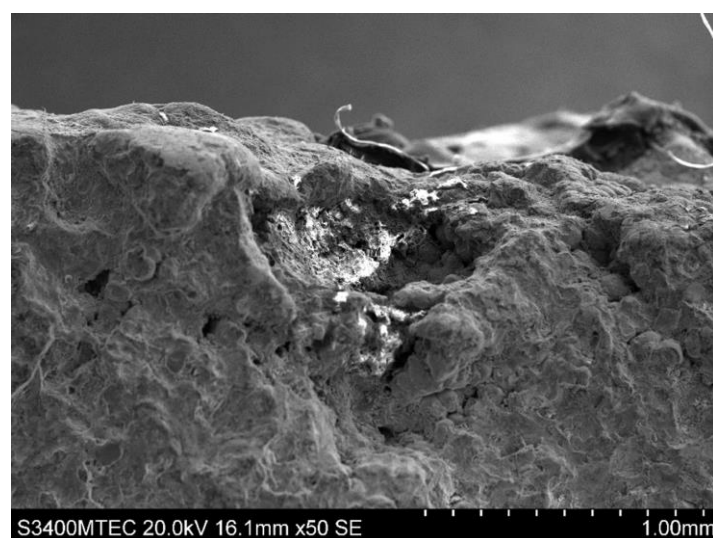
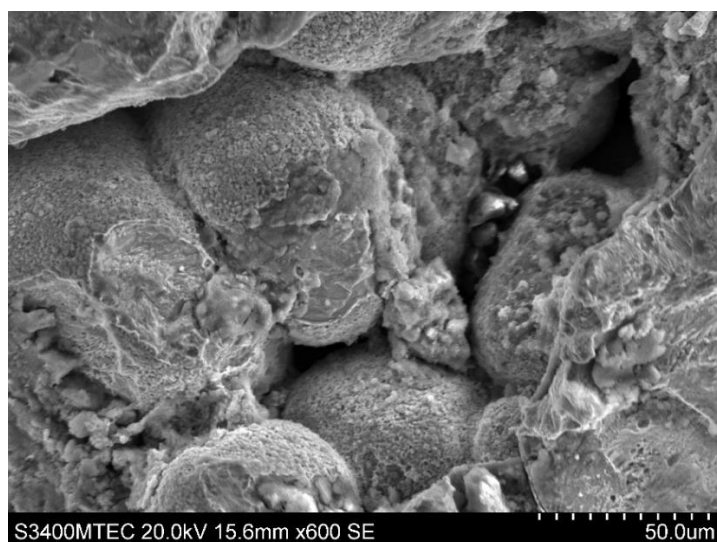
รูปที่ 75 โพรงการหดตัวที่บริเวณจุดเริ่มต้นรอยแตก

เมื่อตัดชิ้นส่วนผิวแตกบริเวณแนวเชื่อมเทอร์มิตที่เป็นจุดเริ่มต้นรอยแตกไปตรวจสอบด้วย SEM พบข้อบกพร่องจากการเชื่อมชนิดโพรงหดตัวจากการเย็นตัวของน้ำโลหะ (Shrinkage Porosity) ที่บริเวณใกล้ผิว ดังแสดงในรูปที่ 75

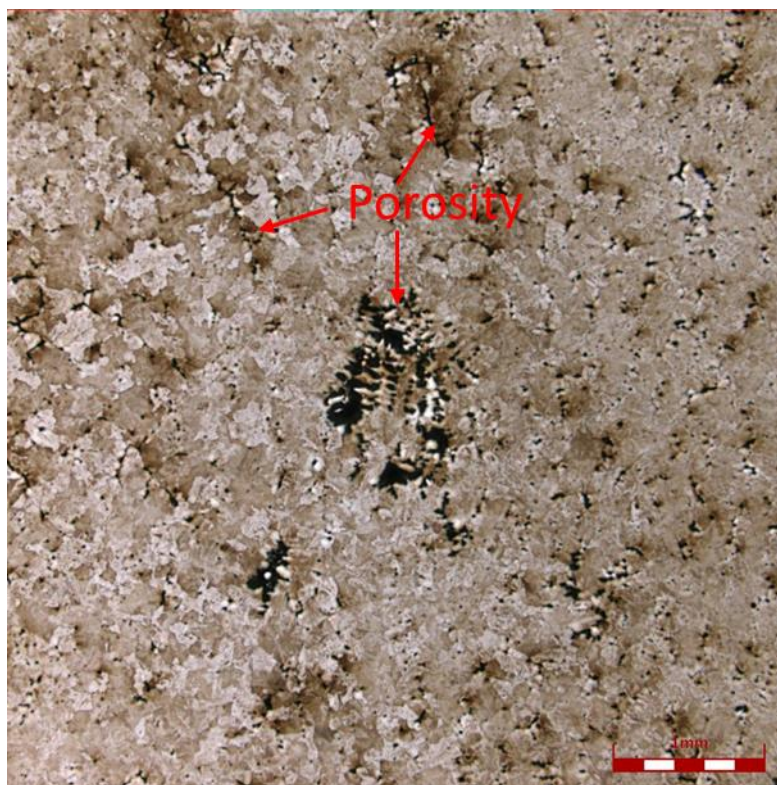
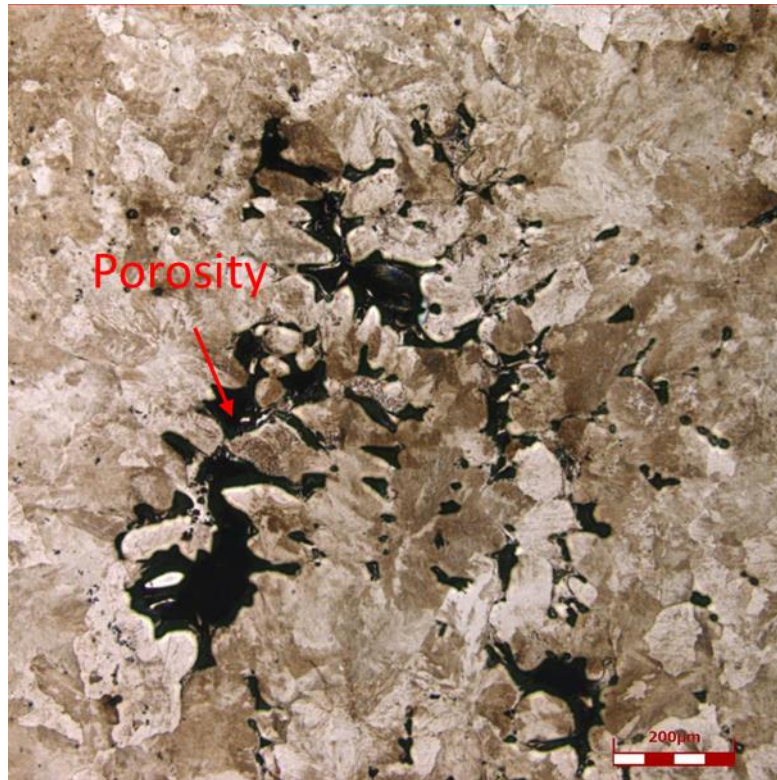
รูปที่ 77 โพรงการหดตัวของน้ำโลหะ (Shrinkage Porosity) บริเวณจุดเริ่มต้นการแตกหัก

ผลการตรวจสอบภาคตัดขวางบริเวณจุดเริ่มต้นของการแตกหักพบว่าโครงสร้างจุลภาคของแนวเชื่อมเทอร์มิตเป็นโครงสร้างเฟิร์ลไลท์และไม่พบโครงสร้างที่มีลักษณะผิดปกติดังแสดงในรูปที่ 77 อย่างไรก็ตามการตรวจสอบบริเวณจุดเริ่มต้นรอยแตกพบโพรงการหดตัวของน้ำโลหะขนาดใหญ่เกิดขึ้น นอกจากนี้ยังพบโพรงการหดตัวขนาดเล็กกระจายตัวอยู่ทั่วไปในเนื้อเชื่อม

1. พบ Radial Mark และ Chevron Mark บนผิวหน้าแตก ซึ่งบ่งชี้ถึงการแตกหักแบบเปราะ
2. จุดเริ่มต้นรอยแตกอยู่ที่บริเวณเอวราง โดยรอยแตกมีการขยายมาจากโพรงการหดตัวของน้ำโลหะของแนวเชื่อมเทอร์มิต
