Relatório Técnico de Vistoria

Localização do Imóvel: CEP: 65066-659, "Village das Arvores", Bloco: "12", "202"

Responsável Técnico: Ellen Cristina de Sousa Castro

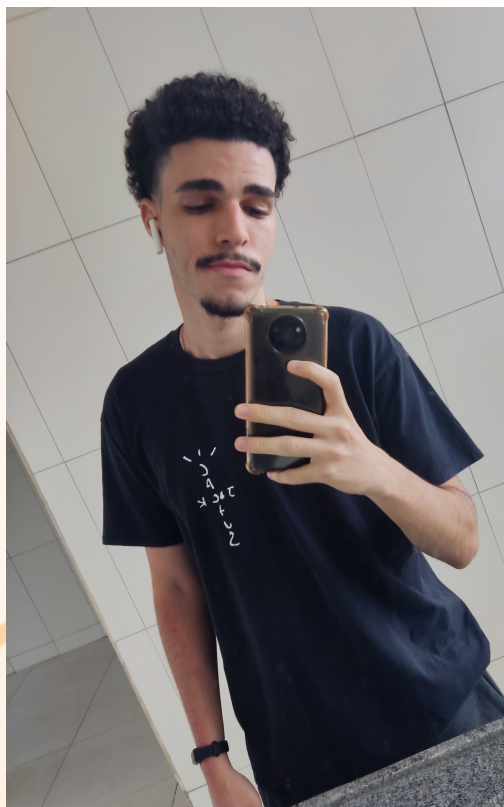
Imagens do cômodo: banheiros

- ****Quantidade****: 1
- ****Estrutura****: Estruturalmente saudável, sem fissuras.
- ****Pintura****: Conservada, sem mofo ou descascados.
- ****Instalação Elétrica****: Adequada e segura, com ventilação elétrica funcionando.
- ****Instalação Hidráulica****: Sem vazamentos, com todos os dispositivos em funcionamento.
- ****Piso****: Em ótima condição, antiderrapante e sem fissuras.
- ****Telhado****: Sem problemas visíveis, com boa impermeabilização.
