Relatório Técnico de Vistoria

Data da Vistoria: 11/07/2025

Localização do Imóvel: CEP: 65066-659, "Village das Arvores", Bloco: "12", "202"

Responsável Técnico: Ellen Cristina de Sousa Castro

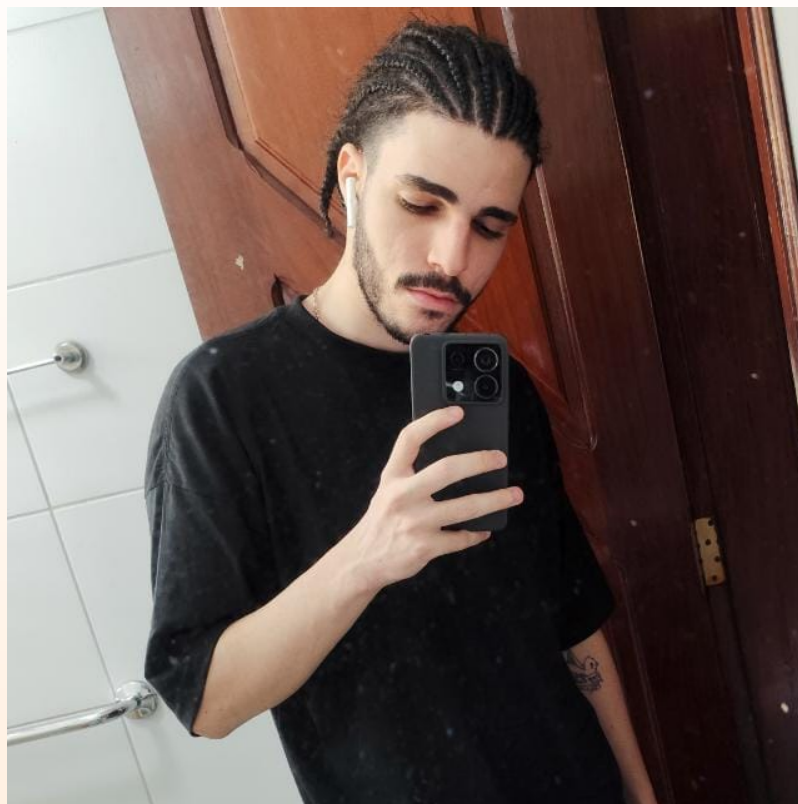
Imagens do cômodo: banheiros

- ****Estrutura:** Bom**

- A estrutura do banheiro é estável, com paredes e divisórias sem danos.

- ****Pintura:** Bom**

- A pintura do banheiro está em bom estado, sem mofo ou descascamento.

- ****Instalação Elétrica:** Bom**

- As instalações elétricas estão adequadas, com segurança no uso de equipamentos.

- ****Instalação Hidráulica:** Bom**

- Ausência de vazamentos, com as tubulações funcionando corretamente.

- ****Piso:** Bom**

- O piso é antiderrapante, sem rachaduras ou manchas.

- ****Telhado:** Bom**

- O telhado não apresenta problemas de infiltração.
