## Camera FAQ

(技术部, ISP 部)

福州瑞芯微电子股份有限公司

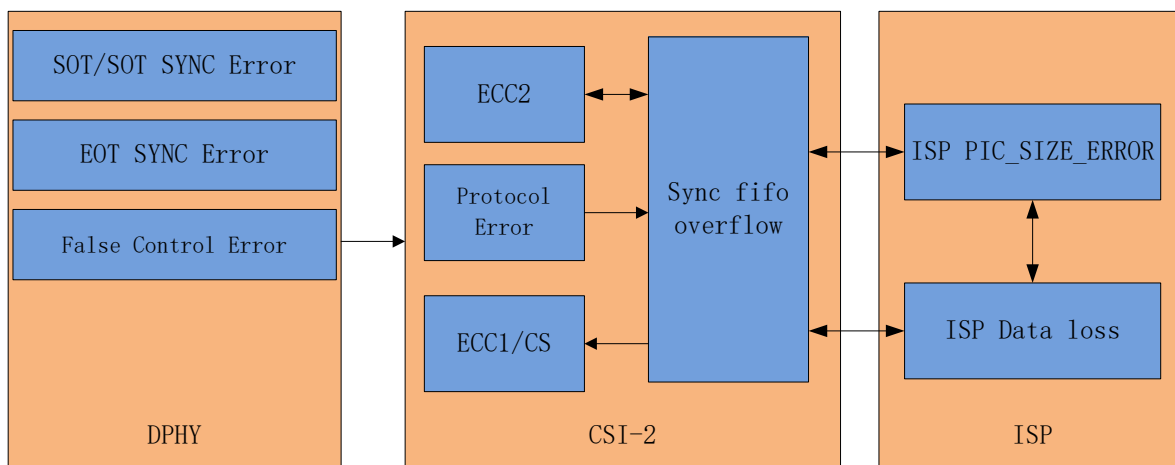
各类错误的影响关系简单归类如下：

1. 按照以上归类关系，建议问题解决顺序如下：

- MIPI DPHY 级
- ISP PIC\_SIZE\_ERROR
- ISP Data loss
- MIPI CSI-2 sync fifo overflow
- MIPI CSI-2 其他错误

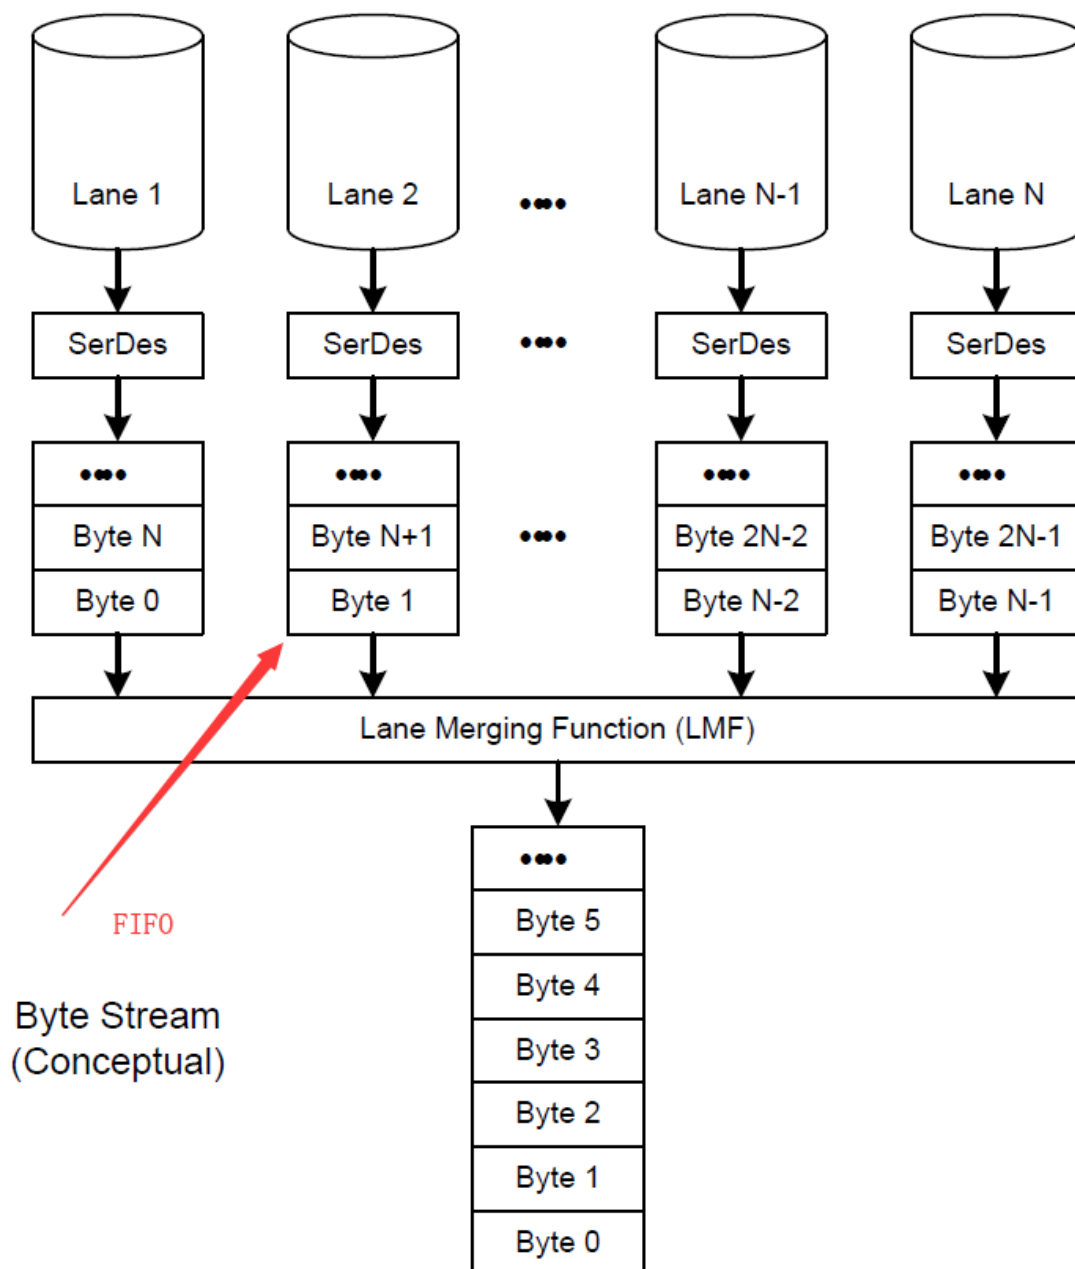
Sync fifo overflow 的触发机制：isp 吞吐率与 mipi 速率不匹配，导致 csi data lane 的输入缓冲 FIFO 溢出；

2. 如果没有DPHY级错误，Sync fifo overflow优先考虑isp吞吐率与mipi速率匹配问题，按照如下公式计算，以下公式按照保守计算：

$$\text{isp clock(Hz)} * 80\% > (\text{mipi bitrate} * \text{mipi lanes}) / 12$$

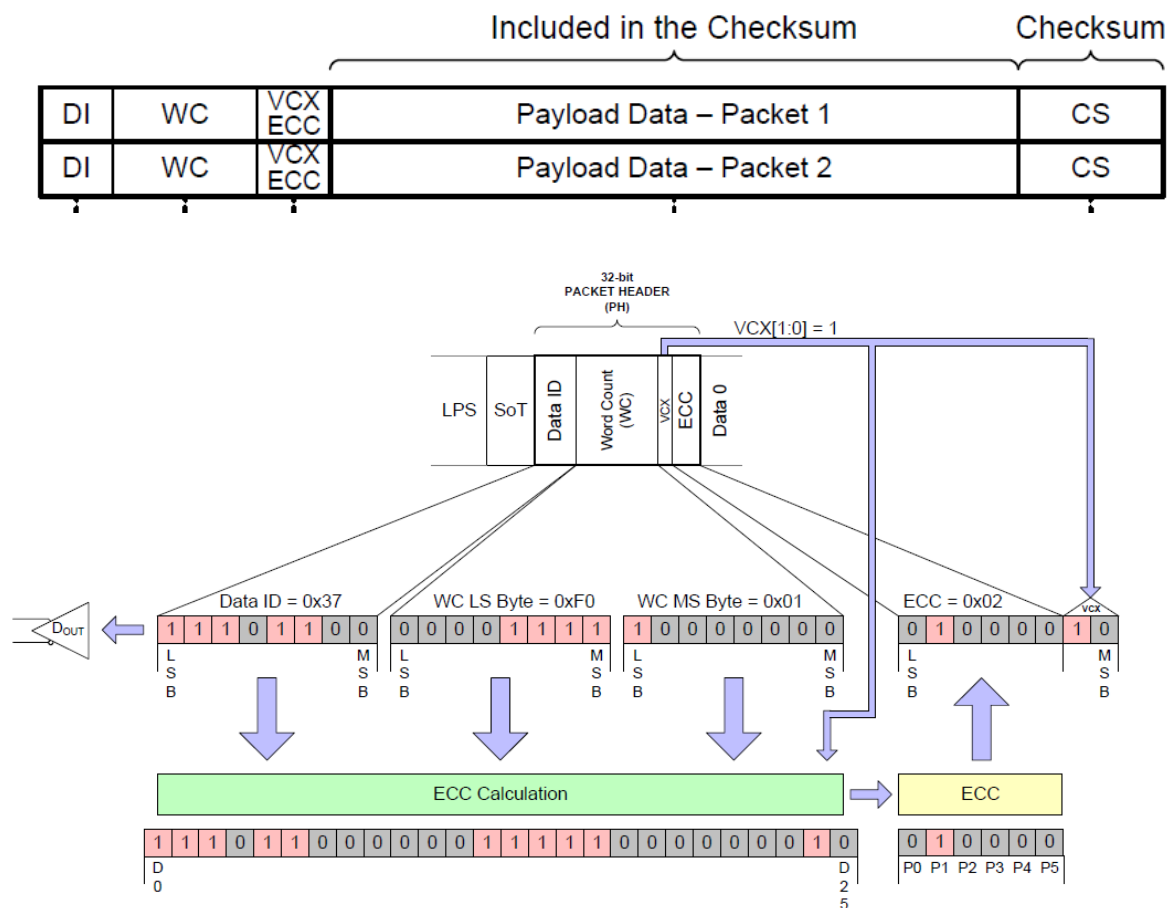
根据 mipi\_CSI-2\_specification 说明, 每个 mipi hs package 包含 Checksum/ECC1/ECC2, 其中 ECC1/ECC2 校验针对 PH, Checksum 针对的是 package data;

1. 如果仅仅出现CS、ECC1错误, 由于ECC1是可纠正错误, 所以应该只会出现数据错误, 例如花屏等, 但是不应该会导致后续的PIC\_SIZE\_ERROR, 建议硬件排查MIPI信号质量;

2. 如果出现ECC2错误, 那么PH数据就是不可靠的, 那么PIC\_SIZE\_ERROR, Data loss错误都有可能被触发, 建议依旧是排查MIPI信号质量;

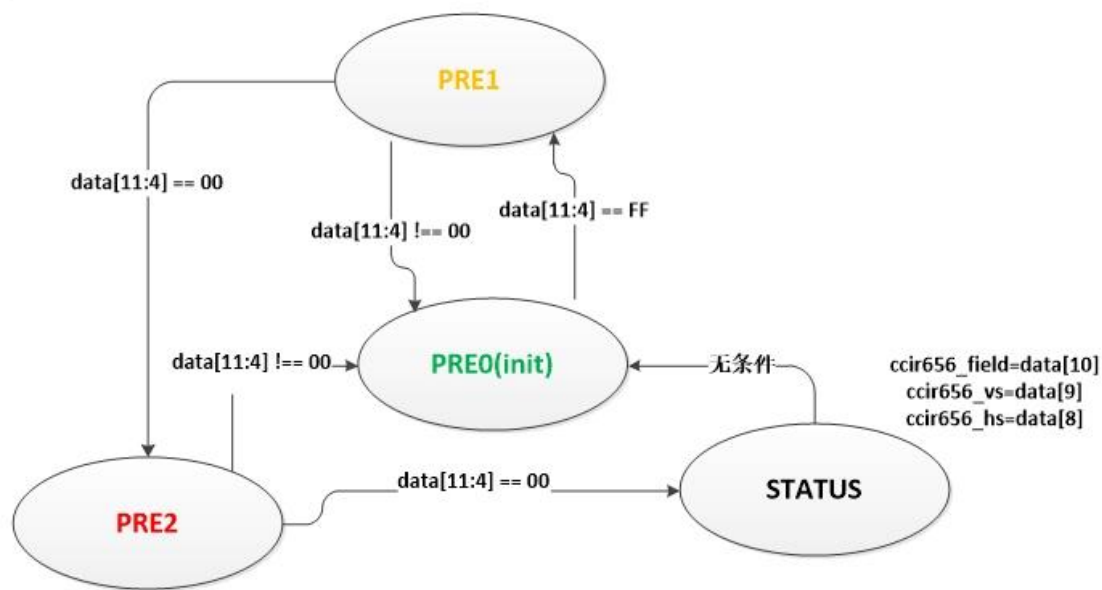
ISP 在解析 SAV/EAV 信号时只解析高 8bit, 解析状态机如下:

EAV 信号为 FFF 000 000 9D0, EAV 信号之前出现 FFF 数据,例如 FFE FFF 000 000 9D0, 此时 EAV 信号解析异常,行同步解析出错。

1. 该问题属于控制器内部问题,BT656 接口方式无法解决,imx323 支持硬件输出 debug 用硬件行场信号,采用 BT601 接口方式进行采集,将 BT656 SAV/EAV 数据 Crop 丢弃的方式规避;
2. RV1108/RK3399/RK3288/RK3368 存在该问题,RK3326 不存在该问题;

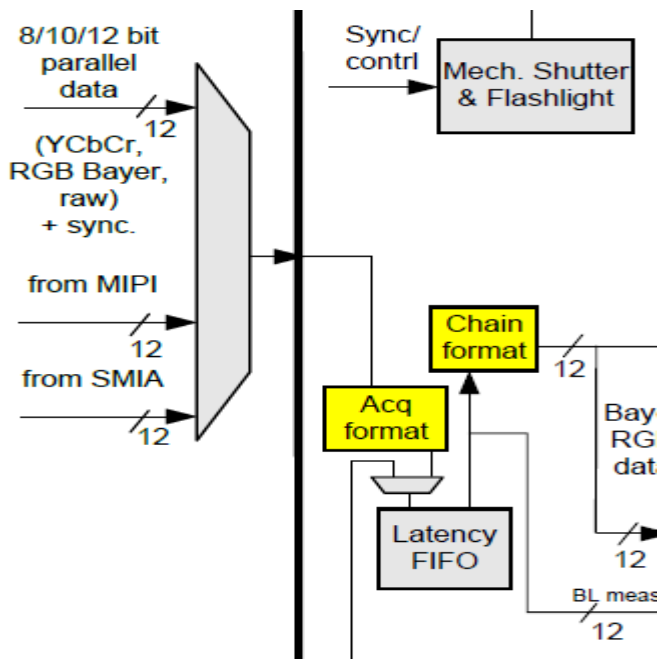
data loss 触发机制:ISP 内部 latency fifo 溢出导致 data loss 异常；

3. MI\_STATUS 寄存器详细记录 MI 内部 FIFO 溢出情况, 如果出现溢出情况, 初步怀疑 axi 输出速率不满足要求, 该级 FIFO 溢出会反馈回前级导致 data loss 被触发, 建议:

- 确认 AXI 总线频率是否足够?
- DDR 频率是否足够, 尝试提高 DDR 频率;
- DDR 是否在 ISP 输出数据过程中存在变频;
- 尝试提高 isp axi master 优先级至最高, 其他 master 优先级降低;
- 尝试限制 GPU Qos mode, 从 fixed 更改为 limit, 并且通过 QOS\_Bandwidth、QOS\_Saturation 降低其带宽需求;
- 尝试增加 Sensor H-blanking 时间;
