## 程序修改说明

本文件夹中包含了“STM32 入门教程”视频里的全部程序源码，代码内容最初和视频里展示的完全一致。但是随后在实践过程中，笔者发现了代码中的一些小问题。为了保证代码的严谨，此文件夹最终提供给大家的程序源码，是笔者修改之后的版本，与视频中展示的代码有少许差异。此文档展示了这些差异，供大家参考。

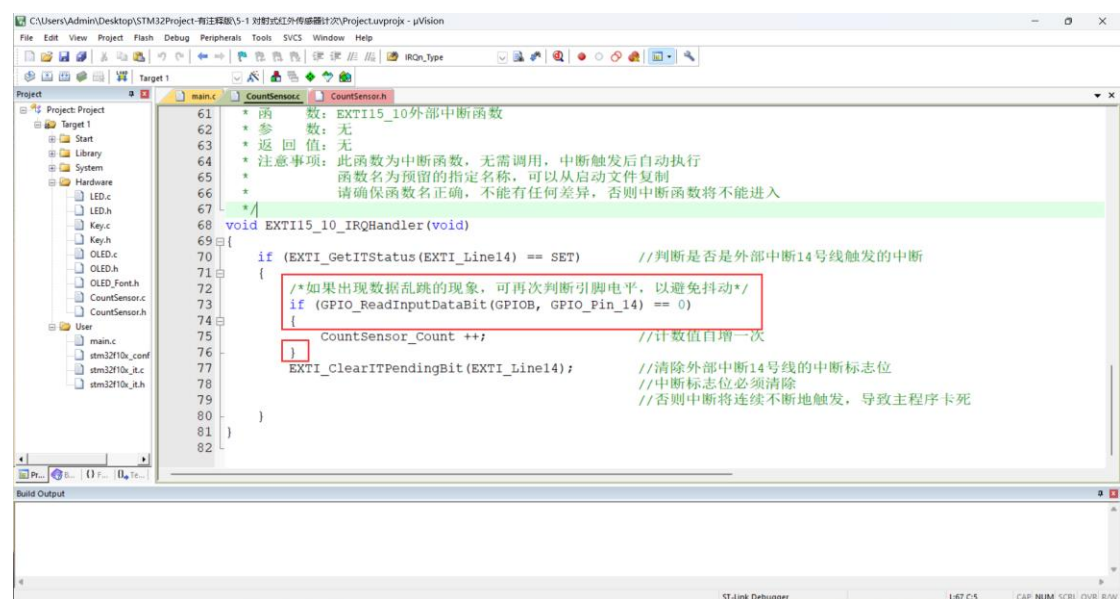
## 1. 程序“5-1 对射式红外传感器计次”的修改：

修改原因: 在笔者做视频的时候, 当时硬件产生的外部中断信号并没有抖动, 现象很完美。但是过了一段时间, 新购买的硬件在触发外部中断时, 会出现“给一次边沿触发多次中断”的情况, 换了几批货源均有这种情况。最终无奈, 只能通过程序来弥补这个问题了。经过笔者测试, 在进入中断后, 加入再次判断引脚电平的代码, 可以比较好地解决这个问题, 因此, 笔者对程序进行了上述修改。

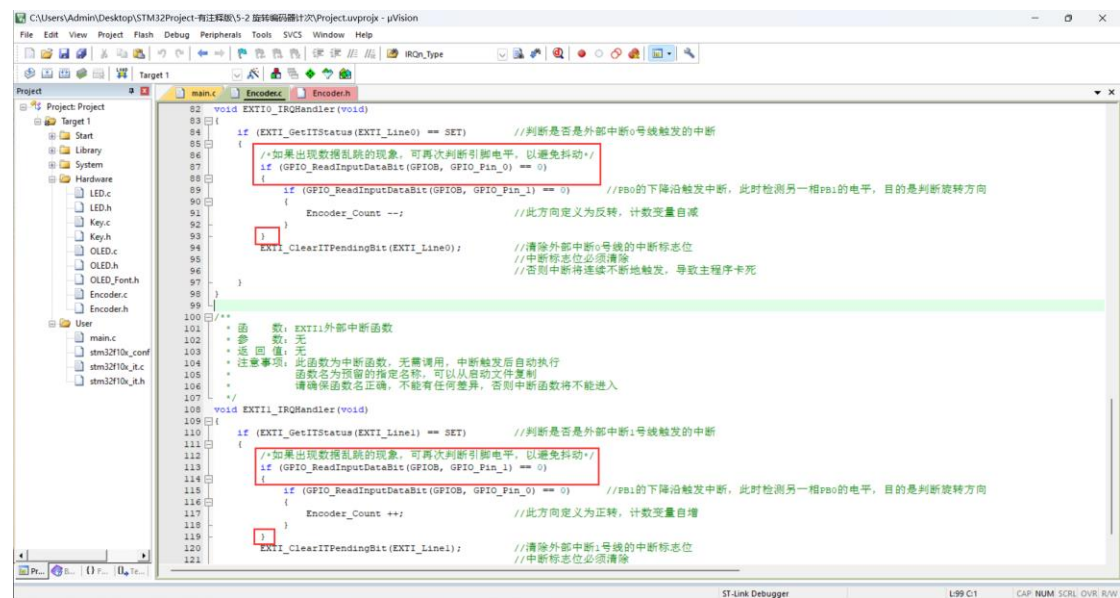
## 2. 程序“5-2 旋转编码器计次”的修改：

修改原因：与程序“5-1 对射式红外传感器计次”的修改原因相同。

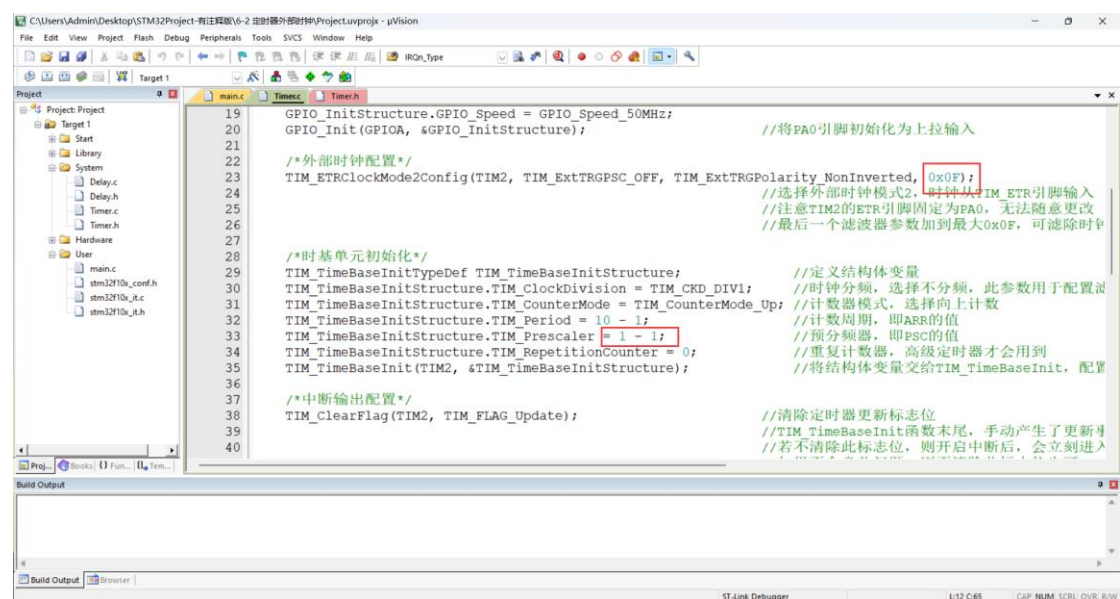
### 3. 程序“6-2 定时器外部时钟”的修改：

修改原因：对射式红外传感器输出的信号有噪声，导致有时候出现“遮挡一次，计数多次”的现象。不过好在 STM32 定时器的外部时钟输入自带有滤波器，可以对信号进行过滤。所以，在上述代码中，笔者将 TIM\_ETRClockMode2Config 的最后一个参数，即滤波器参数，修改为了 0x0F（视频中为 0x00），这样可以解决外部时钟信号抖动的问题。

另外，部分 STM32 芯片，给 TIM\_Prescaler 赋值为“1 - 1”时，会造成整个程序卡死，具体原因不详。如果出现这个问题，可以把程序中的“1 - 1”改成“2 - 1”。

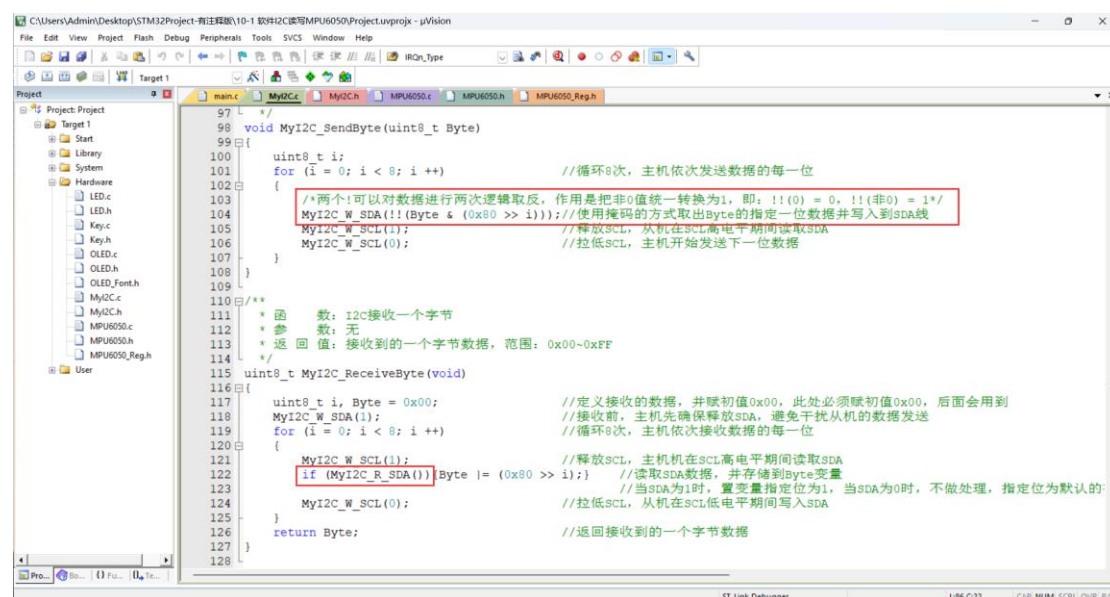
#### 4. 程序“10-1 软件 I2C 读写 MPU6050”的修改:

修改原因: 原来的程序“`MyI2C_W_SDA(Byte & (0x80 >> i))`”, 函数参数的运算结果会出现大于1的值, 比如Byte的最高位是1, 则Byte & 0x80的结果为0x80, 传递给MyI2C\_W\_SDA函数时, 参数就是0x80。这样就要求MyI2C\_W\_SDA内部必须有非0即1的操作(参数传入非0值, 置引脚为高电平, 参数传入0, 置引脚为低电平)。视频中GPIO\_WriteBit函数内部有非0即1的操作代码, 因此, 视频里的代码并无Bug。但是, 有些同学在移植这个代码时, 并没有注意到这个问题, 写出了非1即0的逻辑, 导致程序出现Bug。

为了彻底避免这个问题, 笔者对程序进行了修改, 对括号内的运算结果加了两个! (逻辑取反), 这样就能把传入函数的非0值全部转换为1, 函数内, 也只需要判断0和1两个值即可, 不会出现大于1的值。

另外此处也可如下图所示修改, 效果相同。if判断时, 有非0即真的特性。

同理, 在读取引脚电平时, 原来的“`if (MyI2C_R_SDA() == 1)`”也被改成了“`if (MyI2C_R_SDA())`”, 自带一个非0即1的效果, 避免后续出现可能的Bug。

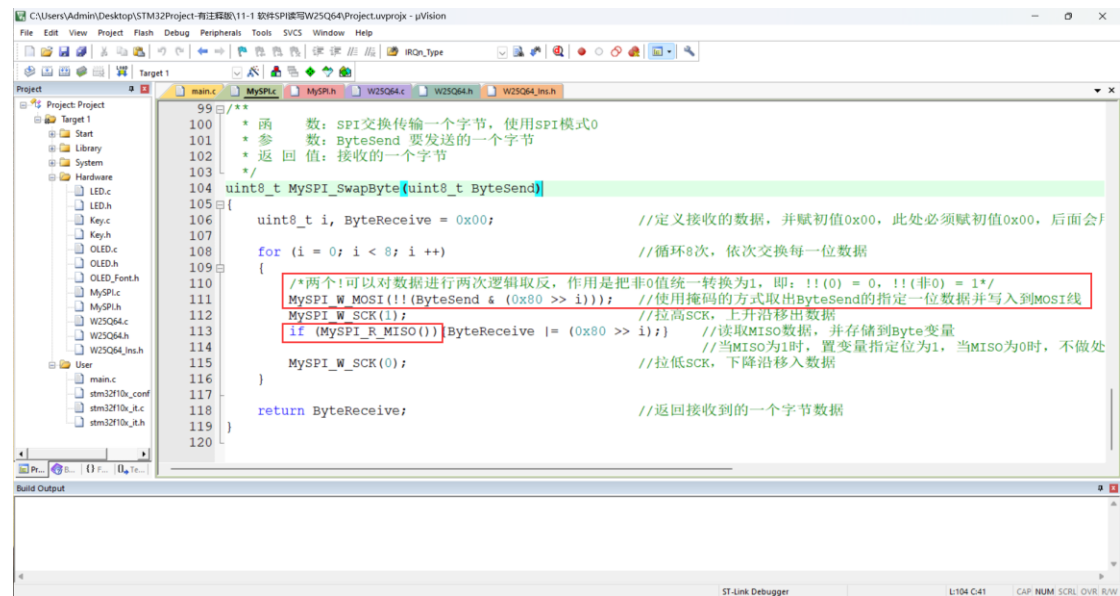
## 5. 程序“11-1 软件 SPI 读写 W25Q64”的修改：

修改原因：与程序“10-1 软件 I2C 读写 MPU6050”的修改原因相同。

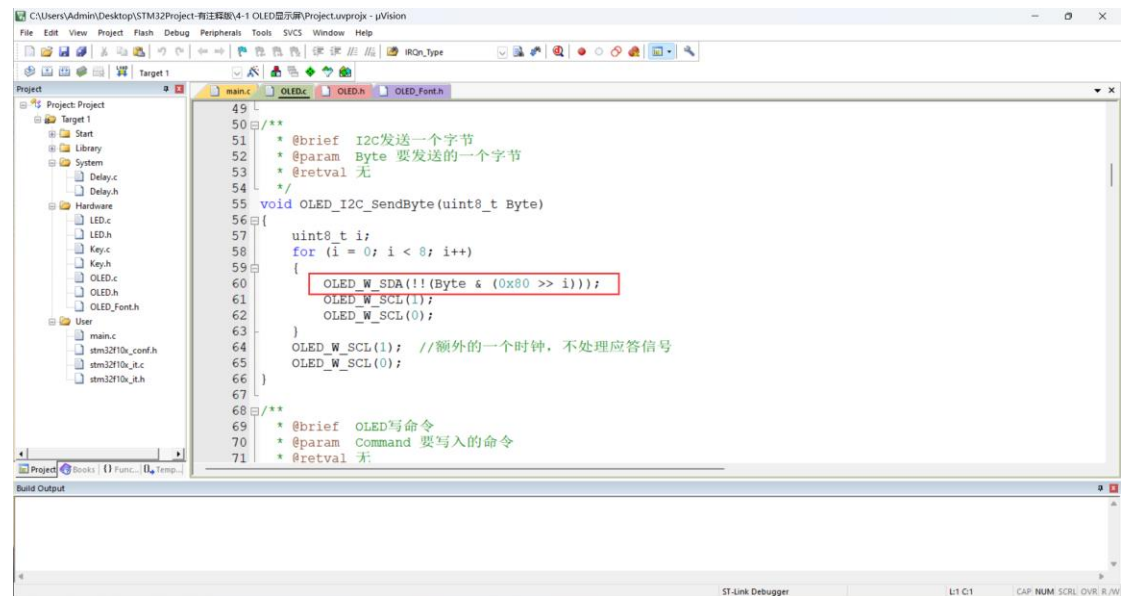
## 6. 程序“OLED 驱动函数模块”的修改：

修改原因：与程序“10-1 软件 I2C 读写 MPU6050”的修改原因相同。
