高通通用功耗温升优化技术期刊

Qualcomm Technologies, Inc.

通用问题总结

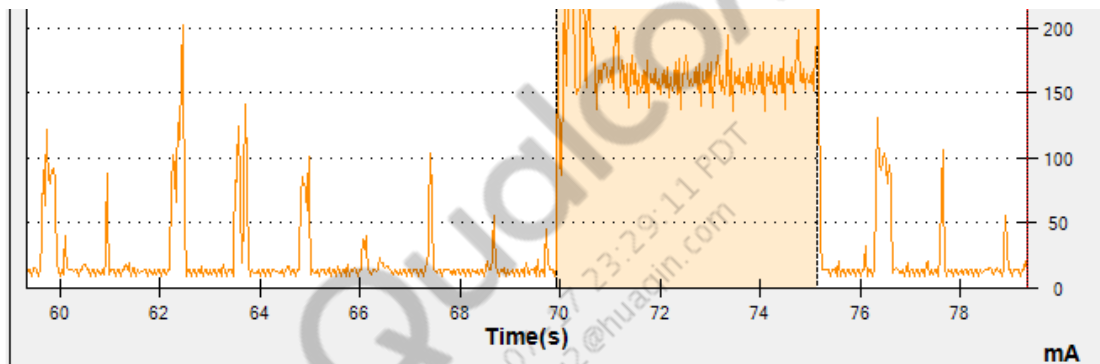
使能VoLTE引起的待机电流问题

- 在使用4G CMCC SIM卡，禁掉数据业务，关闭飞行模式；UE 1分钟被唤醒一次，高电流持续时间大概5s（如下图所示）

- 原因:如果SIM卡不支持VoLTE，并且UE使能了VoLTE。网络侧会拒绝从UE过来的IMS PDN请求，UE将会在1分钟后重试。
- 使用CR#1086425可以解决此问题
- 适用平台：ALL
