高通通用功耗温升优化技术期刊

Qualcomm Technologies, Inc.

通用问题总结

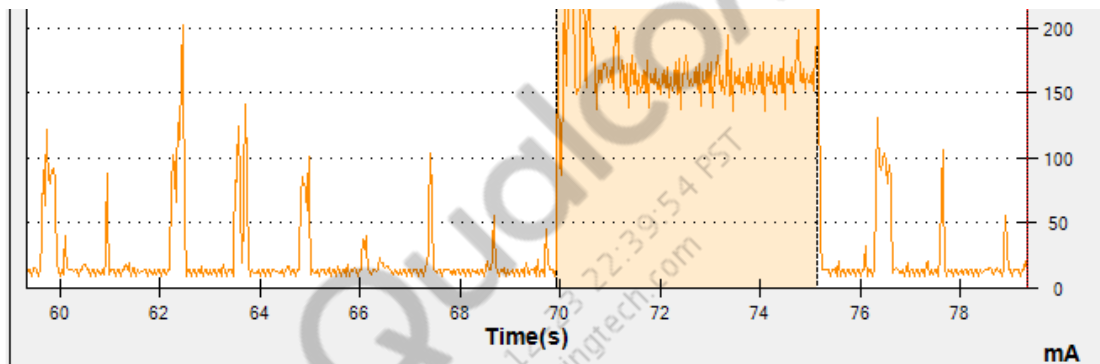
- 在使用4G CMCC SIM卡，禁掉数据业务，关闭飞行模式；UE 1分钟被唤醒一次，高电流持续时间大概5s（如下图所示）

- 原因:如果SIM卡不支持VoLTE，并且UE使能了VoLTE。网络侧会拒绝从UE过来的IMS PDN请求，UE将会在1分钟后重试。
- 使用CR#1086425可以解决此问题
- 适用平台：ALL
