迪文屏应用问题处理速查表

作成：蒋新福

2020.06.12

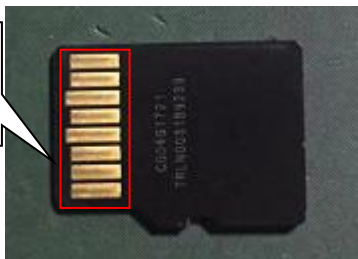
SD 金手指整洁、
无脏污、氧化

- 1、确认 SD 本体有无损坏，如 SD 完整无损；可对 SD 卡金手指作清洁处理后，再次插卡下载；

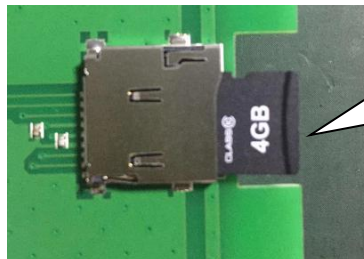
确保插卡方向正
确。

- 2、确认插卡方向是否正确，如上右图示：

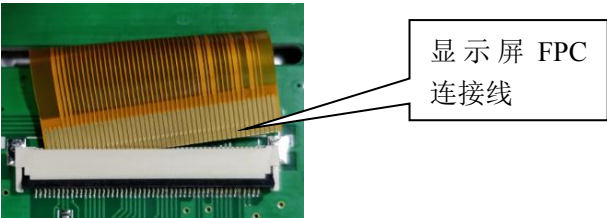
故障表现：产品在未下载工程前，通电即出现花屏情况；

排除方法：检查显示屏 FPC 排线是否安装良好，出现安装问题可重新安装连接线。

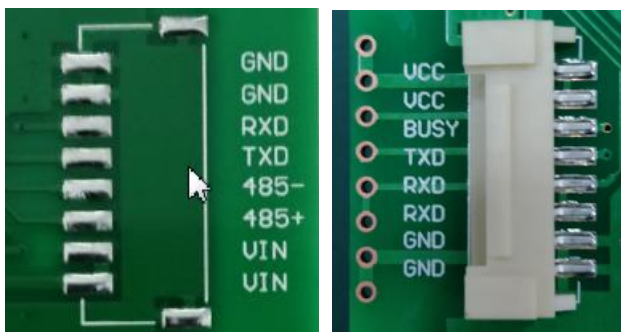
故障表现：产品应用过程无法与控制板正常通讯；

- 1、确认通讯串连接方式与线序是否正常，可参与产品 PCB 连接器对应线序丝印对应确认，如下图两类典型串口丝印标识；

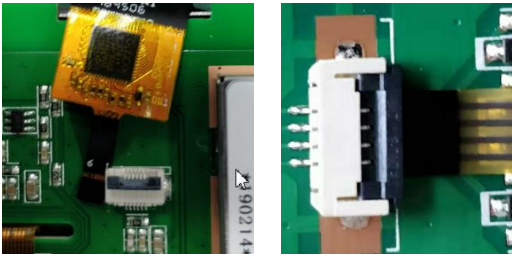
故障表现：产品无触摸或触摸偏位、失灵。

1、确认触摸屏排线是否受损或未安装到位，安装不良可通过重新安装触摸屏排线排除故障；

如下图示为电容触屏与电阻触屏安装连接器。

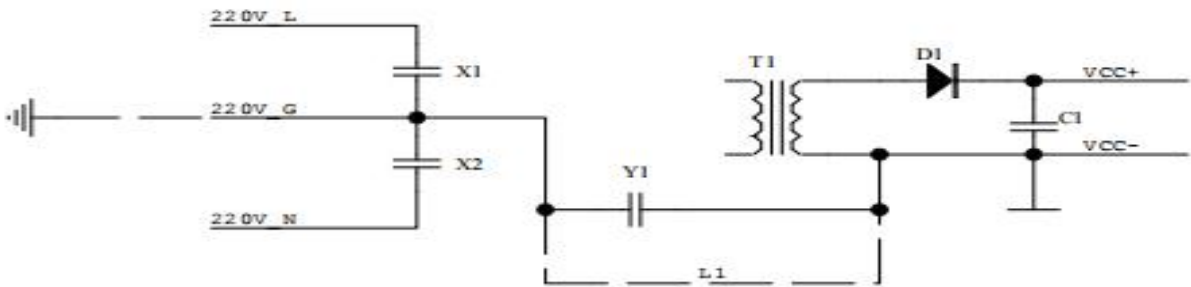
- 2、针对应用过程频繁出现误触摸情况，此问题常因触摸灵敏配参偏高引发，可通过调试降低迪文屏触摸灵敏度配置参数，原 T02 平台需要通过串口指令调节，具体可参见迪文开发指南，T5 系列产品通过 CFG 文件对应配参调整后下载工程解决，具体参见迪文对应平台开发指南说明（如上节选）；
- 3、产品应用过程出现误触摸情况，常常因为应用环境及客户控制板干扰引发（如电机、浪涌等），可通过如下方法排除故障：

A、确保开关电源 PE 极有效接地，然后确认 PE 极与 VCC-之间是否有接入 Y 电容隔离；
 如下图示 Y1 为典型接法，L1 则是直接共地，会引发干扰串入。
