LAB 8

一.实验任务概览

1. 完成TLB模块的设计，实现该模块的全部功能；
2. 在 CPU 中增加 TLBSRCH、TLBRD、TLBWR、TLBFILL、INVTLB 指令。
3. 在 CPU 中增加 TLBIDX、TLBEHI、TLBELO0、TLBELO1、ASID、TLBRENTY、DMW 这些 CSR 寄存器。
4. 增加TLB相关的异常，以及添加TLB后才启用的异常：ADEM, TLBREFILL, PIF, PIL, PIS, PME, PPI.
5. 利用TLB，实现虚拟地址翻译为物理地址。

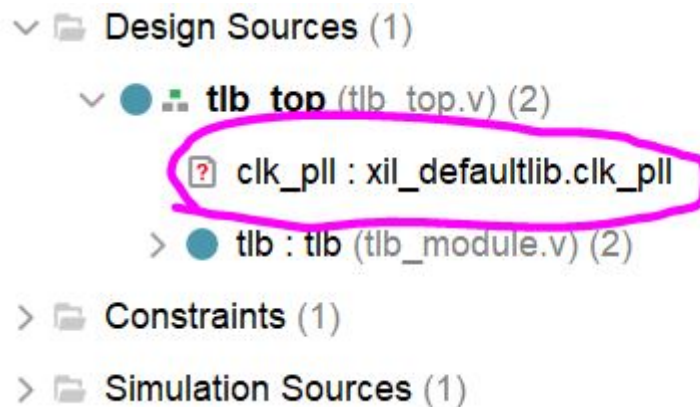
- 错误: clk_pll这一IP核没有生成

未生成IP核clk_pll:

查看Source, 有:

IP核导入的路径出错了。

我把正确的代码修改为下图, 删去了一个"/"

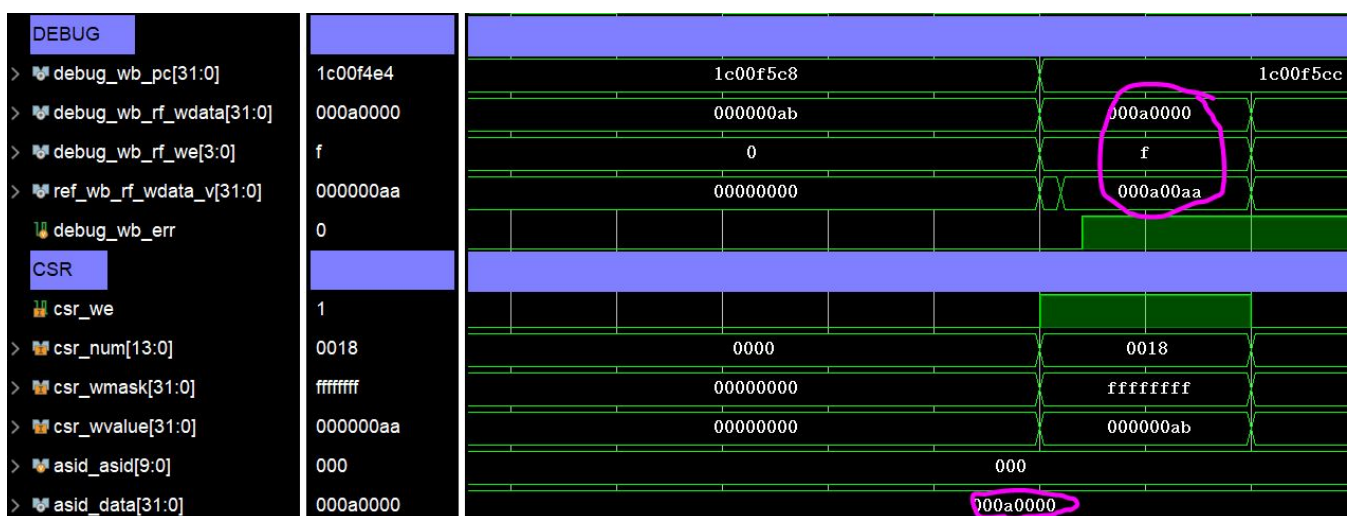
– 错误：ASID寄存器写入错误

发现，对应的ASID.ASID应读出0x0aa，但实际上读出0x000。该寄存器里的值也是0x000。

在进行赋值时，位数的宏定义错误地用成了CSR_ASID，也即ASID的csr_num。

修改为正确的宏定义CSR_ASID_ASID，这个bug解决了。

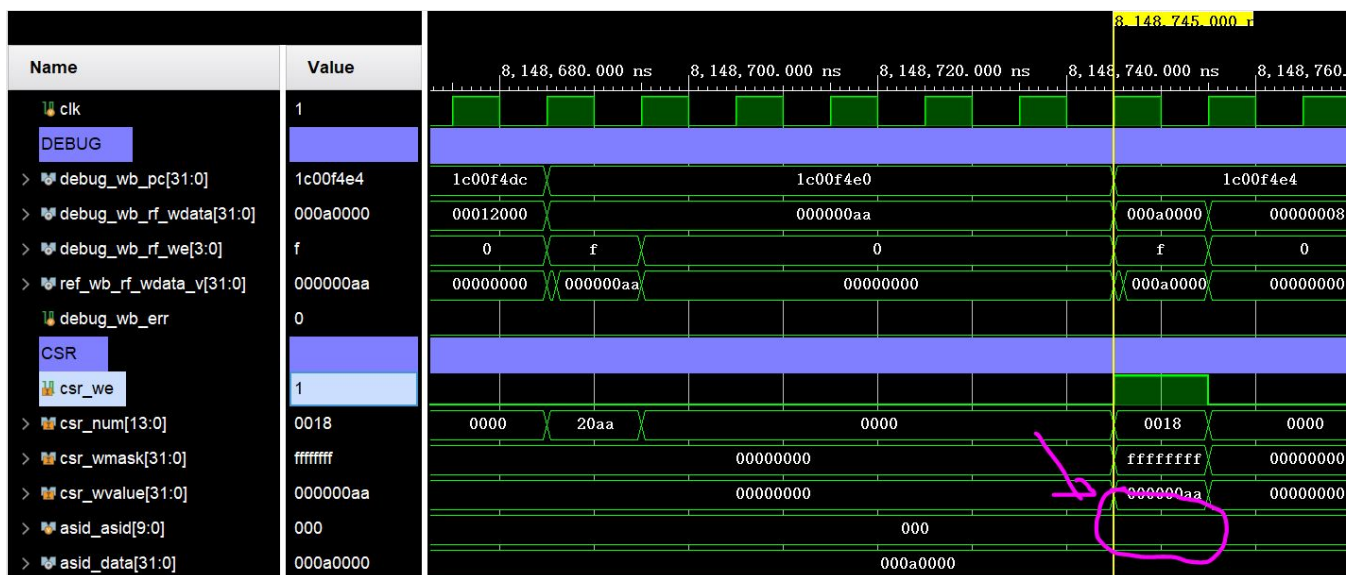
注意到，如上图粉色位置所示，ASID理应在此时变为0x0aa，然而它并没有改变。

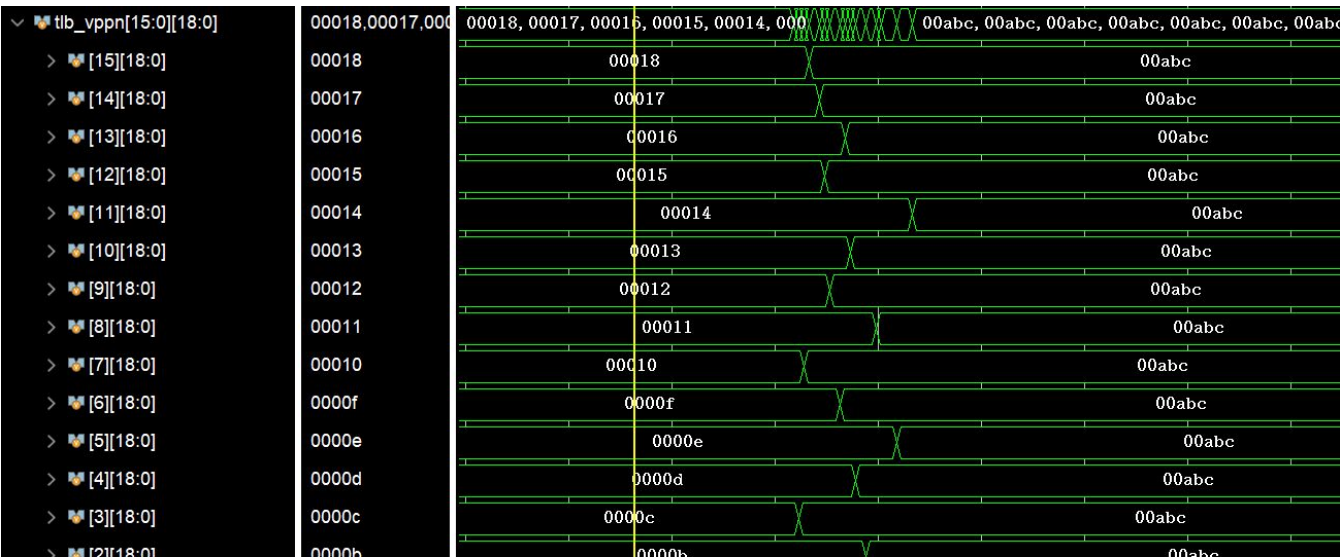
继续检查TLB内部TLBEHI的信号，发现结果如图所示：

可以看到，几乎所有的寄存器都被覆盖了。这肯定是有问题的。

在写回级指令无效时，TLB写信号也无效。

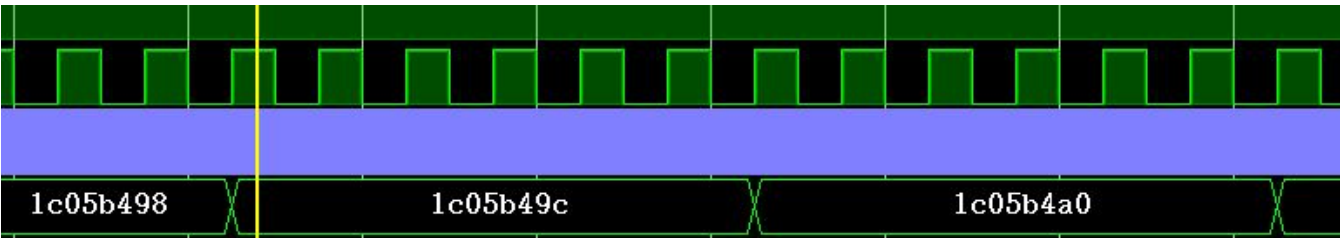
查看对应的指令，发现这里的指令是TLBFILL，对TLB中的寄存器进行随机覆盖写入。

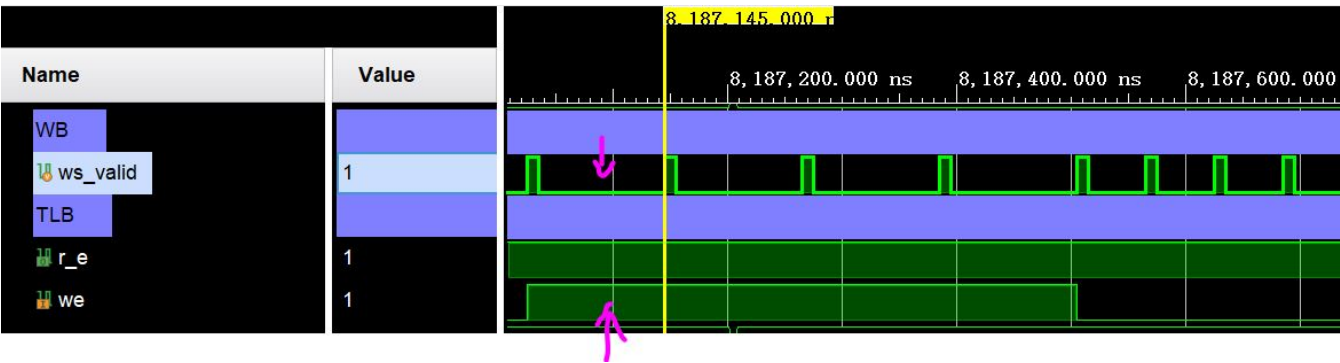
可以看到，写回级指令无效的时候，发给TLB的写信号依然有效，导致了错误的写入。

TLB写入有效信号存在问题，未考虑到写回级指令无效的情况。

```
assign tlbwe = (inst_wb_tlbwr || inst_wb_tlbfill) && ws_valid;
```

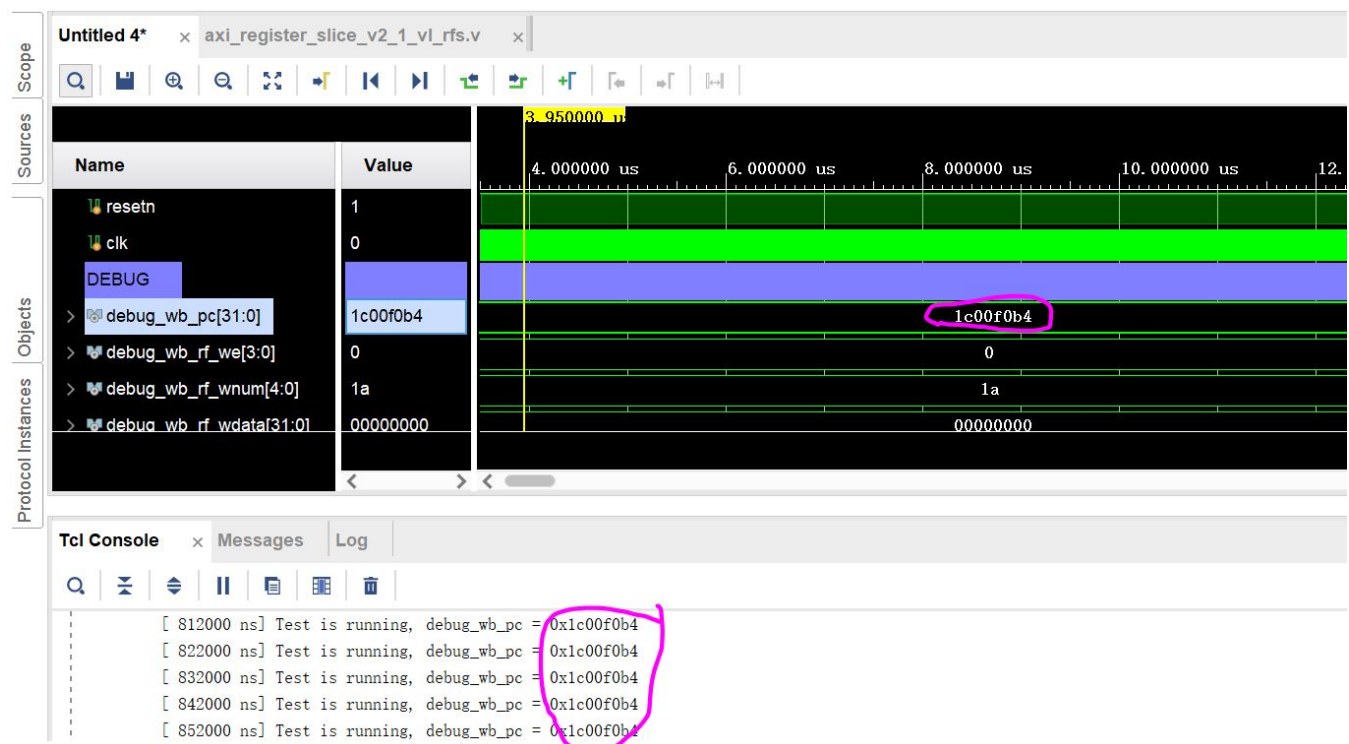
- 错误：地址翻译忘了接线

仿真时，我发现pc停在一个固定的位置上不动了：

加上接线：

```
assign data_sram_addr = phy_addr;
```

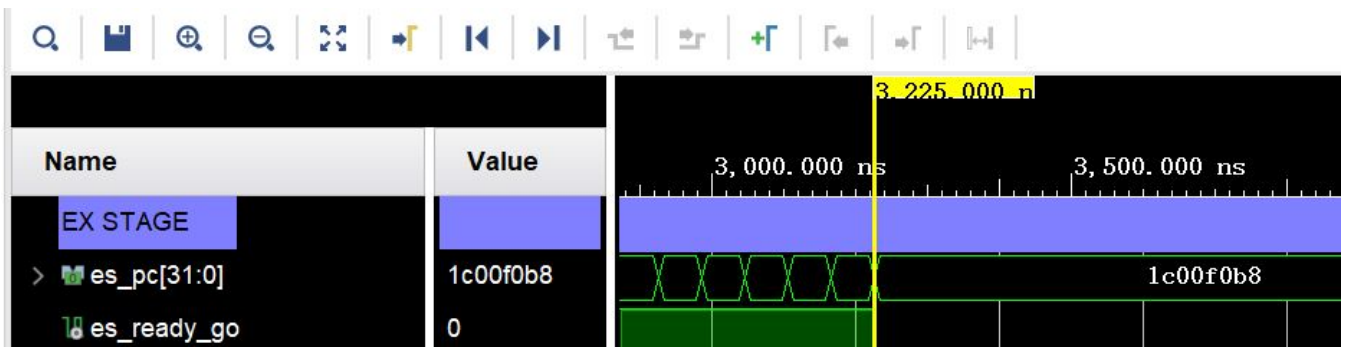
所以，我立即调出了EX阶段的相关信号，发现EX指令始终不能ready_go：

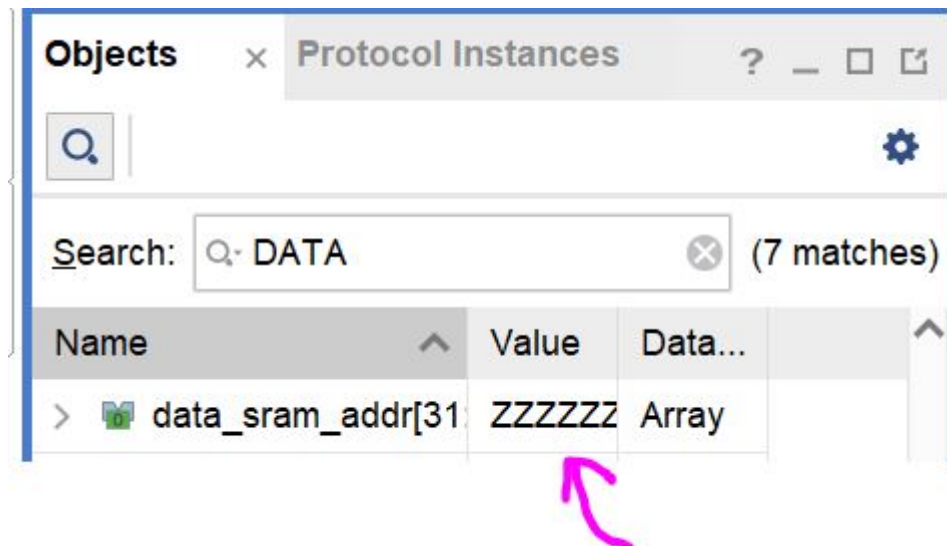
data_sram_addr 始终处于高阻态。

修改了物理地址翻译之后，对应的 data_sram_addr 信号忘记了接线。

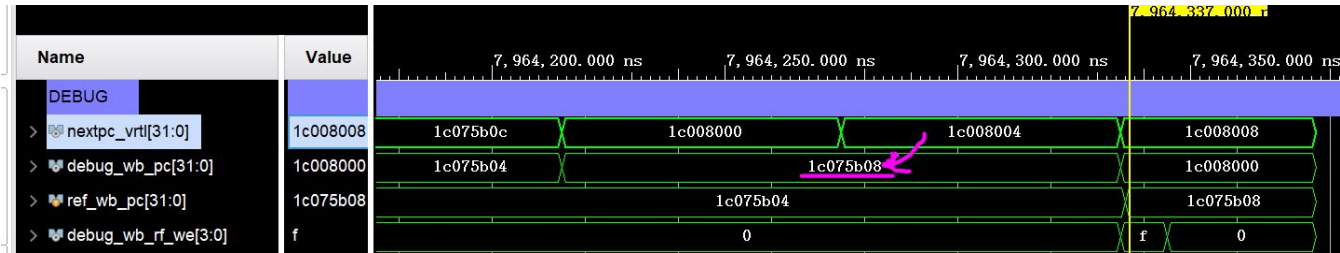
回看波形中的上一个地址：

细看发现这根本不是一个能够触发异常的指令，除非TLB出现问题：

把判定条件改成，只有在访存时，才可以判定成功。

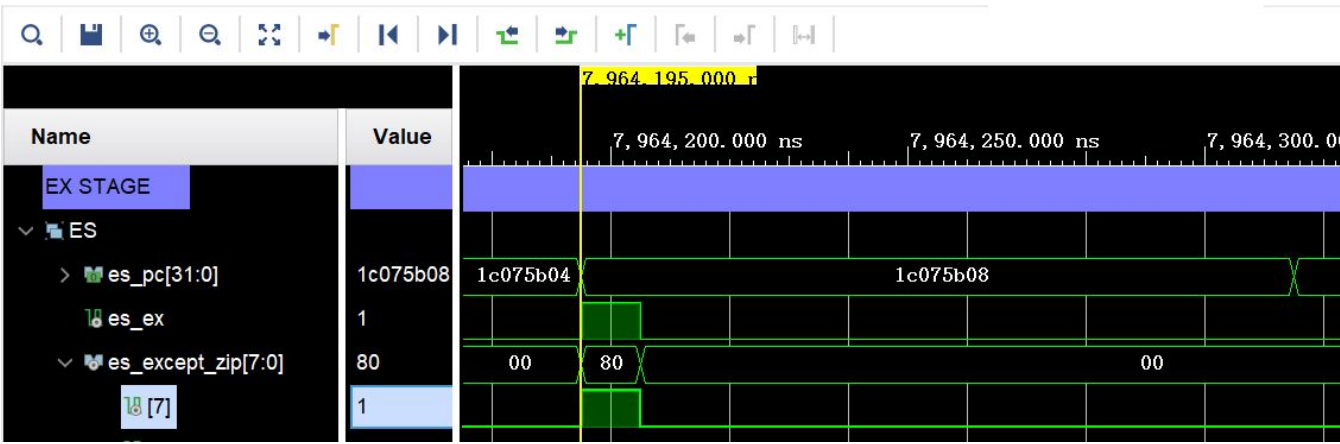
查看对应的信号，发现是触发了ADEM异常。而这条指令是LU12I，并非访存。因此，应该是误触发。

ADEM异常的判定，没有加入必须访存的先决条件。

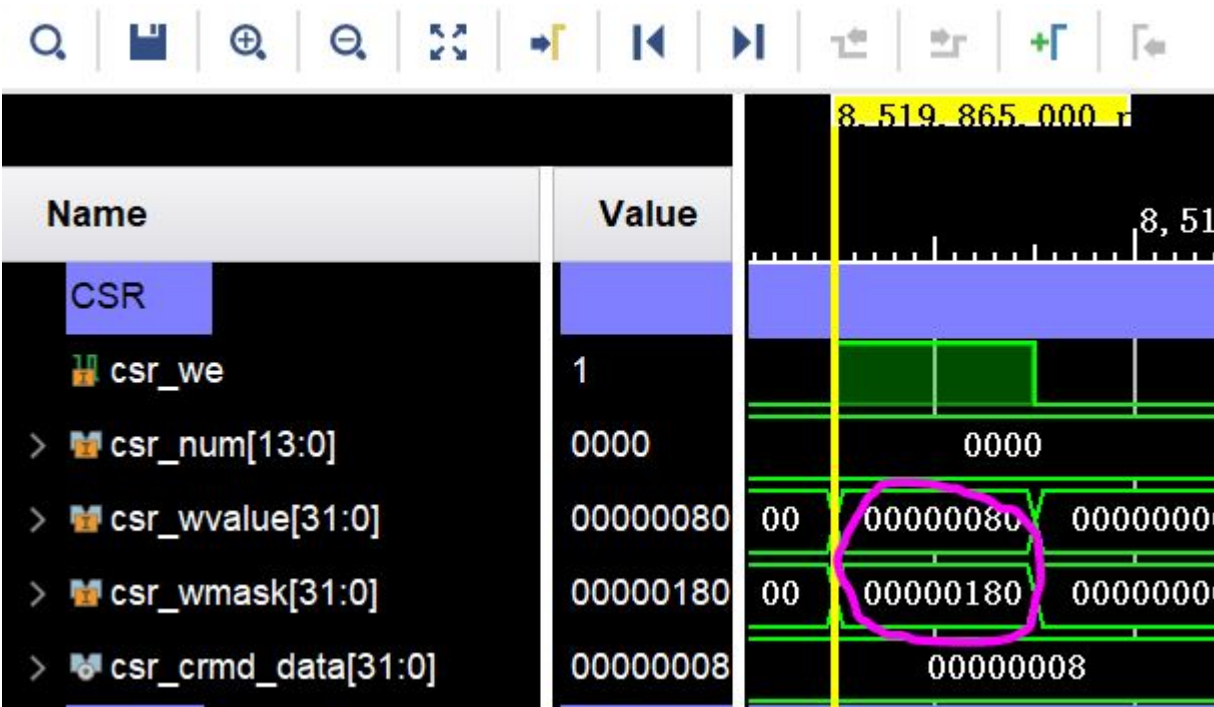
按理说，根据粉色圈出的信号，CRMD的值应该变为0x88的，结果并没有。所以，我更加坚信，问题出在了写入的过程。

CSR.CRMD的部分高位字段没有设置根据csr_num写入。

我参照其他字段的写入，添加了根据csr_num写入的代码，这个问题就解决了。

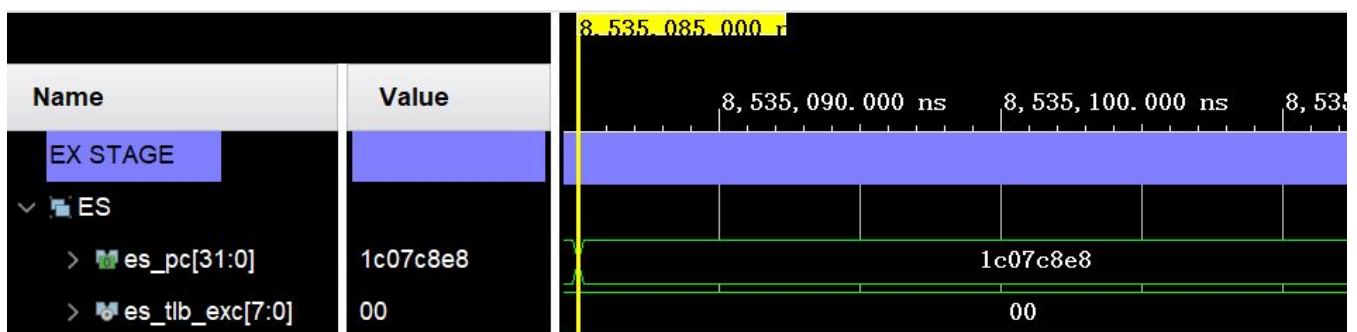
然而显而易见地，我的CPU并没有给出对应的Exception判定信号，因此导致出现问题：

而我的 isStore 信号与 res_from_mem 不小心挂了钩，这显然是十分错误的：

isStore 的生成不小心写错了。

把它改对：

```
assign isStore = |es_mem_we;
```
