Rapport Séance n°8 04.03.2020

Thomas Di Grande Peip 2 G1

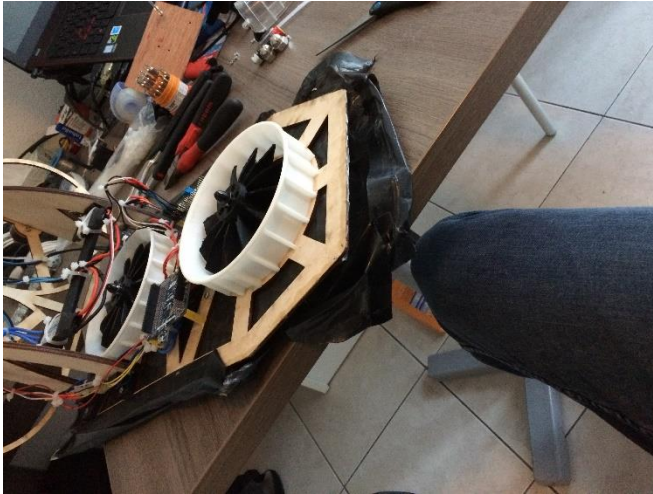
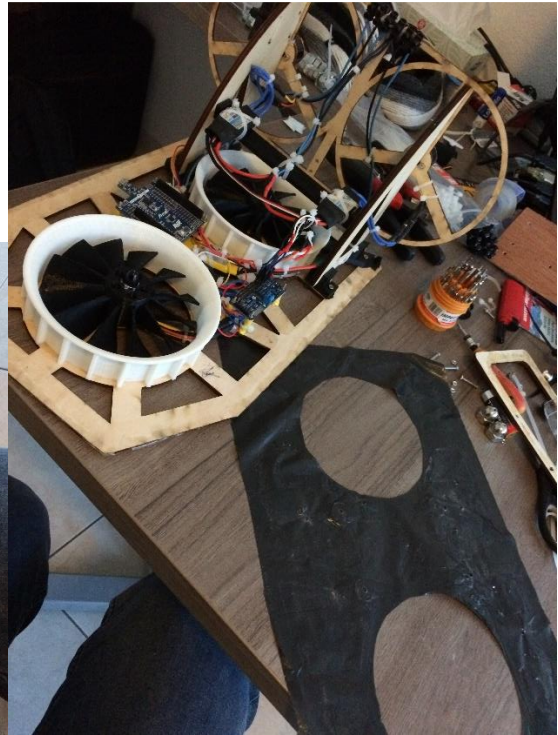
- Démontage de l'ancienne jupe pour remplacement :

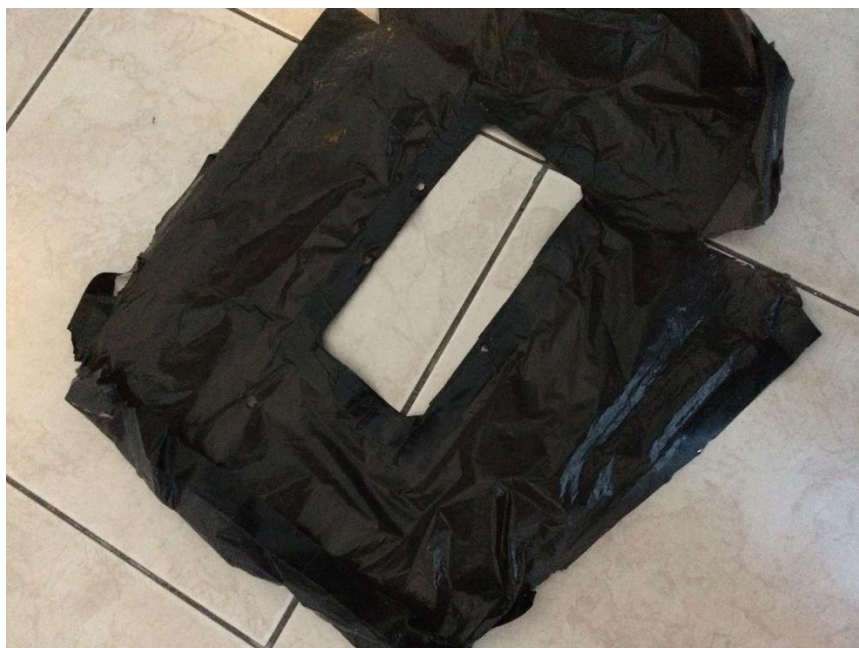
- On constate que la jupe en sac poubelle à très mal résister aux essais, car trop fragile :

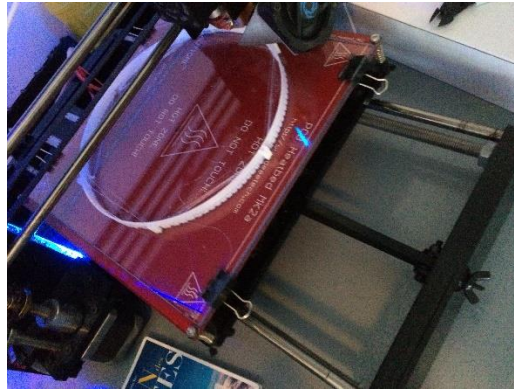
- Montage de la nouvelle jupe sur le prototype.
- Premier test :
 - ➔ La rigidité de la nouvelle jupe n'empêche pas l'aéroglisser de se soulever.
 - ➔ La nouvelle jupe est plus étanche que l'ancienne car non trouer.
- Autre problème :
 - ➔ Le prototype se déplace vers la droite seul sans les hélices de propulsion. Raison : déséquilibre, trop de poids vers la gauche. Pour résoudre ce problème ajout d'un contrepoids à droite.
- Deuxième amélioration : nouveau montage des hélices arrière, et impression 3D de nouveau cache pour les hélices :

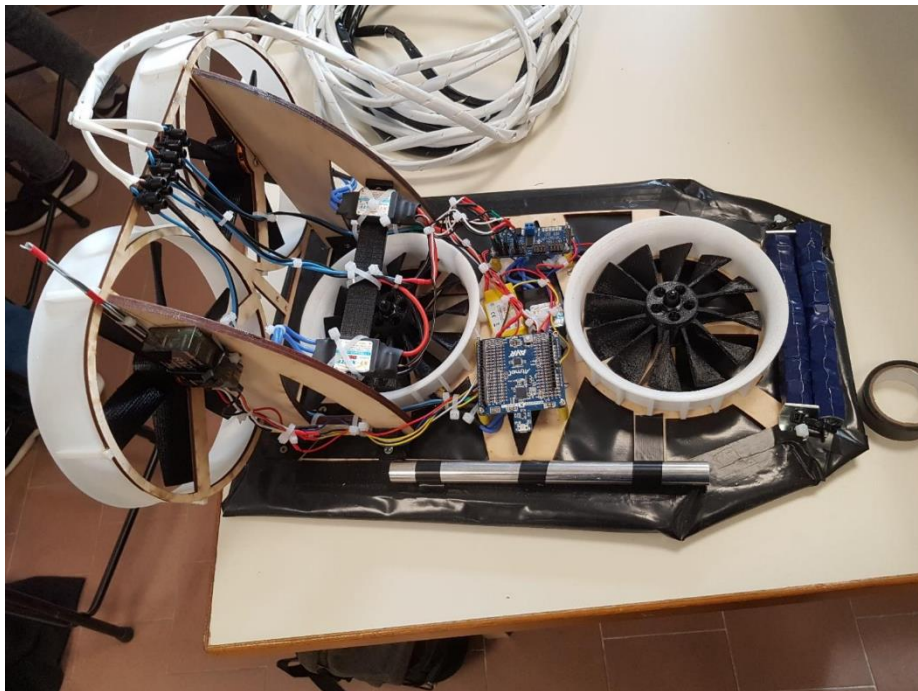
- Montage du nouveau support :
 - ➔ Problème : même en allégement de l'arrière de l'aéroglisser, l'avant est trop léger. Un autre contrepoids (écrou sur tige fileter) et ajouter à l'avant.
