INSTITUTO INDUSTRIAL DE MATUNDO

Título do módulo: Estágio pré-profissional.

Qualificação: Electricidade de Manutenção Industrial.

Relatório do estágio.

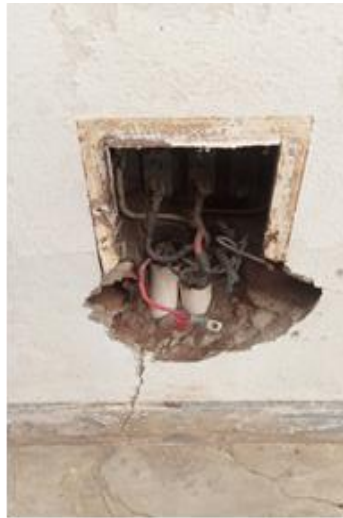
Depois de feito o estudo procedeu-se com a picotagem da caixa portinhola. A picotagem de caixas portinhola consiste em remoção de qualquer tipo de caixa portinhola montado e chumbado na parede com cimento usando escopro e martelo ou outro tipo de ferramentas.

Para se fazer a picotagem da caixa portinhola, tivemos de ter muito cuidado porque os cabos da caixa portinhola estavam energizados e a tensão de chegada era de 250 Volts.

Depois de feita a picotagem da caixa portinhola, prosseguimos fazendo a picotagem de todas as caixas de aparelhagem de tomadas e interruptores, onde removemos no total de 117 caixas de aparelhagem usando escopro e martelo.

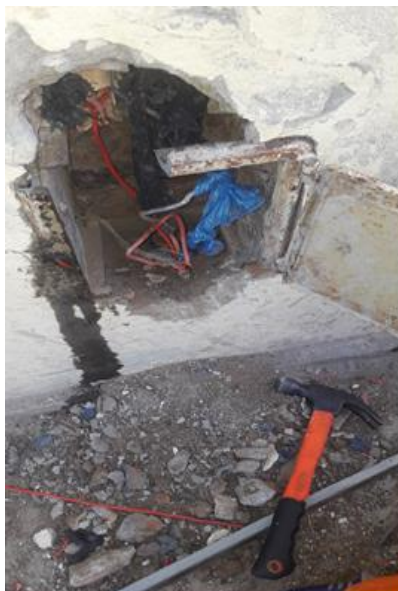
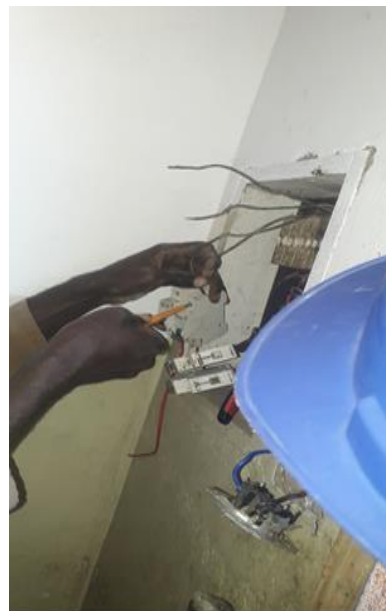
Por fim fomos resolver uma avaria no BF (Bloco Feminino), onde havia retorno, ou seja, a ausência de neutro, que foi causado pelo mau aperto causado pela vandalização do quadro e da portinhola do BF, onde roubaram fusíveis da portinhola.

Para resolver esta avaria tivemos que reorganizar o quadro e reapertar bem o neutro para evitar o retorno no quadro e na portinhola. Abaixo seguem as imagens que ilustram o trabalho feito:

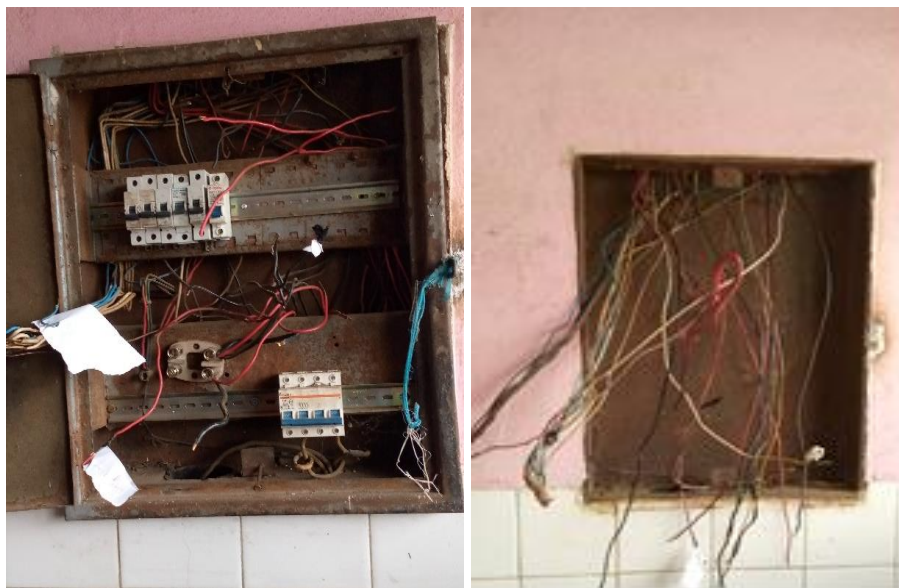
Abaixo segue a imagem do quadro geral do refeitório.

Trabalho Realizado: Levantamento do material necessário para a manutenção do quadro geral do refeitório do internato da instituição e organização da caixa portinhola do BF; Antes de tudo observamos as regras de segurança e os riscos envolvidos de modo que interrompemos a passagem da corrente eléctrica da caixa portinhola do BF para a caixa de coluna do refeitório, assim sendo começamos com o nosso trabalho de manutenção e organização do cabo torçado $4 \times 10 \text{ mm}^2$ que alimenta a caixa de coluna do refeitório a partir da caixa portinhola do BF. Para que isso fosse possível tivemos de desconectar o cabo na fonte de alimentação, neste caso na portinhola do BF, e também desconectamos o cabo na caixa portinhola do refeitório. Depois disso verificamos o estado do cabo onde concluímos que o cabo estava em boas condições para a reutilização.

Em seguida, fizemos a organização do cabo, onde notamos que o cabo devia ser fixado no telhado do refeitório com cintas para evitar que o cabo tivesse ondulações e ficasse sem estética. Após a manutenção e organização, identificamos as três fases e o neutro com a ajuda do multímetro visto que o refeitório recebe um sistema trifásico e efetuamos

as devidas ligações; após a ligação, identificamos as saídas dos disjuntores (Circuitos de iluminação, tomadas de uso geral, específico, Ac e outros), a 44,4% porque ainda faltava por identificar 13 circuitos. E por fim fizemos a requisição do material a ser substituído, neste caso alguns disjuntores que haviam queimado e já não funcionavam no quadro geral do refeitório; e quanto a organização da caixa portinhola do BF efetuamos 70% do trabalho devido ao tempo.

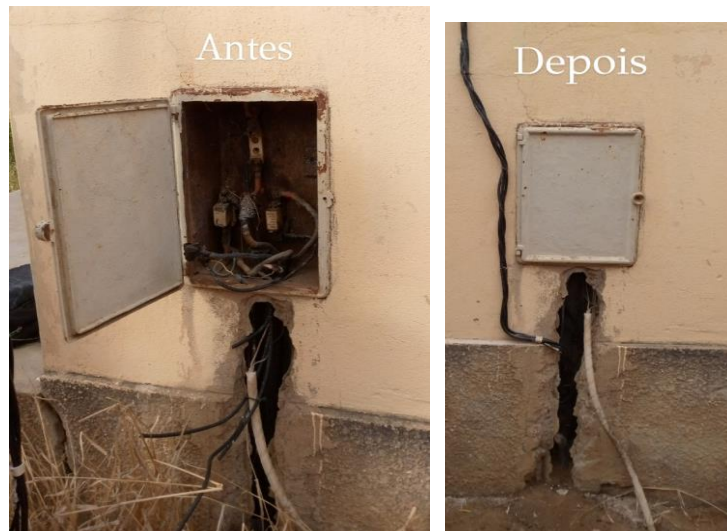
As imagens abaixo ilustram a conclusão da organização da caixa portinhola e a fixação do cabo subterrâneo.

Trabalho Realizado: Concluimos os 30% que faltavam na organização da caixa portinhola do BF e depois fizemos a verificação do estado de um cabo subterrâneo VAV 4x95mm², onde concluimos que o cabo em causa estava em boas condições para se utilizar.
