**Anmälan enligt 28 § förordningen (1998:899) om miljöfarlig
verksamhet och hälsoskydd**

Markarbeten i samband med schakt i förorenad jord inom Kortedala 90:3,
Annandagsgatans förskola - Göteborgs stad

2024-02-21

Översiktlig miljöteknisk markundersökning, Annandagsgatans förskola, Göteborgs kommun

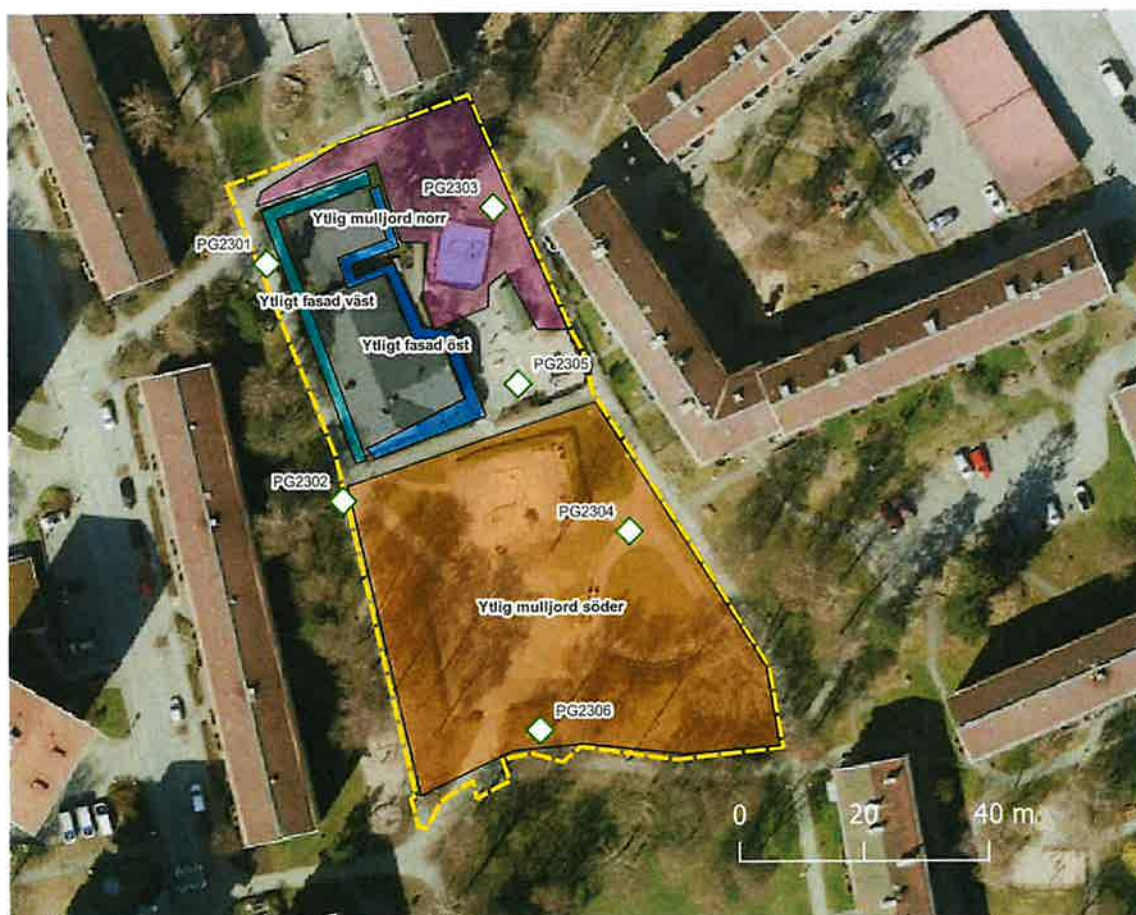
Figur 4. Placering av provpunkter samt ungefärlig utsträckning för ytliga samlingsprover.

De ytliga jordlagren i området utgörs av ca 1,5 m sand, grus med en del inslag av sten, lera och organisk jord. I fyllningen förekommer tegel i två provpunkter i den centrala delen av området. Under den sandiga fyllningen påträffas naturlig sand alternativt lera. Fullständiga fältnoteringar återfinns i **Bilaga 1**.

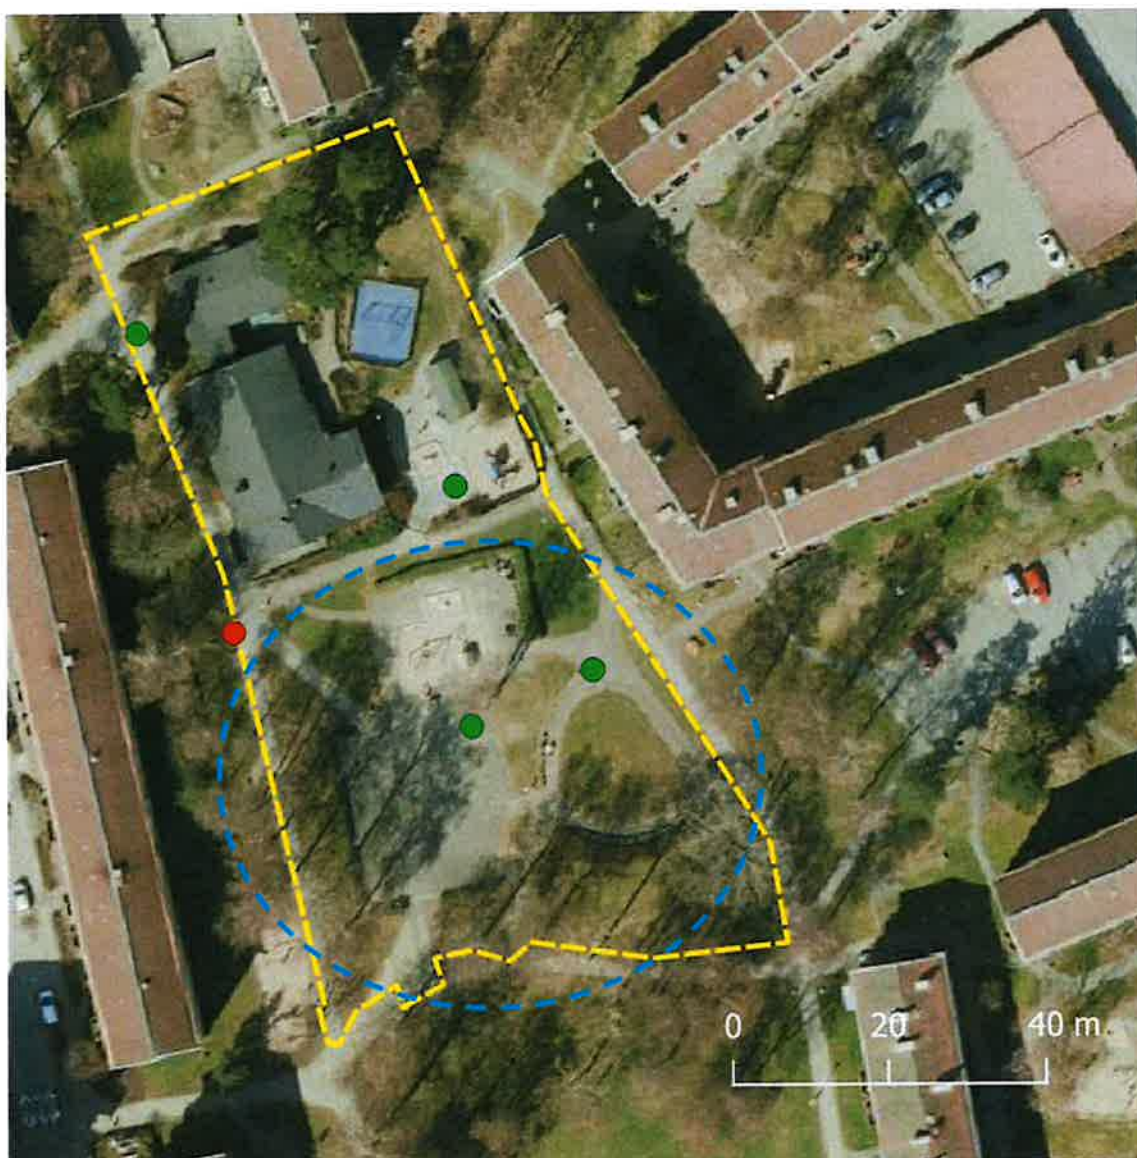
- Tjärasfalt har påträffats i en provpunkt i västra delen av området. Största delen av asfalten i området är dock bitumen men tjärasfalt kan förekomma på flera ställen inom området.

I **Figur 5** redovisas en översikt av påträffad tjärasfalt i området samt den del där kärrtorv påvisats vid undersökning. Organisk jord (kärrtorv eller liknande) markeras också ut grovt uppskattat baserat på fältanteckningar. Dessa organiska lager påträffas ca 0,5 meter under markytan ned till som mest ca 1,5 meter under markytan.

Figur 5. Översikt av påträffade kärrtorv (markerad som blått streckat område). Bedömning av påträffad asfalt i provpunkter redovisas med punkter (röd = tjärasfalt, grönt = bitumen).

Undersökningar har påvisat förekomst av tjärasfalt i utkanten av området samt lätt förhöjda halter av alifater och metaller i djupare liggande torv inom aktuellt område. Halterna bedöms inte innebära några risker för människors hälsa och miljö i dagsläget men kommer att innebära särskilda krav på hantering av massor vid kommande schaktarbeten.
