CHERRY eHealth Terminal ST-1506

Konfiguration im USB-Modus (RNDIS)

KNOWLEDGE BASE

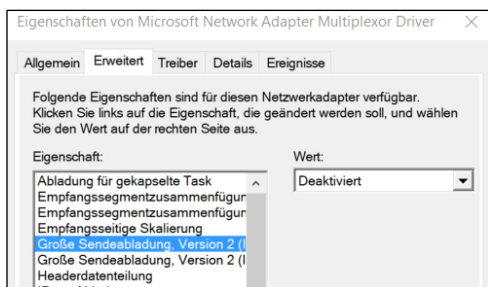
2.1 Stabilitätsprobleme beim Zugriff auf den PC über RDP

Wenn das ST-1506 abgesteckt oder ausgeschaltet ist, kann es beim Zugriff auf den PC über RDP zu Stabilitätsproblemen kommen.

- Deaktivieren Sie im **Gerätemanager** unter **Eigenschaften von Microsoft Network Adapter Multiplexor Driver** (Brückentreiber) die **Große Sendeabladung**:

Dadurch sollte der Zugriff wieder normal funktionieren.
