🌐 <http://www.kruemelsoft.privat.t-online.de>✉ BwMichelstadt@t-online.de**Michelstadt (Bw)**

Übersicht

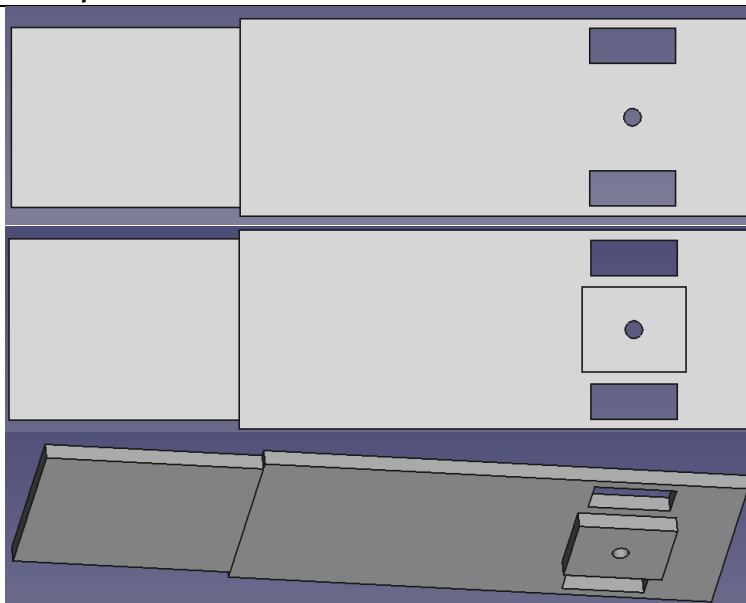
Bodenplatte¹

- eine neue Bodenplatte
- mit Achshalter
- und Achse

Für eine neue Bodenplatte und den Achshalter mussten jetzt Teile aus einem 3D-Drucker her (Danke an Rainer B):

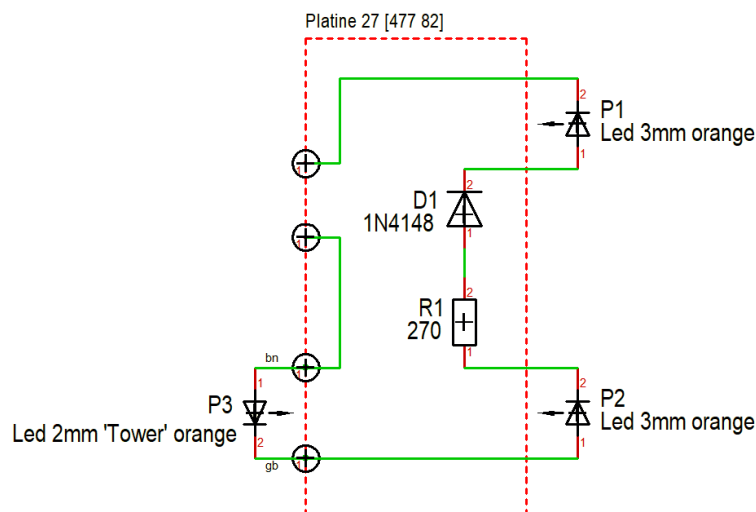
Die **Stirnbeleuchtung** (für beide Fahrzeugteile identisch):

(Platinengröße 25 x 6 mm) bleibt wie im Original und wird über einen Rautenhaus-Decoder SLX871 angesteuert, den hatte ich noch im Fundus. Interessante Randerscheinung: der Decoder ließ sich mit meiner Frankenzentrale weder auslesen noch programmieren. Hier musste dann mein TwinCenter aushelfen. Nebenbei: in der originalen Anleitung zum Decoder ist im Abschnitt „Einstellung lange DCC-Adresse“ das Beispiel für die lange Adresse 5723 völlig falsch.
