# Prueba de Desempeño. TRANLISUR

Mandinga y Cardón, Veracruz.

V1.0 2024

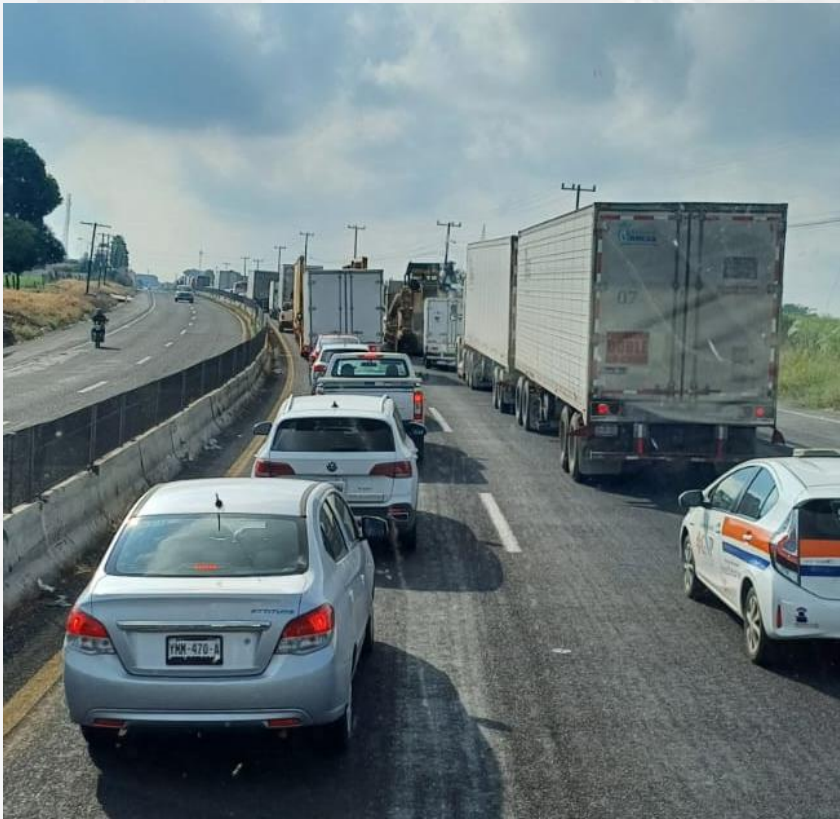
Fecha	Relatoría
31-oct 2024	<ul style="list-style-type: none"><li>Se brindó orientación sobre la unidad al operador previo a salir de ruta.</li><li>Aunque la convocatoria de la prueba fue fijada a las 6:00 am la unidad salió a ruta a las 12:45 hrs.</li><li>Una de las llantas presentaba baja presión de aire por lo que se tuvo que presurizar adecuadamente en la primera etapa del viaje.</li><li>Debido a condiciones muy adversas de tráfico debió detenerse periodos prolongados de tiempo, aumentando el periodo de ralentí de la unidad.</li></ul>

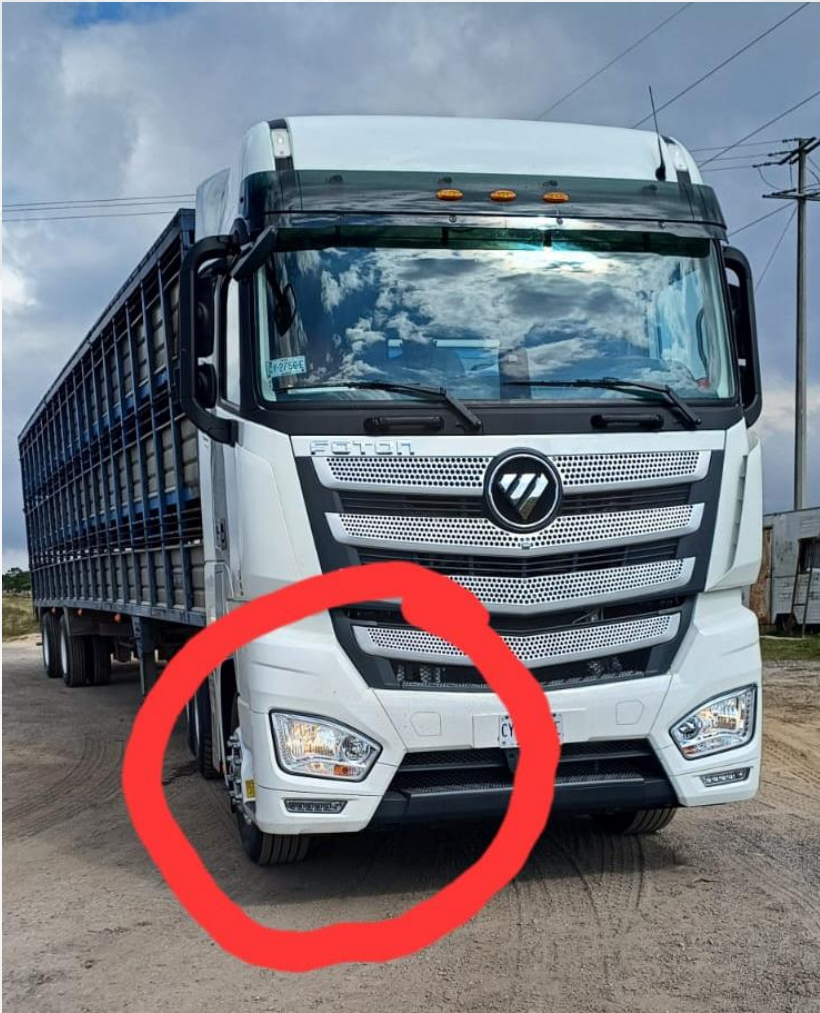
Fecha	Relatoría
01-nov-2024	<ul style="list-style-type: none"><li>Se brindó orientación sobre la unidad al operador durante la operación.</li><li>La prueba fue comenzó a las 09:30 hrs, coincidiendo con la finalización de la ruta con la primer unidad.</li><li>Debido a operación brusca, la unidad recibió un golpe en la parte inferior de la facia a la altura del faro del pasajero.</li><li>La caja que remolcaba la unidad tenía un problema en las balatas por lo que creó una fuerza de arrastre extra a la prueba.</li></ul>

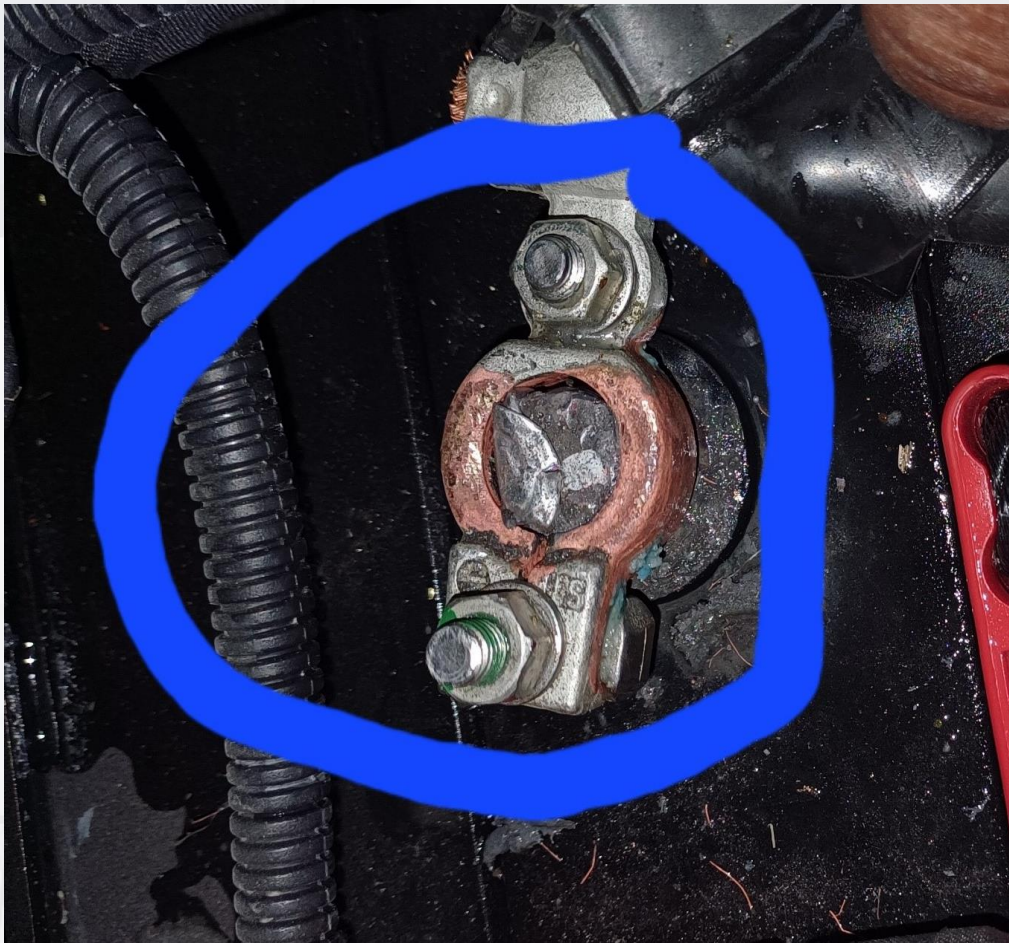
Fecha	Relatoría
01 y 02 de noviembre 2024	<p>En el destino final del cliente se presentó un problema en la unidad ya que la misma no encendía nuevamente.</p> <p>El problema fue que uno de los cables que conectan los bornes de las baterías no hacia contacto adecuadamente por lo que fue necesario hacer un ajuste con una laminilla metálica para que el contacto fuer adecuado.</p> <p>Gracias a este problema le permitieron al MD Pedro Leyva ingresar a las instalaciones del cliente pues no le habían permitido ingresar y se encontraba a esperando la unidad en la intemperie.</p>
