## 二、图像传感器拍摄问题汇总

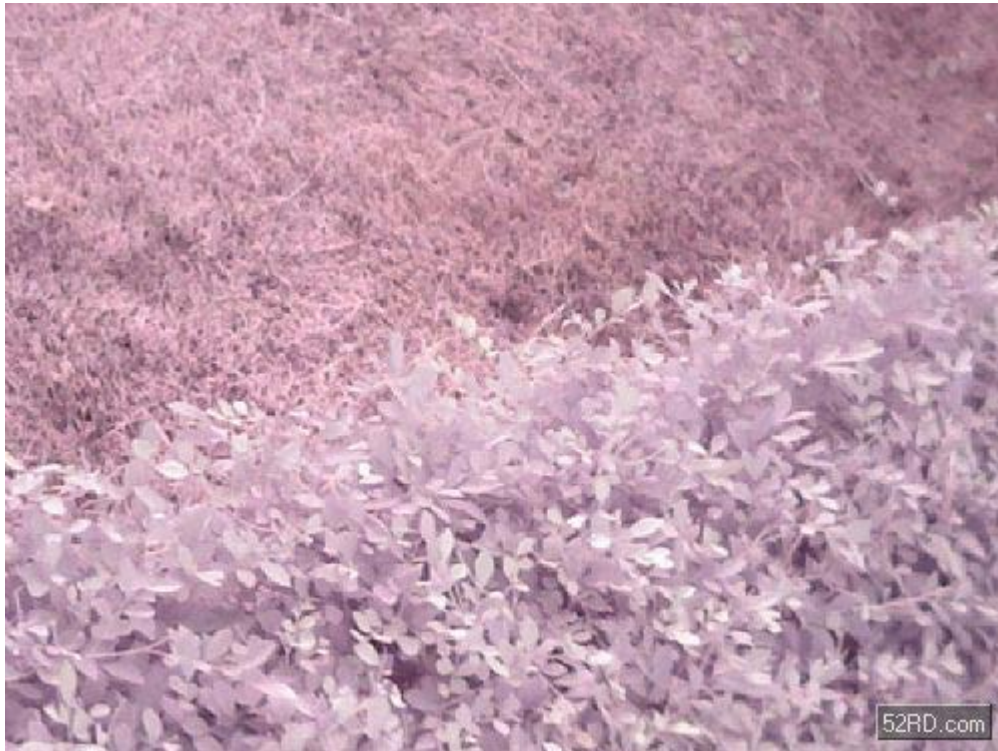
未加 IR cut 拍摄的照片,可见影响最大的是图像的色彩.

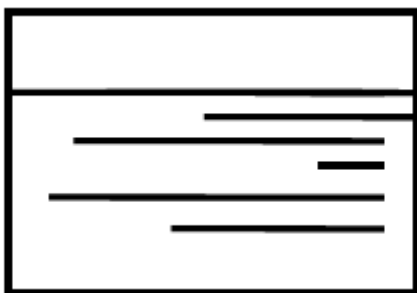
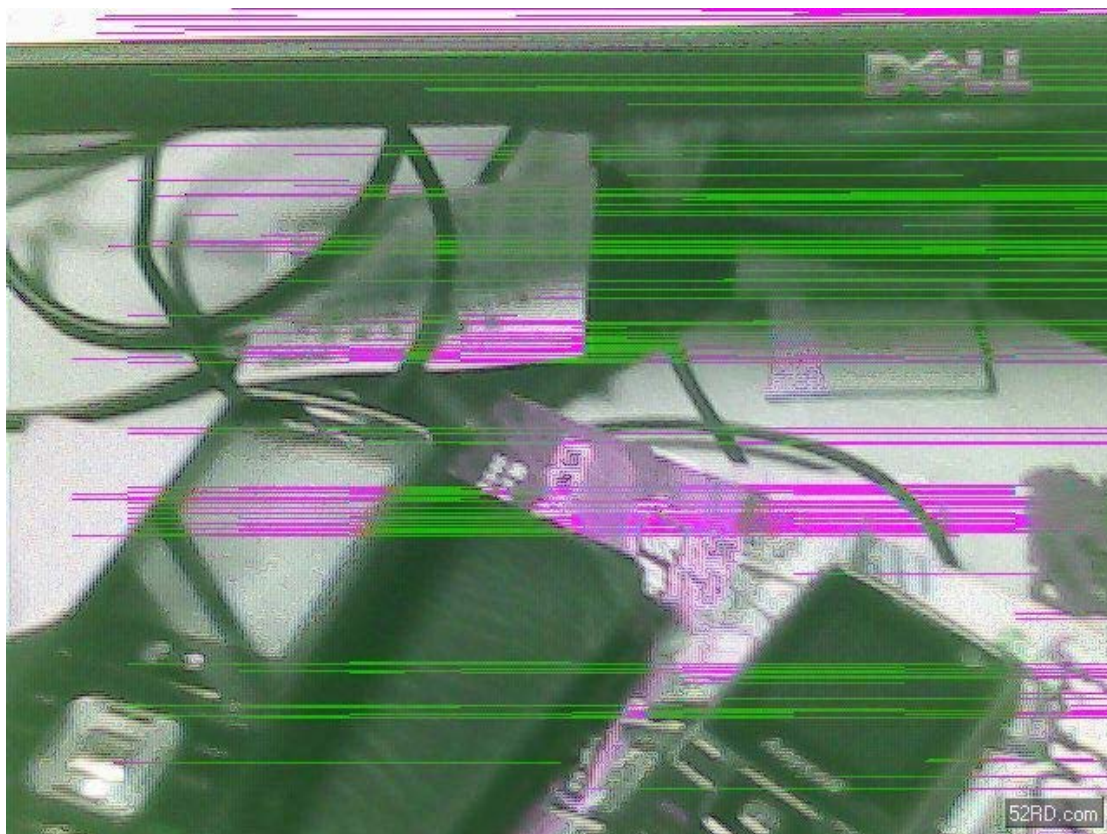
比如出现横向的紫色或绿色条纹。一般情况下是时序有问题。

现象: 闪横的紫色或绿色干扰线

原因: Hsync 和高速线距离太近太长, 产生了耦合(10cm 的高速线产生约 5pF 左右的耦合电容), 导致 HSYNC 不能迅速拉升至 90% 的区域, 相位不同步, 最终数据采集有错位。然后因为 YUV 算法的作用, 引起绿线和紫色的闪线。

硬件改善了 MCLK 和 PCLK 线，现在已经基本没有绿线了。

走线的时候要注意 MCLK、PCLK 还有帧同步（vsync）和行同步（hsync），基本上市面上的芯片这些信号都要分开走线，最好加 GND shielding.

解决办法: 绝对禁止将 HSYNC, PCLK, MCLK 这三根线挤在一起走线。

- 1) HSYNC 夹在低速线 SDA 和 SCL 之间
- 2) PCLK 和 MCLK 如果一定要贴着走线, 最好拉开一点距离, 当中夹一根地线。

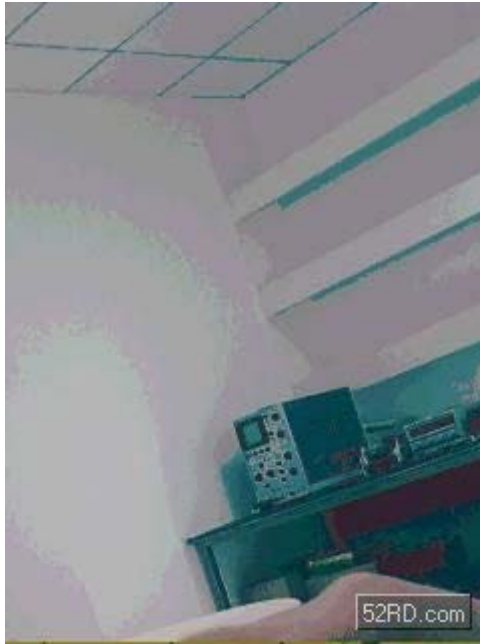
等高线

- 1) 一根数据线虚焊导致的等高线及颜色失真例子

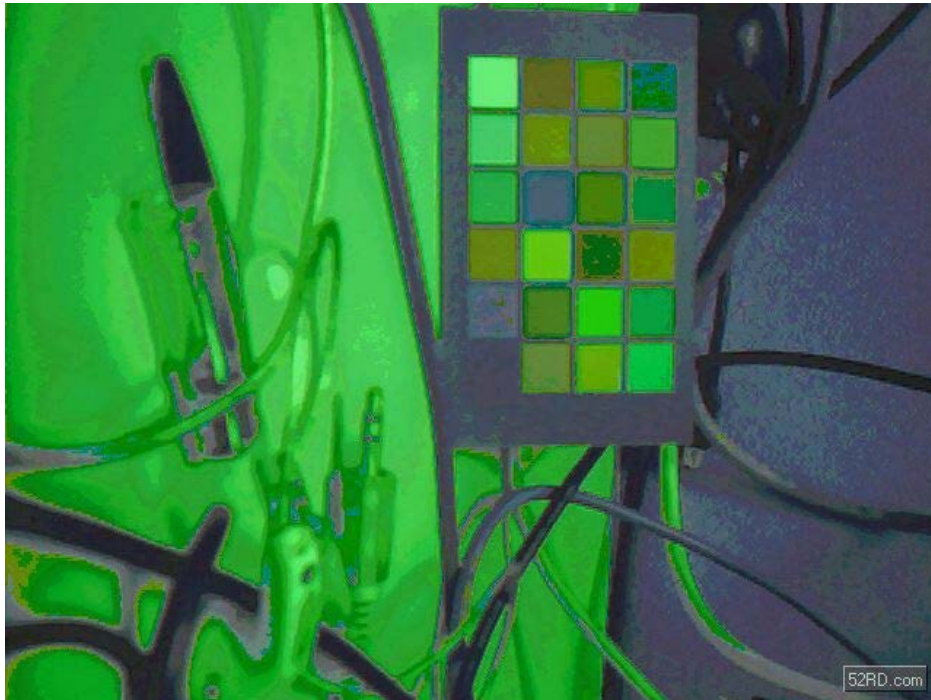
2) 两根数据线和设备复用导致的偏绿问题

8 根数据线上有两根被其它设备复用了，所以这两跟线没出数据。

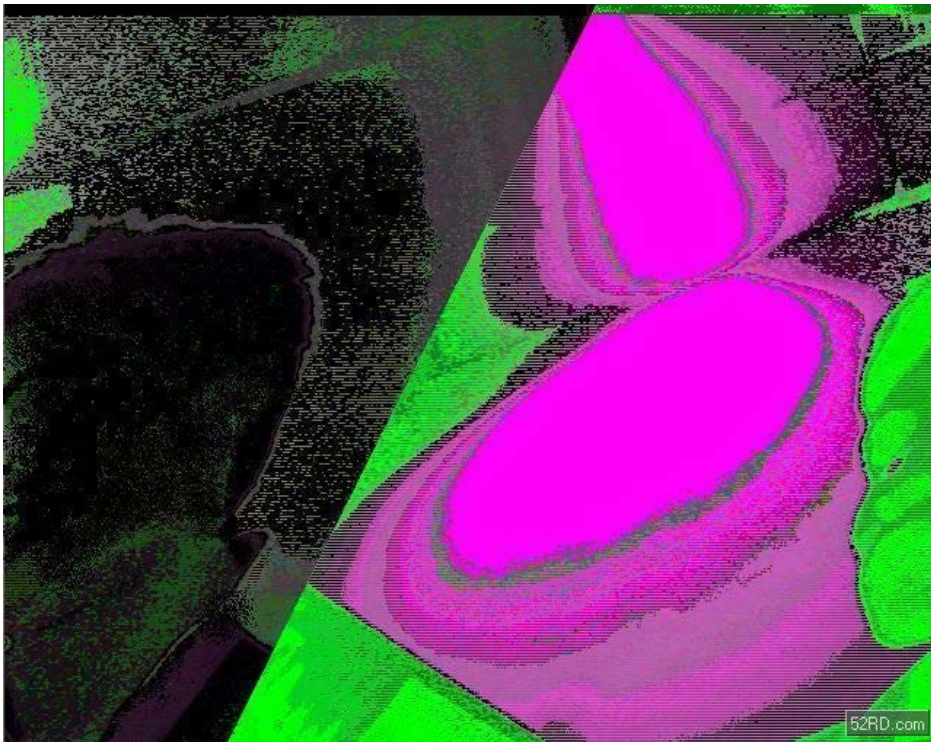
3) 数据线接反的情况:

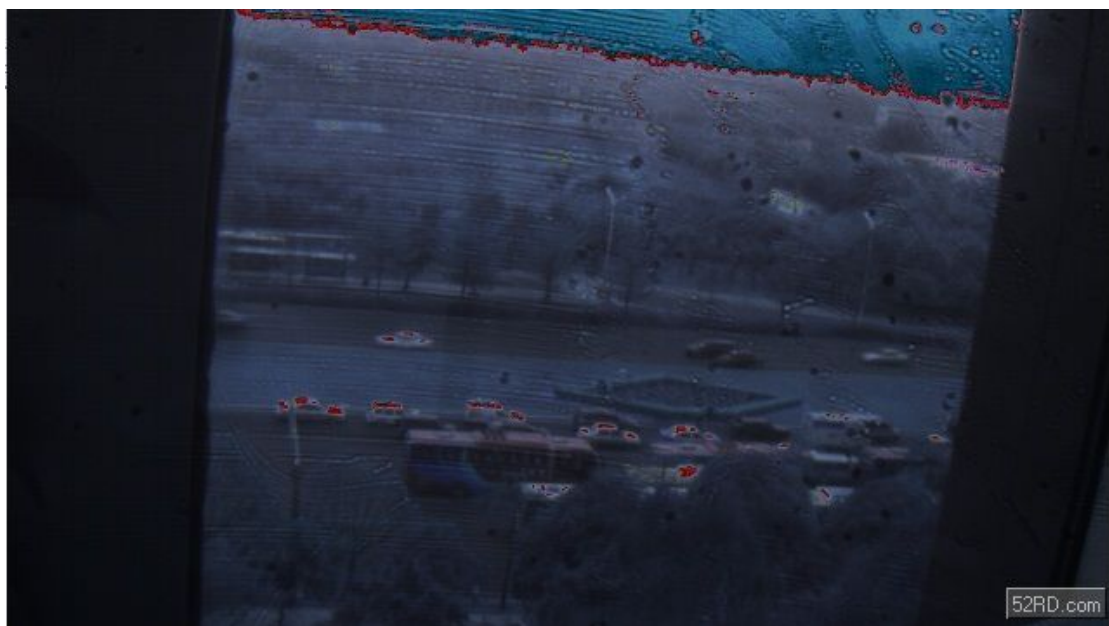
第一张是亮度很低的情况下抓到的原始数据图像

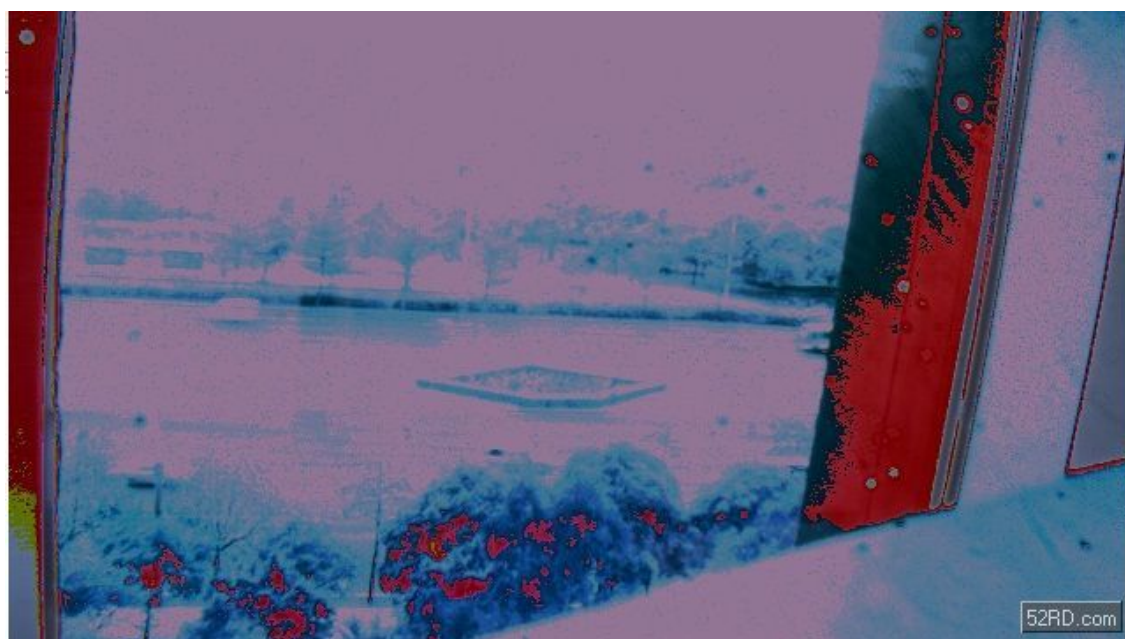
第二张是将光圈调大以后出现的现象

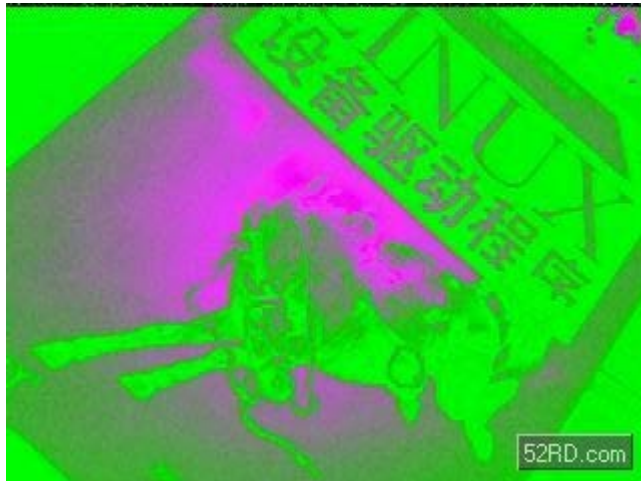
Y 和 U/V 的顺序不对。将摄像头的采样格式由 CbYCrY 改为 YCbYCr 后,颜色就对了。  
示例图片如下所示:

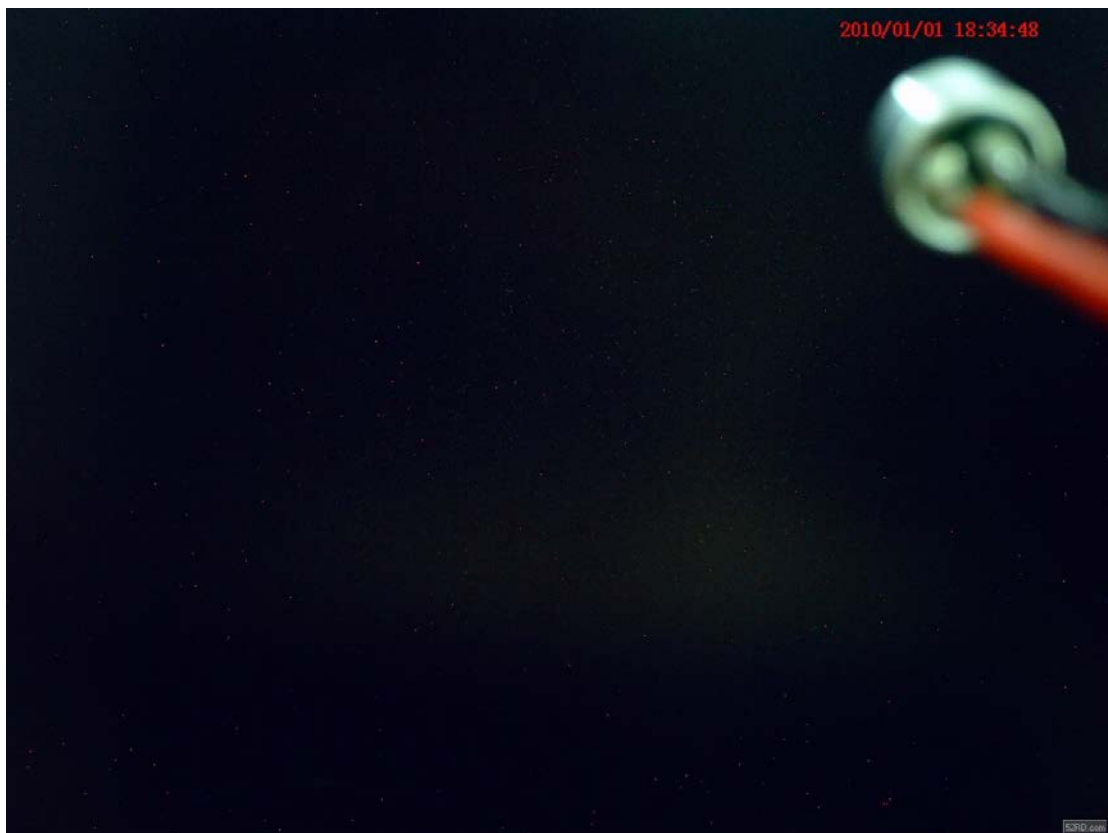
过一段时间噪点逐渐增多.

开始工作时正常的,, 没有色点, 工作过一段时间后, 模组开始出现色点, 而且色点越来越多. 如上图所示.

工作一段时间 sensor 温度会提升，温度升高会加剧半导体材料的本征激发。这会导致 sensor S/N 降低，noise 加剧。此状况与 sensor 材料关系较大，后端或软件处理可以减缓此状况但不能根除。这种叫 hot pixel，是芯片过热造成的。

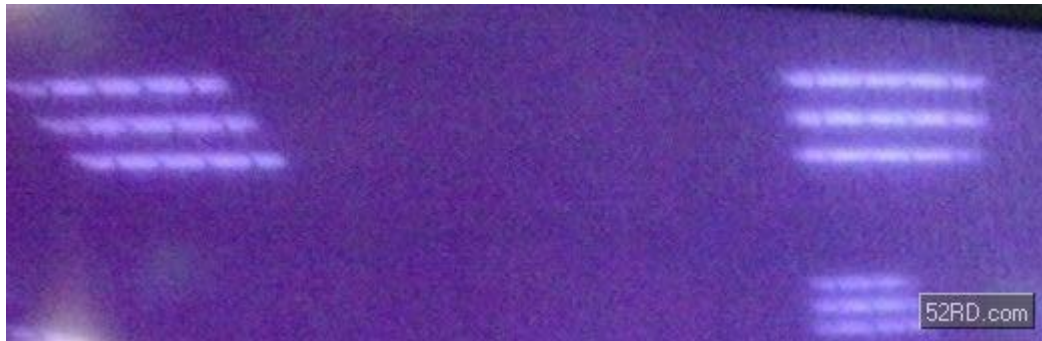
模拟电压过低导致很强的光才能感应图像，并且偏色。

例 1 如下图所示，只有天花板上的灯管才感应成像，其他部分很模糊。

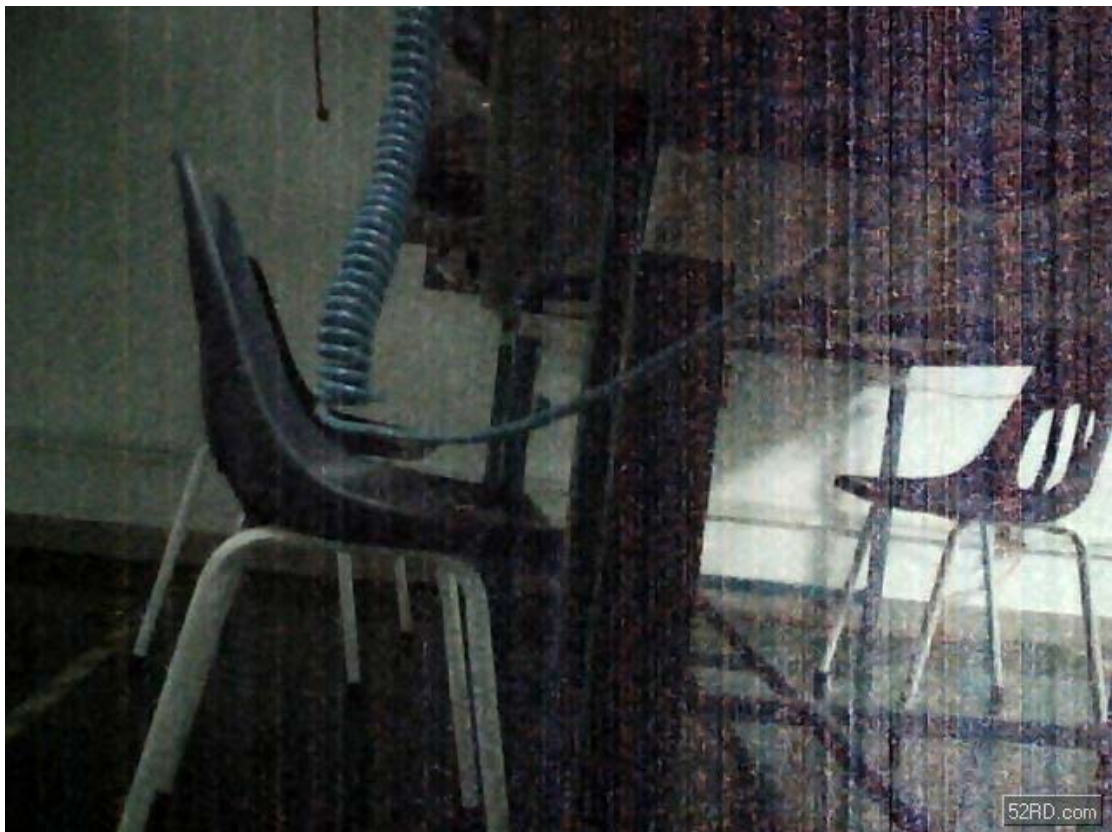
例 2，模拟电压过低导致竖向条纹。提高 AVDD 后问题解决。

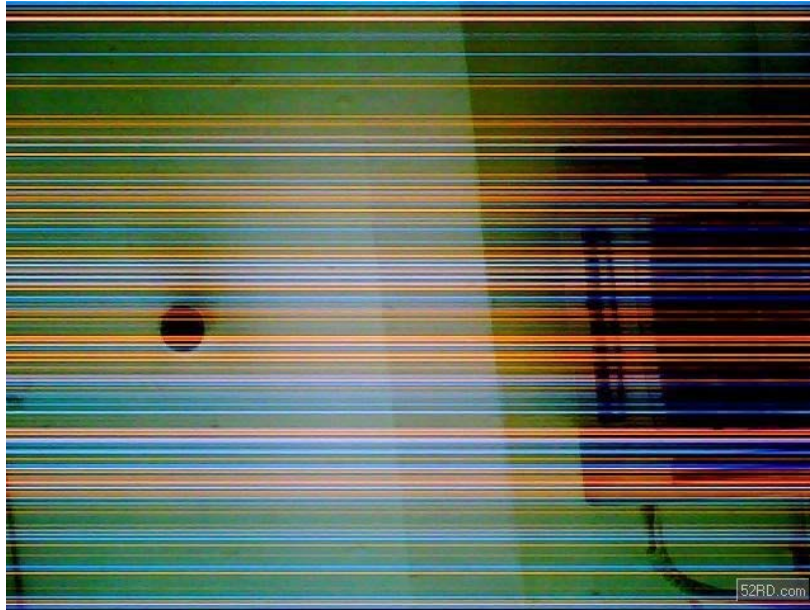
例 3，在调试 OV7725 时发现，刚打开摄像头时图像有条纹，开了一段时间后图像就正常了，有没有哪位知道是什么原因；不正常的图像如下。查出问题了，是模拟电压不稳导致的。

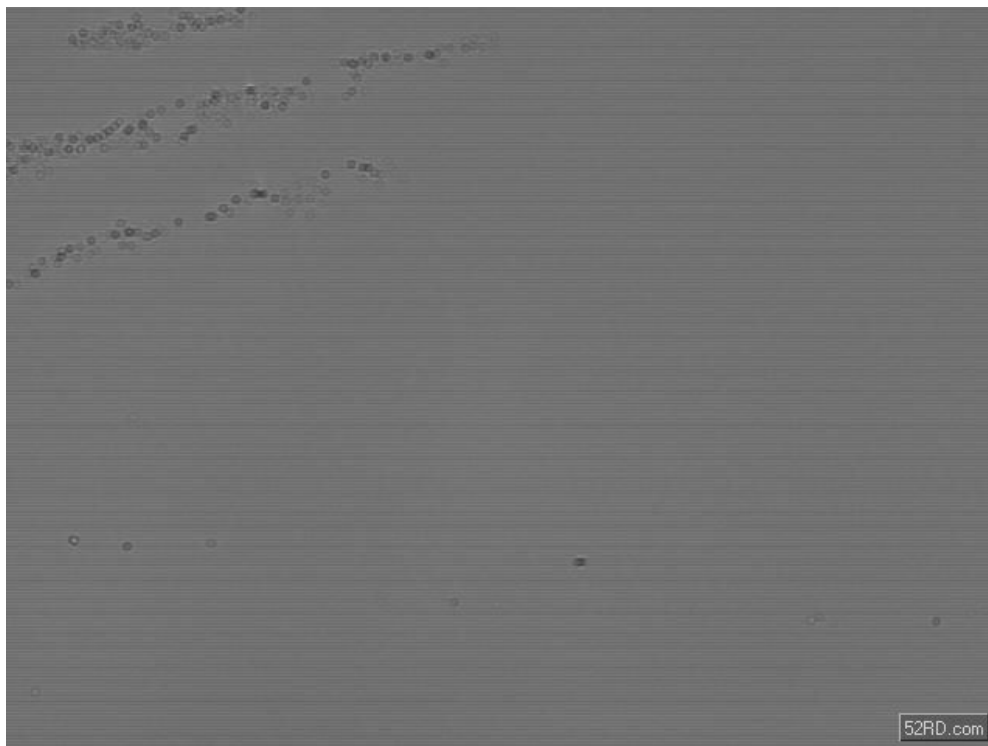
cmos 为 ov 的 30w 像素，型号为 ov7141。使用时出项很明显的水平方向的横波纹。

采用 3.3v 和 2.5v 供电，其中 VDD\_C 和 VDD\_A 是由 2.5v 供电，pcb 上直接将他们连在一起接 2.5v。直接铺地，没有划分模拟地和数字地。

使用外接电源对 AVDD 供电，没有出现上述现象。可以确定是由主板的电源噪声引起的

改板后效果还可以，主要改动有：

- 1) 原来是两层板，现在用的是 4 层板，有专门的电源层
- 2) LDO 输出改用大容量的钽电容滤波。示波器测量电源纹波 比以前小了。

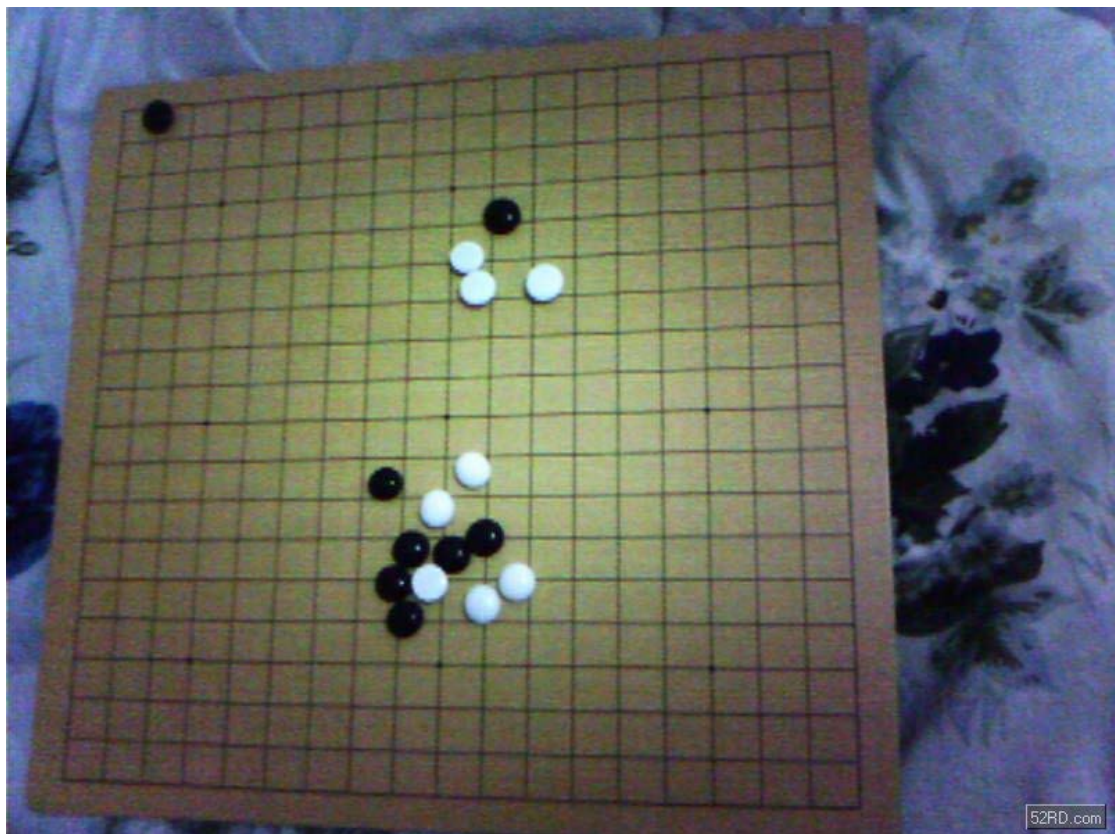
用 OV9650 摄像头模组拍的图片，像素是 800 X 600；中间较亮

从硬件来说，可能是 lens set 与 sensor 不匹配，特别是 CRA，你得看看 datasheet 两者是否差距太大。

软件上，可能是 lens correction 没调好（个人感觉楼主状况属此列），设定好 correction 区域然后将 gain 值拉高让中心与周边亮度差异减少，如果此时整个画面过曝，可以将整体 gain 值再往下调（也可以设定曝光参数来减少画面亮度）。

按以上方法调整 OV9650 的几个与 lens correction 有关的寄存器的值，使中心和四周的亮度均匀！

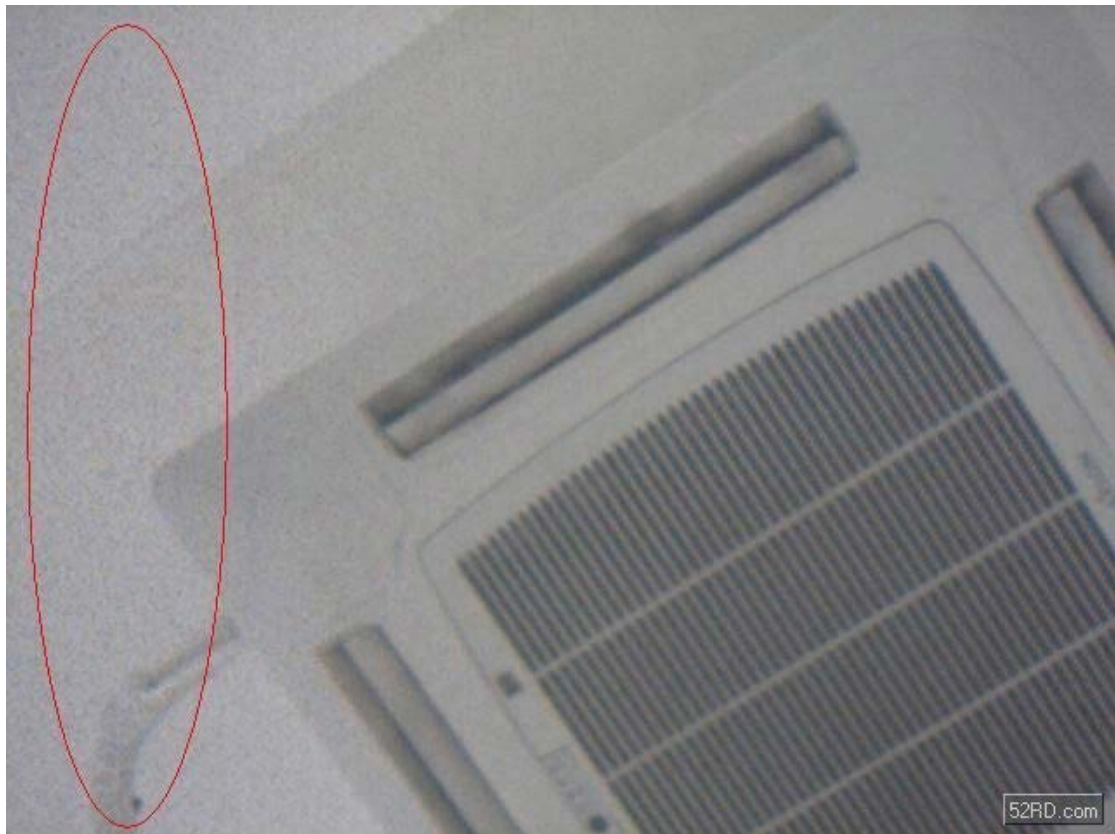
在调试 OV7675 时，图像有左边是模糊的，右边正常，图片如下：

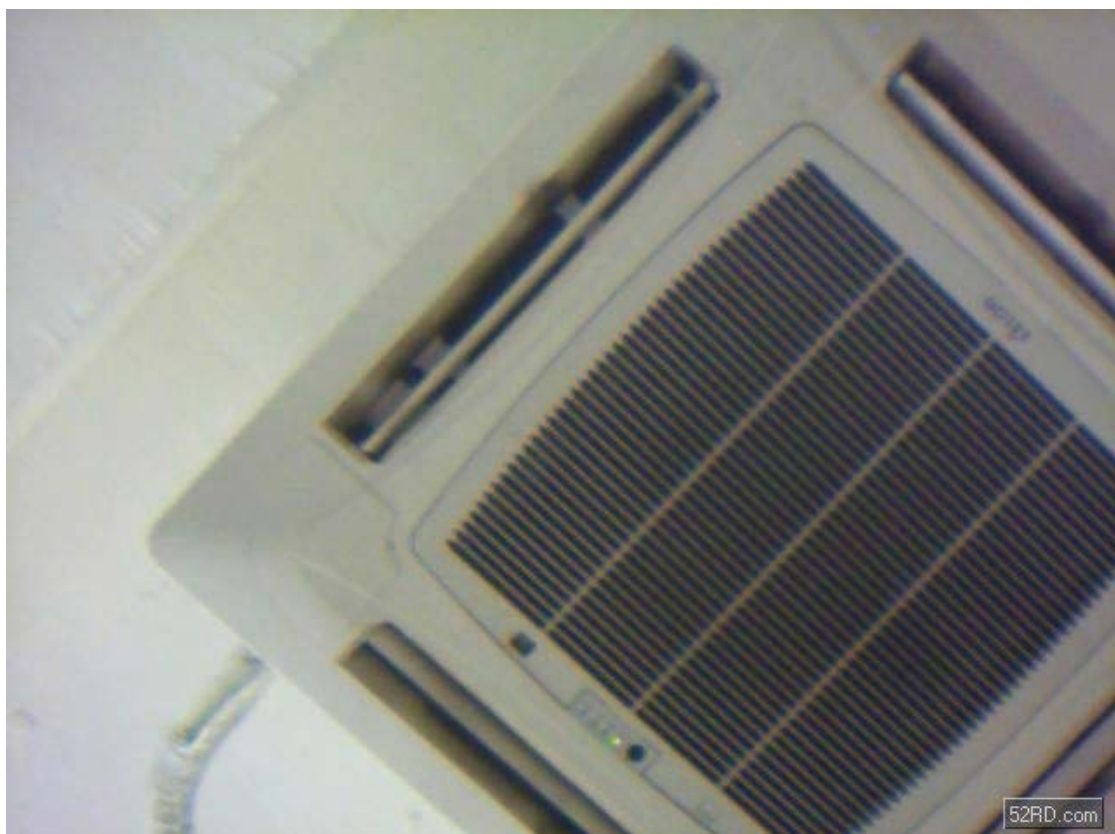
将 AGC 调小之后不会出现了，但是没之前亮了.效果如下:

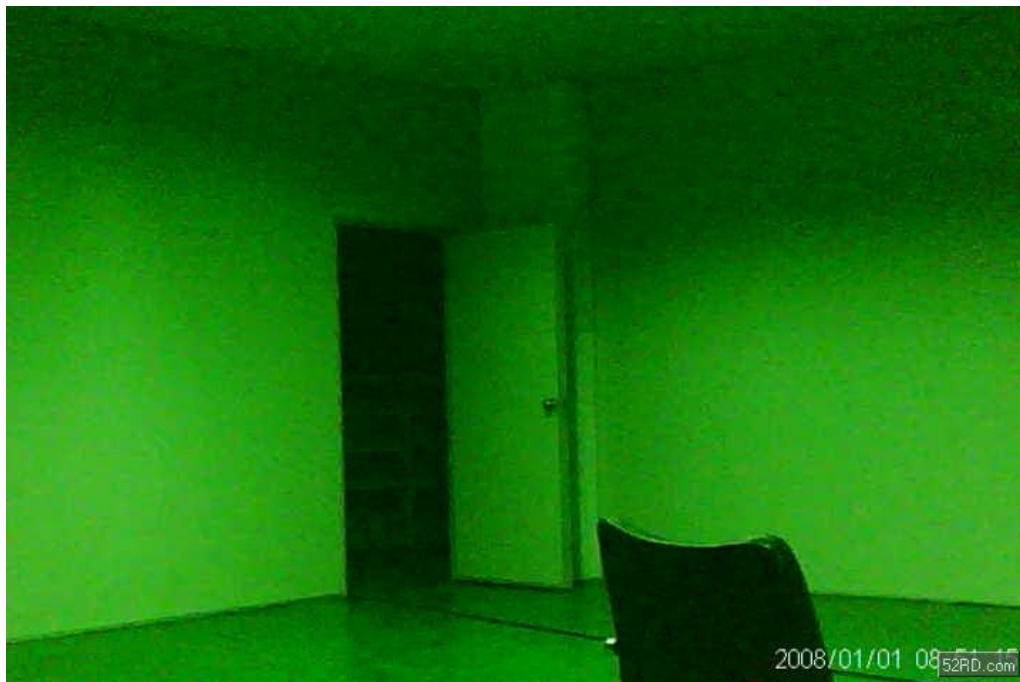
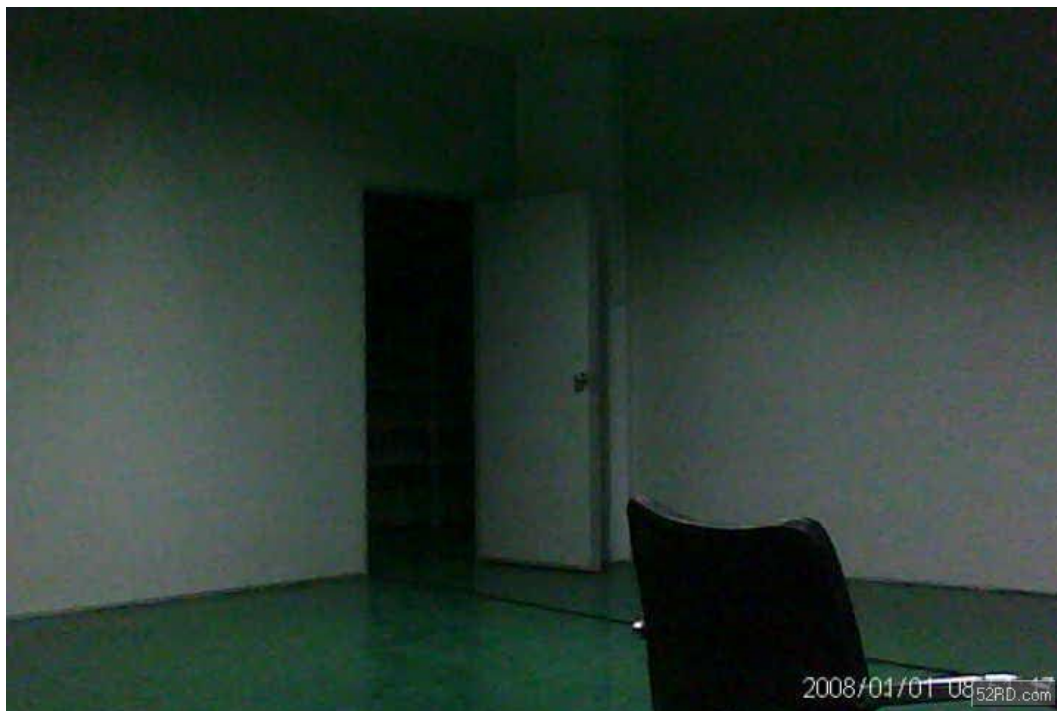
在室外光线较亮拍摄时，画面颜色任何时候都正常。

在室内光线较暗拍摄时，刚打开摄像时拍摄的画面偏绿，几秒钟之后就会恢复正常。

属于正常现象。

OV7670 30W 计算 AE 时间比较长。在计算 AE 的过程中容易出现偏色现象。

可以丢帧或者延时解决这个问题

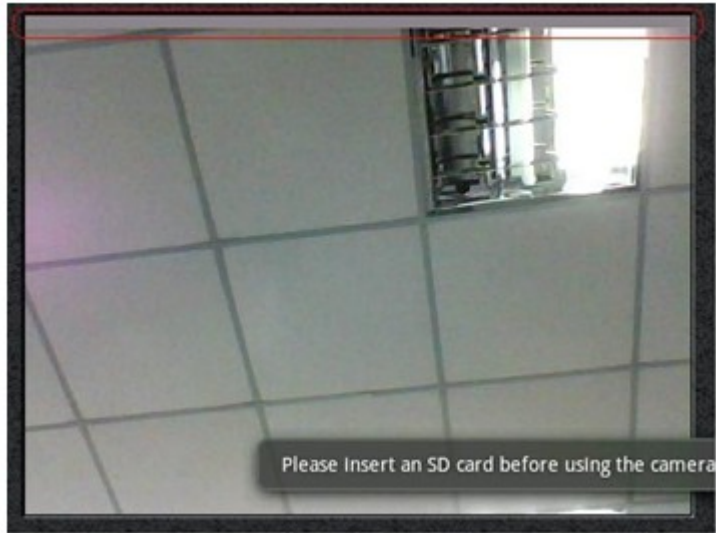
因 Vsync 偏移出现问题的例子如下图所示。

camera 模组的 timing 调整不了。修改 AP 的 camera 控制, 使垂直同步偏移 12 rows. 图像输出正确。

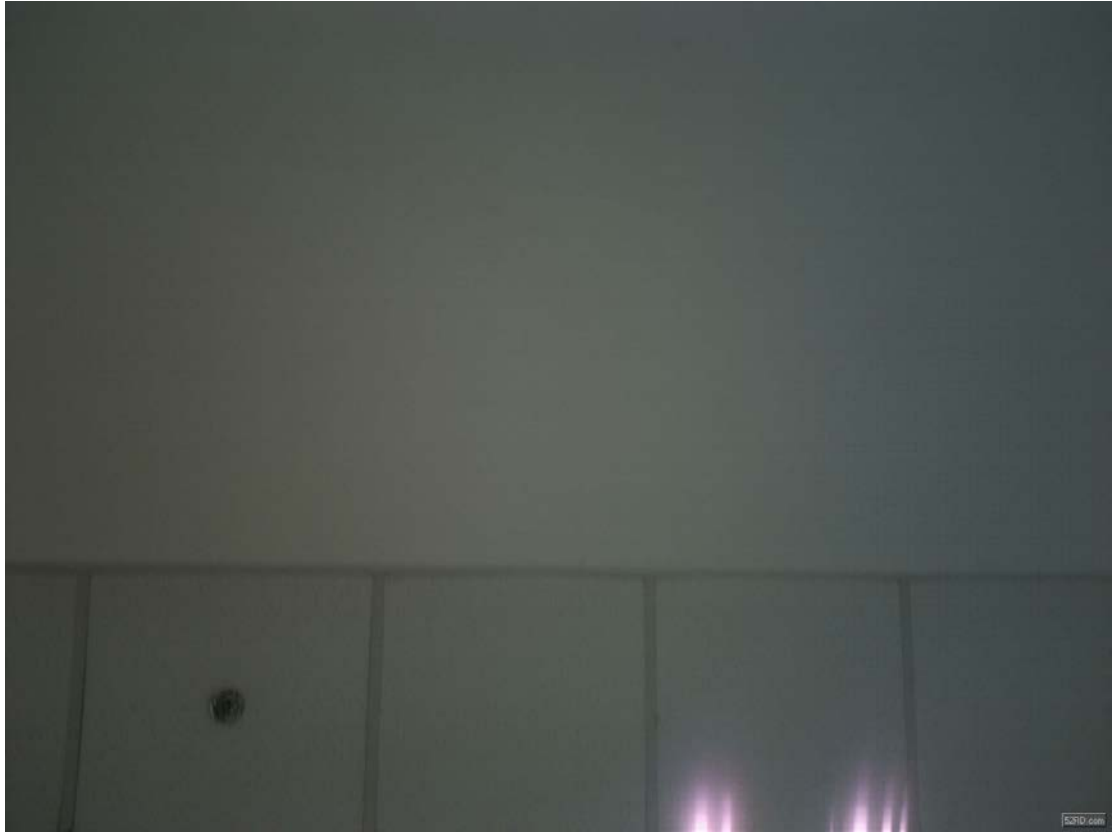
这是一颗 5M 的模组拍摄的图片, 天花板的灯在视场外边缘, 图中为何出现紫红色的光? 是什么原因造成的?

属眩光现象，一般是由于多片 lens 镜间反射造成。通过改善镀膜制程，增加镜片透射率可以缓解次问题。

另外，这张照片光心偏到左边去了，holder 偏移？ lens set circle 够大啊，这种偏移都能 cover 掉。

多谢各位关注，问题已经解决，此现象是 lens 组装到模组上面的机构问题产生。

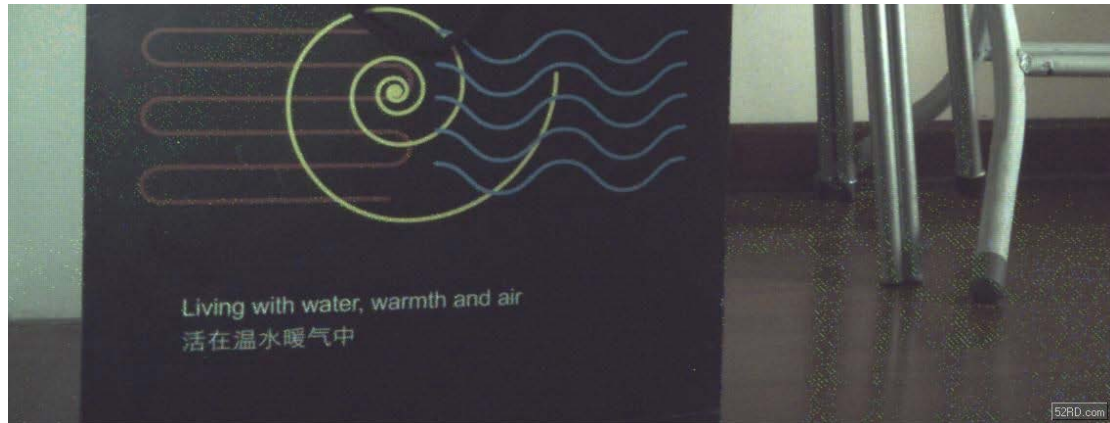
例 1，图中有噪点

转换了一下 Pclk 的极性，这个躁点的问题得到了很好的解决。

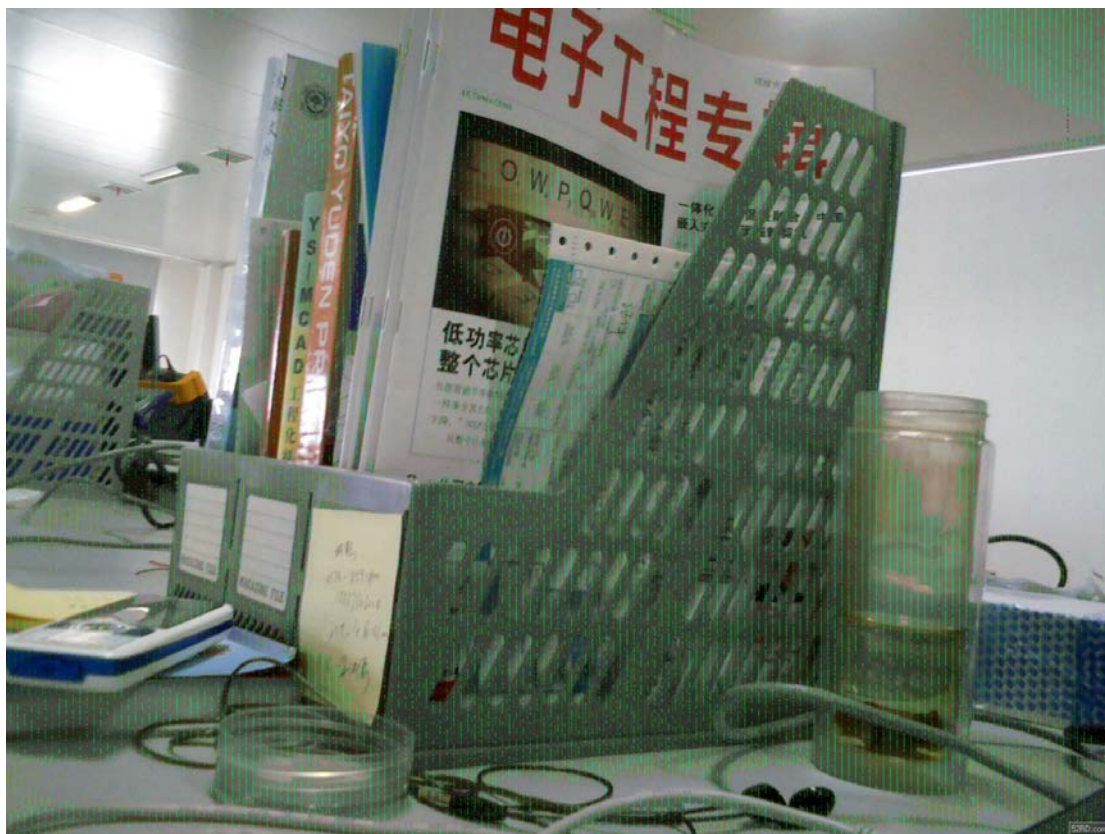
例 3， 如下图所示。通过修改 pclk 的上升沿和下降沿就解决了。

原因是不同厂家的模组 layout 的走线的长短，FPC 的厚薄，都可能影响到 PCLK 的获取，FPC 的公差过大，或者头板的制作是否有什么问题，都可能引起这个问题。如果可以通过硬件的方式改变 PCLK 上升沿的斜率，也可以解决这个问题。

主要有两点：

- 1.修改 PCLK 的上升沿的斜率。
- 2.或者修改 I/O 的上升沿的斜率。

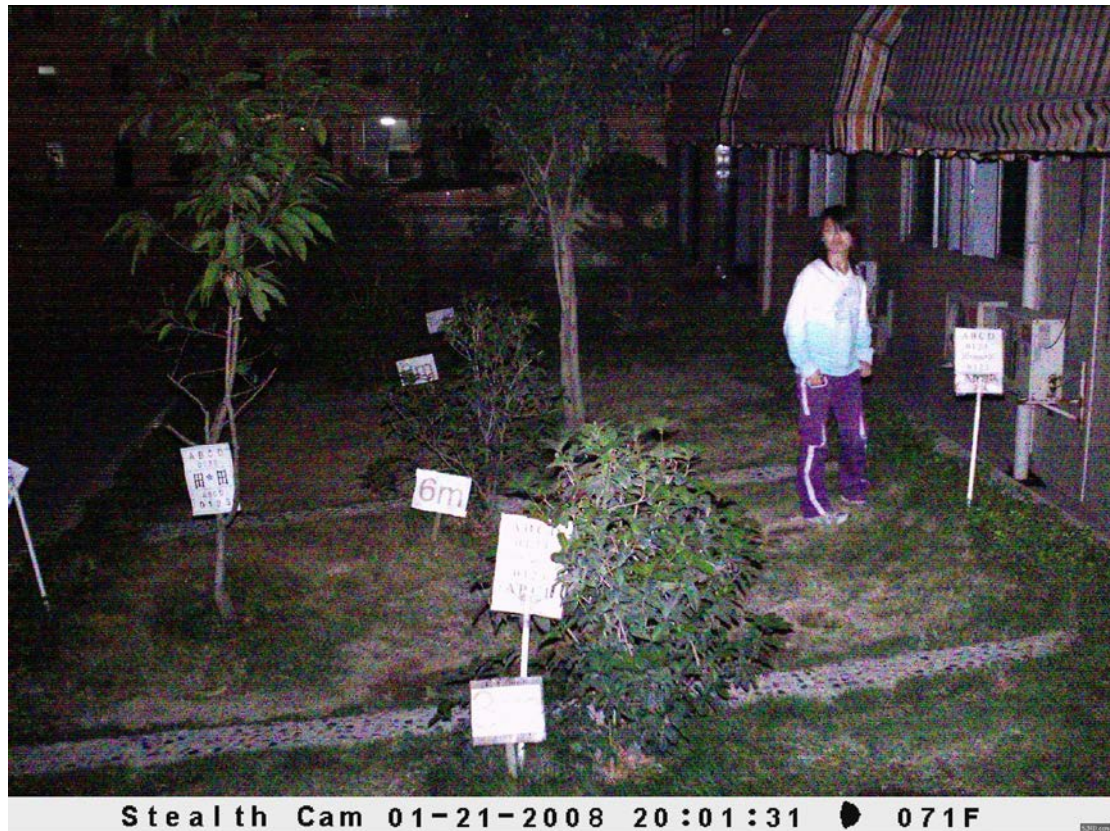
白天或亮一点的地方是没有这个问题，就只有在低照度下使用闪光灯拍照会有这样的情形。

FPN( fixed pattern noise), 无解。

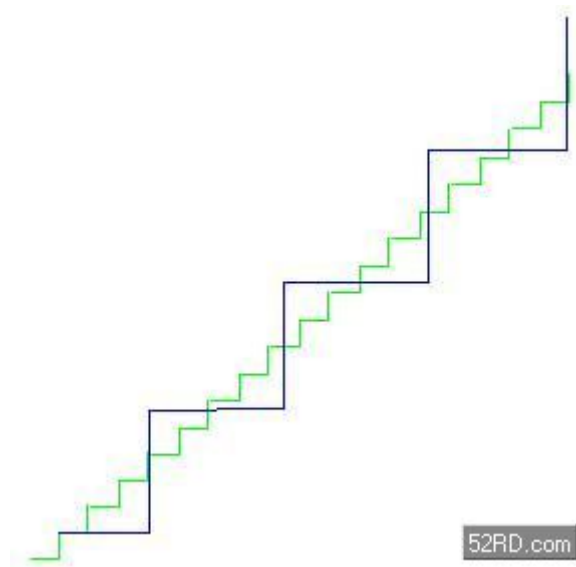
gain 过大, 把 digitalize 的量化步距, 乘大了, 就出现台阶效应。还与内部的量化精度不够, 有关系。

另外, 若不同的颜色通道的 gain 不同 (白平衡计算出的 R/G/B\_gain 不同), 会出现 color phase error。

示意图, 如下, 只画了 B、G 两个通道, B\_gain 比 G\_gain 大, 会造成灰阶的景物, 有的地方 B 大, 有的地方 G 大, 就会出现颜色不断交替。

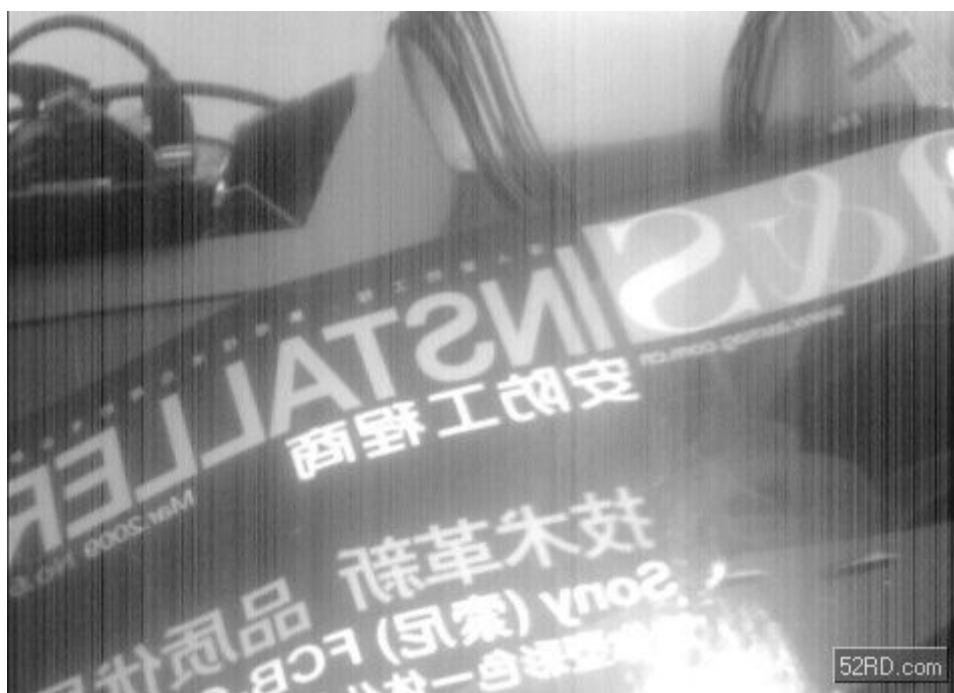
## 21. 因电源问题产生的竖向条纹

现在已经确定是电源的问题了，我在每个电源都并上了一个大电容，条纹消失了。现在我是用 CPU 的 I/O 采集的，效果很好。

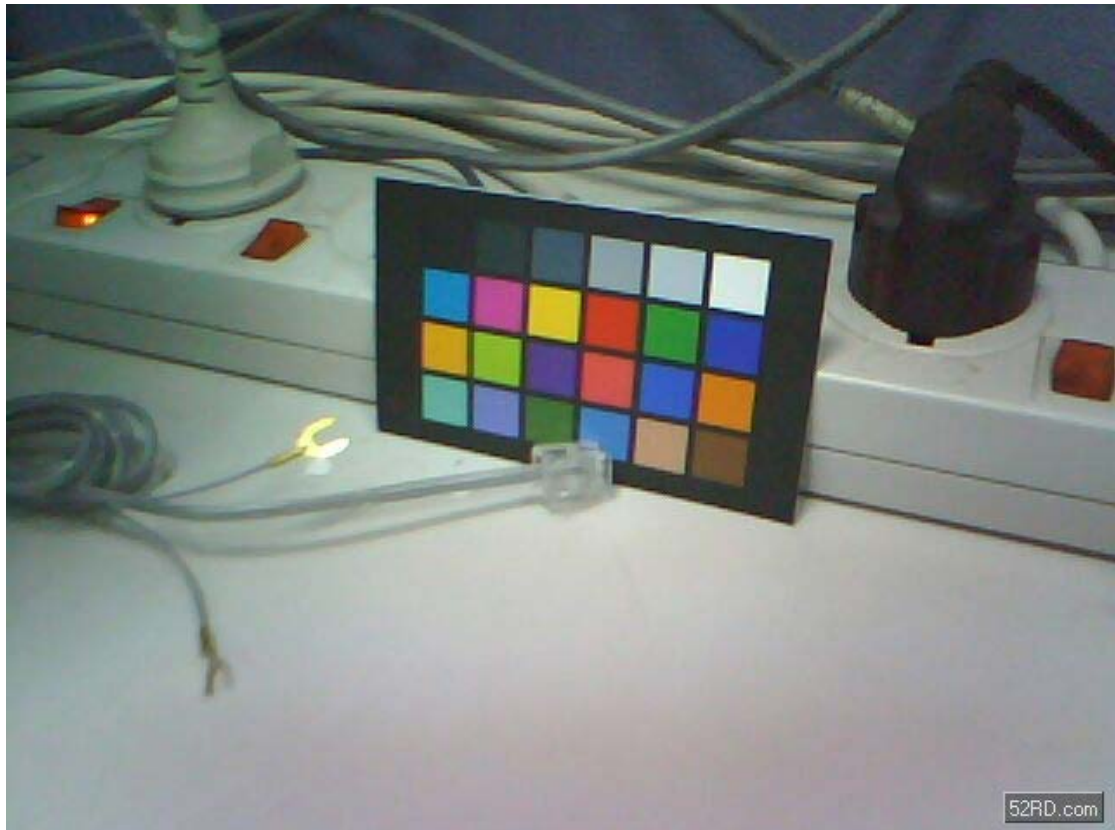
图中下方居中的地方偏红。ov 工程师将 LENS CORRECTION 调到了极限问题还存在，确认是 LENS 与 SENSOR 不匹配造成的，模组厂家更换了镜头后问题基本解决。

1. 首先你的照片 awb 就不对，本身这张照片就没有达到白平衡。
2. 照片边界锯齿现象很严重。
3. 色偏问题，你首先要了解一下你的 sensor 的 Lenschief ray angle 角度是多少，还有 lens 的 CRA 是多少。如果 lens 的 CRA 小于 sensor 的，一定会有偏色的现象。要么换 lens，如果市场上找不合适 的 Lens,就说明 sensor 本身品质不是很好。
4. 理论上 lens shading 是解决 lens 的通透率不一样的问题，但也许各家回加自己的算法，可以一试。
5. 如果 Lens 和 sensor 都已经固定，可以人为想一些办法来减少色差。
  - a. 可以将颜色调淡点，这样就不太明显
  - b. 做 AWB 校正，排除不同 sensor 对 RGB 感应的不同，引起 AWB 曲线走的不准。

如果是 CRA 不匹配，那出现的偏色应该是对称的，下面偏红则上面一定会偏红。个人觉得应该是漏光造成的，不是 barrel 就是通光孔那里引入了杂光。

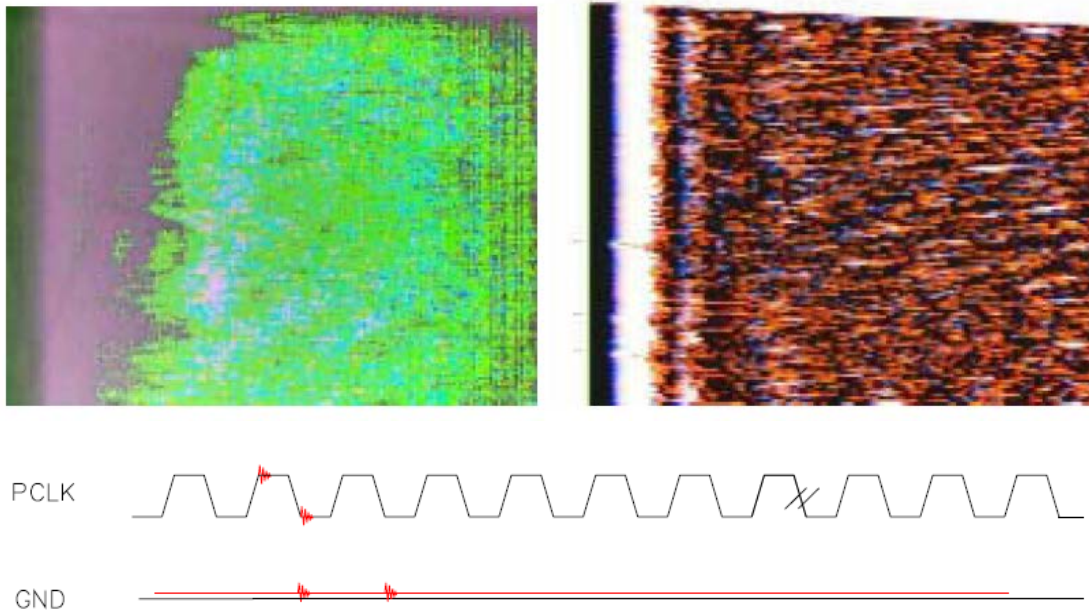
现象：花屏

原因：2.8V 电压因为导线上的电阻吸收了电压，导致驱动能力不够。地线被拉高并产生毛刺现象，影响信号完整性和数据采集。

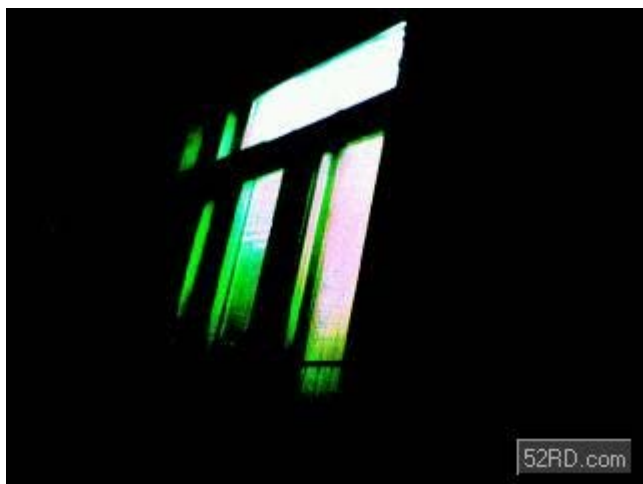
图中的高光部分是办公室窗户。其它部分全黑，没有任何细节？

问题解决了，是 DVDD 电压不对。  
datasheet 写的 1.8V，问了 FAE 结果是 1.2V。

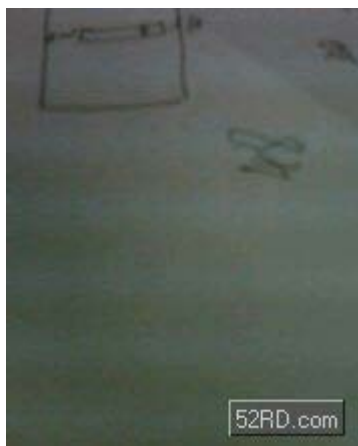
当对着白色的物体时，刚进入预览时，会出现下图中显示的条纹，当移动手机时，则这种条纹消失，以后也不会出现，只有再次进入预览时可能会出现，请教各位大虾到底是什么原因？

这个问题，现在已经解决了，加大了初始化代码中的增益之后，就可以了。

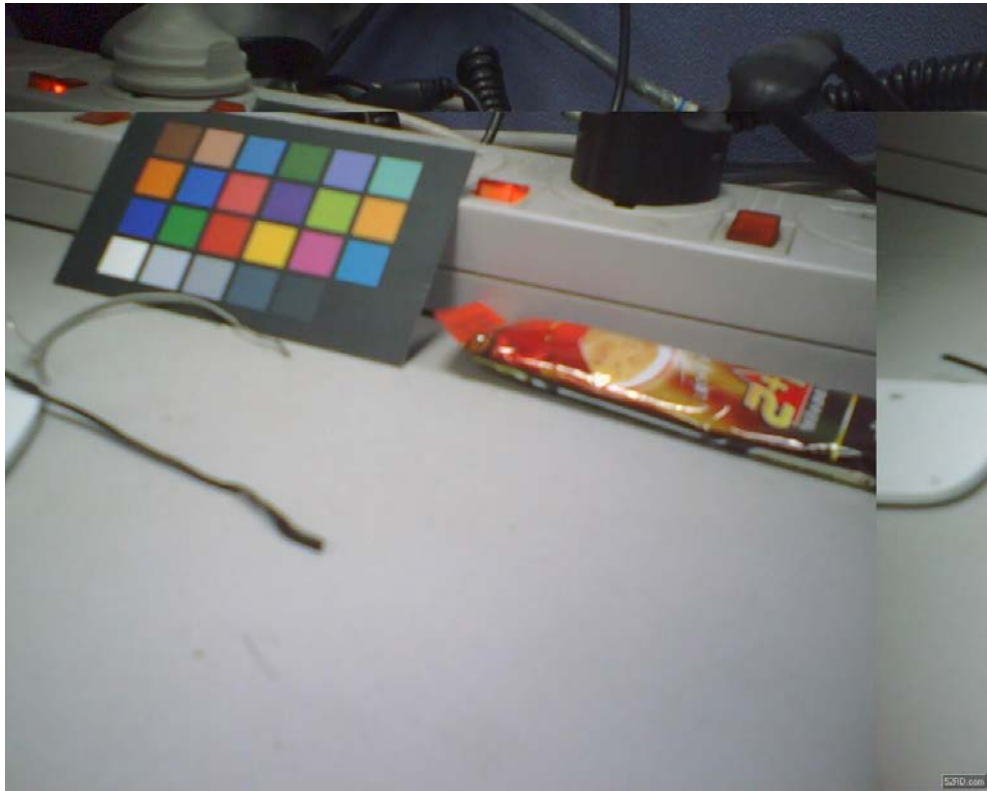
Sensor 为 0v9655 在拍 sxga 130 万图像有时会出现图像错位的问题（如图），vga 的则不会出现，帮忙分析。谢谢！

帧率太高了,曝光时间短了.可以调整 VBLANK,HBLANK 来解决  
再降低 FPS 到 5,试试,你的 buffer 速度呢??  
谢谢大家! 在我这里降低帧速率比较有效。
