TEXTO 1

UN ERROR Y UN ACCIDENTE

TEXTO 2

ERROR MÉTRICO CAUSÓ LA PÉRDIDA DEL ORBITER DE LA NASA

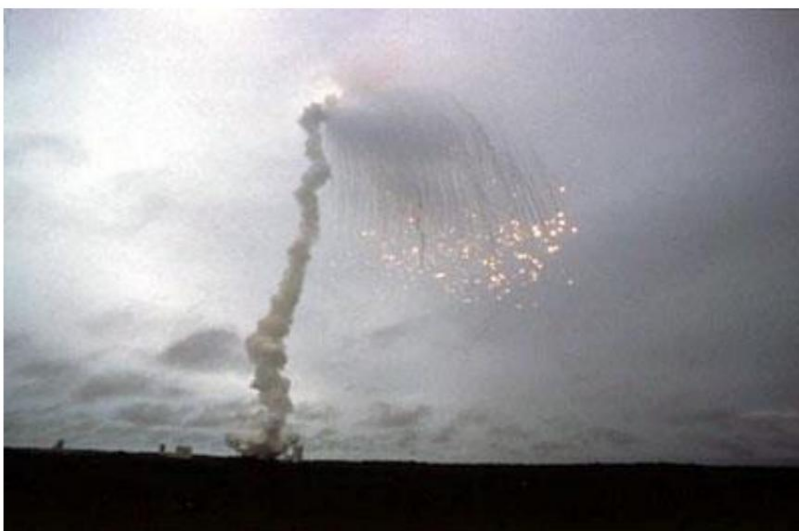
Fragmentos del fallido lanzamiento del Ariane 501

39 segundos después del lanzamiento, cuando el cohete alcanzó una altitud de dos millas y media, un mecanismo de autodestrucción acabó con el Ariane 5, junto con su carga útil de cuatro satélites científicos costosos y sin seguro. La autodestrucción se desencadenó automáticamente porque las fuerzas aerodinámicas arrancaban los propulsores del cohete.

Esta desintegración había comenzado un instante antes, cuando la nave espacial se desvió de su rumbo bajo la presión de las tres potentes toberas de sus propulsores y del motor principal. El cohete estaba realizando una brusca corrección de rumbo que no era necesaria, compensando un giro equivocado que no se había producido.

La dirección estaba controlada por la computadora de a bordo, que pensó erróneamente que el cohete necesitaba un cambio de rumbo debido a los números provenientes del sistema de guía inercial. Ese dispositivo utiliza giroscopios y acelerómetros para rastrear el movimiento. Los números parecían datos de vuelo (datos de vuelo extraños e imposibles) pero en realidad eran un mensaje de error de diagnóstico. De hecho, el sistema de guía se había apagado.

Este apagado se produjo 36,7 segundos después del lanzamiento, cuando la propia computadora del sistema de guía intentó convertir un dato (la velocidad lateral del cohete) de un formato de 64 bits a un formato de 16 bits. El número era demasiado grande y se produjo un error de desbordamiento. Cuando el sistema de guía se apagó, pasó el control a una unidad idéntica y redundante, que estaba allí para brindar respaldo en caso de que ocurriera tal falla. Pero la segunda unidad había fallado de la misma manera unos milisegundos antes. ¿Y por qué no? Estaba ejecutando el mismo software.

Los europeos esperan lanzar un nuevo Ariane 5 la próxima primavera, esta vez con un nuevo "arquitecto de software" que supervisará un proceso de simulación terrestre más intensiva y, esperan, realista. La simulación es la gran esperanza de los depuradores de software de todo el mundo, aunque nunca puede anticipar todas las características de la vida real. "Los detalles más pequeños pueden tener consecuencias terribles", afirma Jacques Durand, director del proyecto, en París. "Esto no es sorprendente, especialmente en un sistema de software complejo como este".

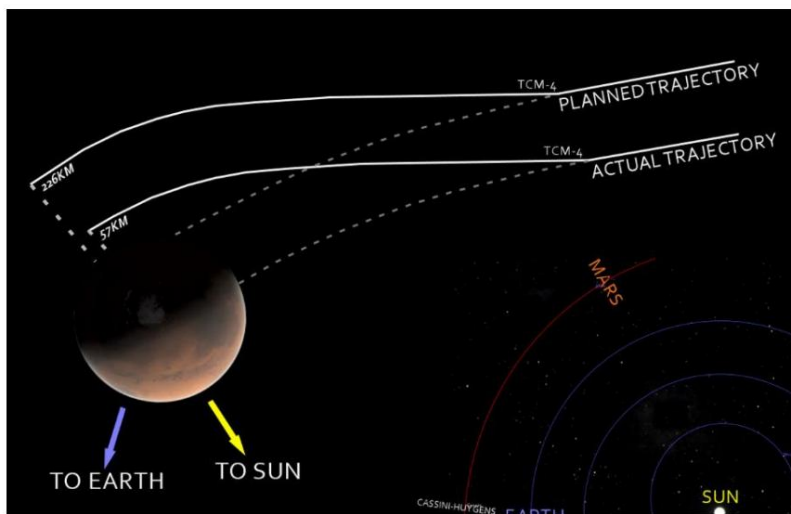
Diagrama que compara las trayectorias previstas y reales del Orbitador.

La causa principal de esta discrepancia fue que una pieza de software terrestre suministrada por Lockheed Martin produjo resultados en una unidad habitual de los Estados Unidos ("American"), contrariamente a su Especificación de Interfaz de Software (SIS), mientras que un segundo sistema, suministrado por la NASA, que utilizaron esos resultados esperaban que estuvieran en unidades métricas, de acuerdo con el SIS. El software que calculó el impulso total producido por el encendido de los propulsores calculó los resultados en libras-segundo. El cálculo de la trayectoria utilizó estos resultados para corregir la posición prevista de la nave espacial por los efectos del encendido de los propulsores. Este software esperaba que sus entradas estuvieran en newton-segundos.

La discrepancia entre la posición calculada y medida, lo que resulta en una discrepancia entre la altitud de inserción orbital deseada y real, había sido notada anteriormente por al menos dos navegantes, cuyas preocupaciones fueron descartadas. Se convocó una reunión de ingenieros de software de trayectoria, operadores de software de trayectoria (navegadores), ingenieros de propulsión y gerentes para considerar la posibilidad de ejecutar la Maniobra de Corrección de Trayectoria-5, que estaba en el cronograma. Los asistentes a la reunión recuerdan un acuerdo para realizar TCM-5, pero finalmente no se hizo.
