追查泉州坍塌酒店：违法建设、违规改建之祸

俞琴 黄姝静 财经杂志 3 days ago

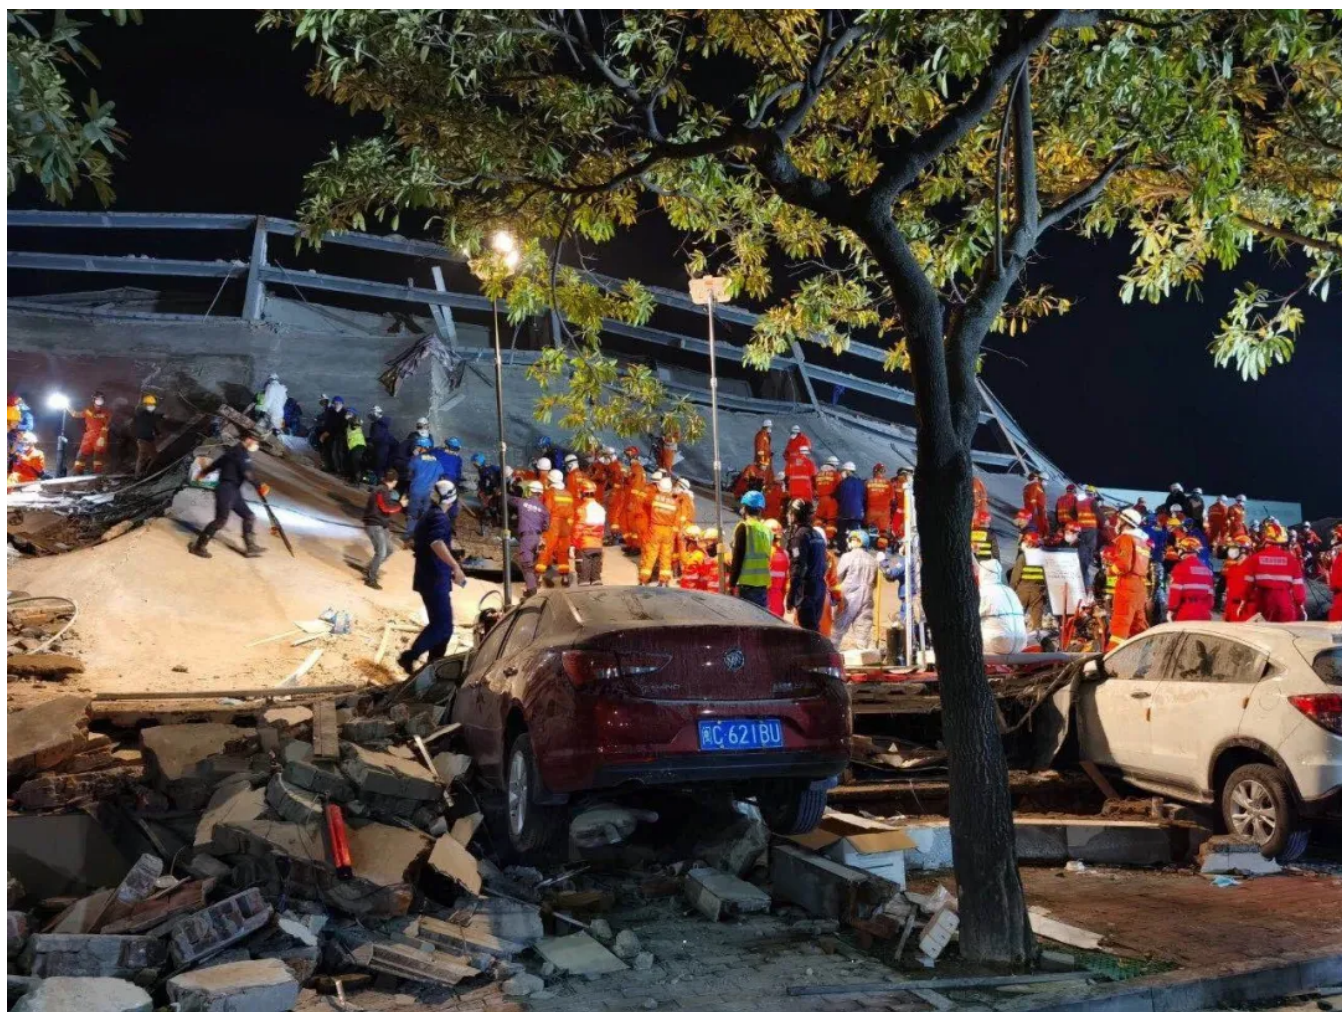
泉州欣佳酒店坍塌事故现场救出61人，20人已丧生，另有10人生死不明，“血的教训”如何酿成？谁又该为此负责？

从事发现场照片来看，建筑废墟呈“人字形”，建筑背面墙体、建筑天花板分别构成了撇、捺。

“之所以形成人字形，一定是结构前面部分先塌掉了。”3月9日，一名曾在事故现场观察、从事建筑结构评估的专业人士向《财经》记者还原了楼房倒塌的过程。据他推断，由于靠近道路酒店前厅位置的支撑结构失去支撑，由厚重的混凝土浇筑的天花板发生倒塌，瞬间往前倾斜，由于房子是一个钢结构框架，因此，在天花板往前倾斜的瞬间，连带着背面的墙体也往前倾斜。

这个过程中，天花板砸到了距离建筑至少4米外的汽车——其车头被砸至严重凹陷。不过，后来装修浇筑的天花板，与建筑的原始墙体重量悬殊，前者笨重，后者轻巧，因此，被天花板“拉过来的”钢架结构扛不住那么重的负担，导致天花板又反弹回去，最终形成了事故现场的“人字形”。
