BEST PRACTICE

SKADESVURDERING

EN HJÆLP TIL AT FORETAGE DEN KORREKTE SKADESVURDERING

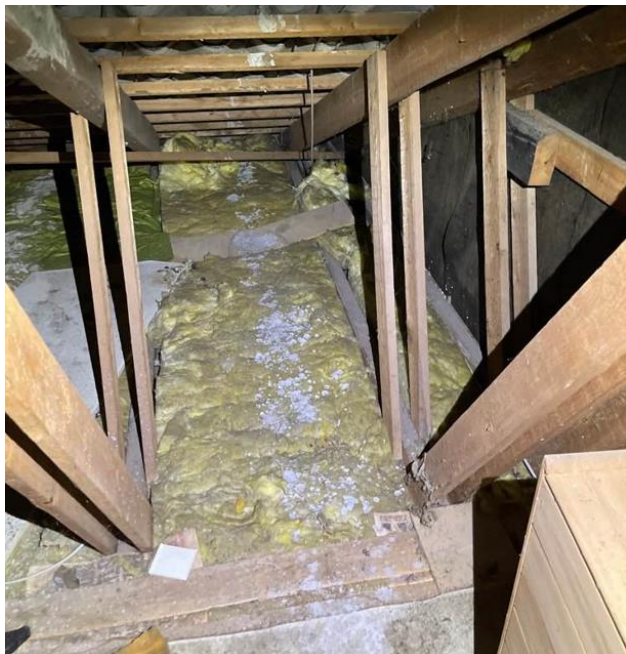
SKADE - RØD:

Tagplader er blevet rensed og malet. Der er i forbindelse med afrensningen trængt slam indeholdende asbestfibre ind i tagrummet, hvor det ses aflejret på isolering, gangbro, træværk og i område omkring loftlem. Forholdet er i større omfang.

Der er risiko for personskade ved indånding af asbeststøv.

Det vurderes, at forholdet er i et omfang, hvor asbestslam/støv kan hvirvles op, når man færdes i tagrum.

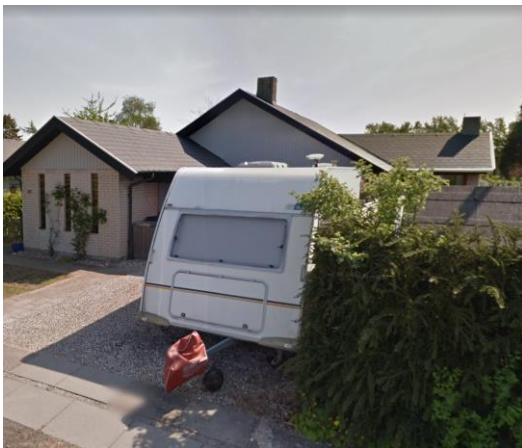
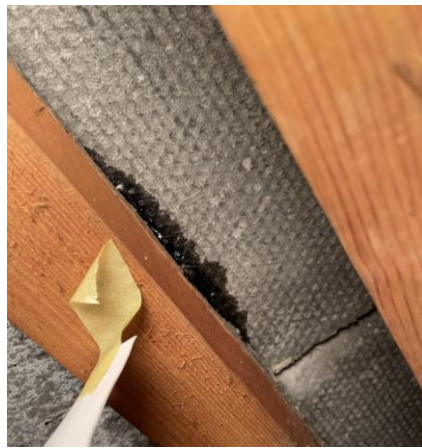
Jf. BYG-ERFA erfaringsblad (27)930217 er tage uden undertag, ved taghældninger 18-34°, ikke tilstrækkeligt tætte.

Herunder billeder fra et hus med planeternit skifer, hvor taghældningen er ca. 30° og, hvor der ikke er anvendt undertag. Efter vores besigtigelse er der konstateret fugtindtrængning i tagkonstruktionen.

Forhold som dette registreres og anføres i tilstandsrapporten ved brug af vores standardtekster.

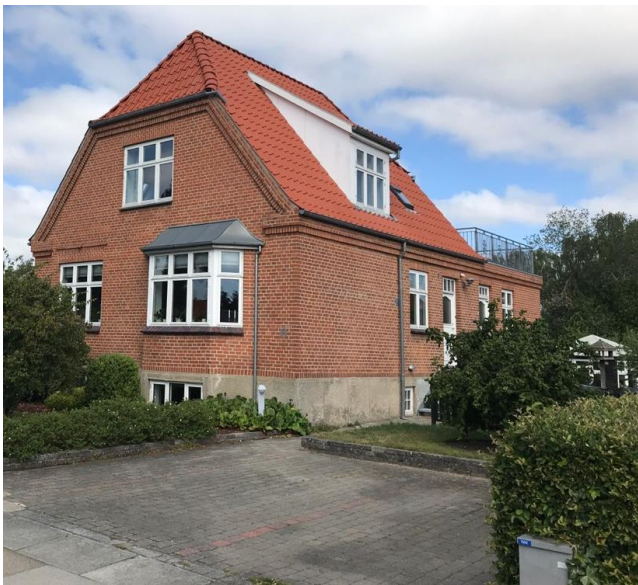
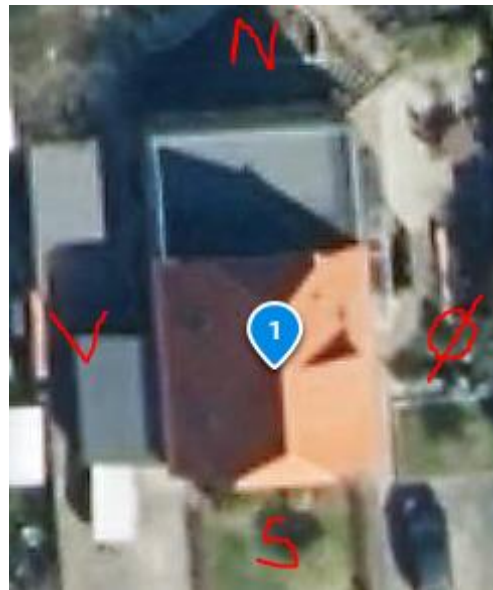
Eksemplet herunder viser en ejendom, hvor der er udført en tilbygning med fladt tag. Den flade tagkonstruktion er udført uden ventilation og tegningsmaterialet beskriver anvendelse af Hygrodiode. Tilbygningen, med det flade tag, er placeret mod nord og den oprindelige bygning er placeret mod syd. Da den oprindelige bygning er højere end tilbygningen, vil den forårsage mere eller mindre permanent skygge på det flade tag, i store dele af dagtimerne.

Ovenstående eksempel er fra en sag, i KA-afdelingen, hvor et forsikringsselskab henvender sig, da køber efter overtagelse af ejendommen opdager skader forbundet med anvendelse af Hygrodiode. I dette tilfælde lykkedes det KA-afdelingen, at afvise klagen/henvendelsen. Men sagen kunne med stor sandsynlighed også været faldet anderledes ud.

I tilfælde som dette skal man, ifm. udførelse af en tilstandsrapport, have skærpet opmærksomhed på, om forudsætningerne for anvendelse af Hygrodiode er opfyldt. Er tagfladen solbeskinnet? – Er dele af tagfladen i permanent skygge? – Er der taghave, græstørv eller lignende? – Er der tagterrassebelægning?osv. Læs mere herom i BYG-ERFA blad (27)051229.

Hvis der er anvendt Hygrodiode. Såfremt forudsætningerne for anvendelse af Hygrodiode ikke er opfyldt bør der, i tilstandsrapporten, anføres en skade på forholdet. Eksempler på formulering af skaden, samt karakterisering kan ses på næste side.

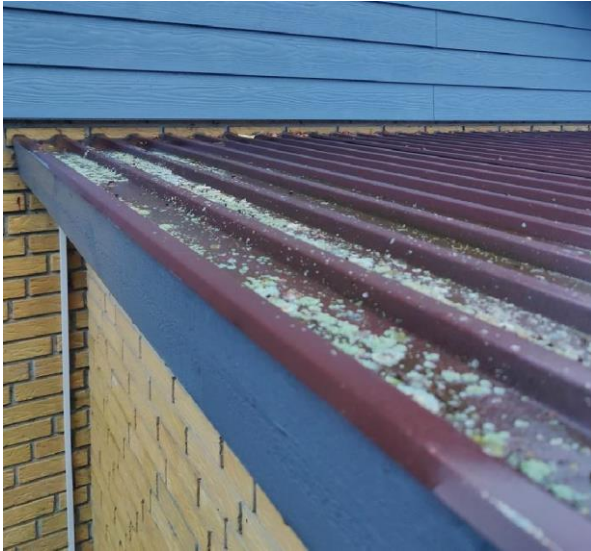
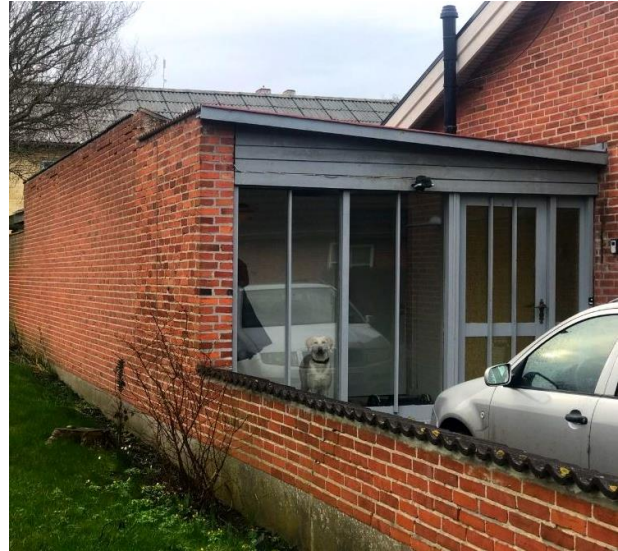
Tagkonstruktioner der er udført med lav hældning og stålplader kræver altid opmærksomhed. Hvis konstruktionen så også er udført med isolering og loft som på billeder herunder, kræver det skærpet opmærksomhed.

Vi ser det ofte på baghuse, garager eller lignende som man "lige" har inddraget i en del af beboelsen. Det er ikke en god konstruktion og det er en konstruktion der ofte medfører fugtrelaterede følgeskader (vi har flere sager i KA-afdelingen).

- Stor koncentration af kondensdannelse på bagside af plader
 - Manglende ventilation
 - Der er så meget kondens det ikke kan bortventileres før det drypper ned i konstruktionen
 - Ofte er konstruktionen åben i top af trapez, hvor det så kan regne ind i konstruktionen
 - For lav hældning
 - Buler, ujævnheder lunger
 - Utætheder i forbindelse med overlæg eller skruemontage
 - Nedslidning, rust, tæring eller lignende
- ➔ Listen kunne fortsætte og det er svært at forstille sig et eksempel, hvor konstruktionen virker.

Herunder forslag til skadestekst (teksten kunne sagtens udvides med beskrivelse af evt. synlige skader).

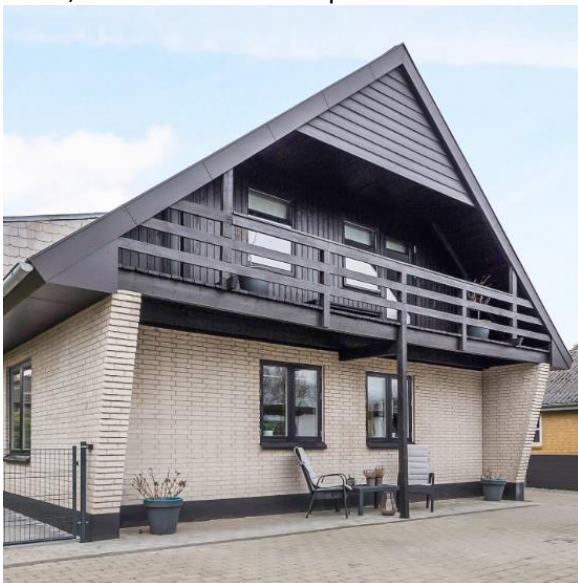
Værn, hvor man kan klatre på værnet.

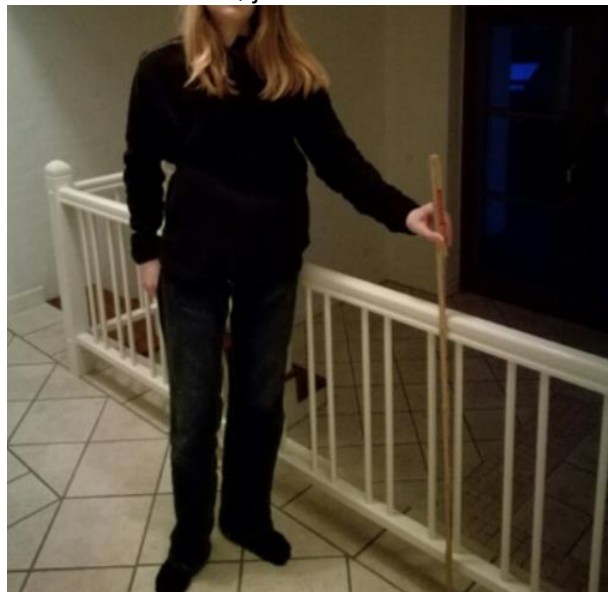
Værn med for lav højde.

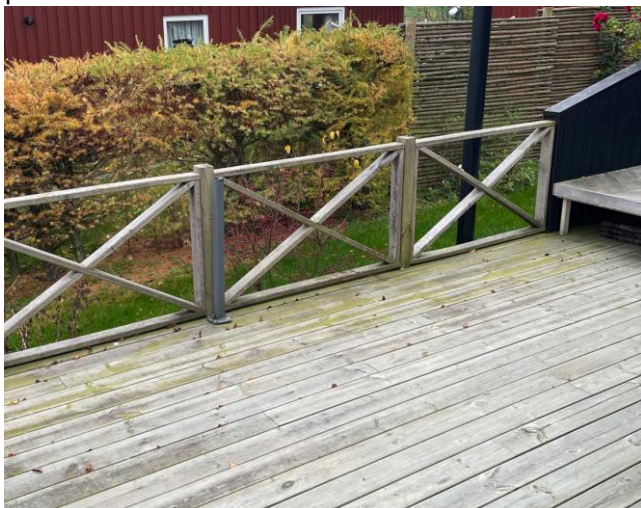
Værn med for store åbninger og, hvor man kan klatre på værnet.

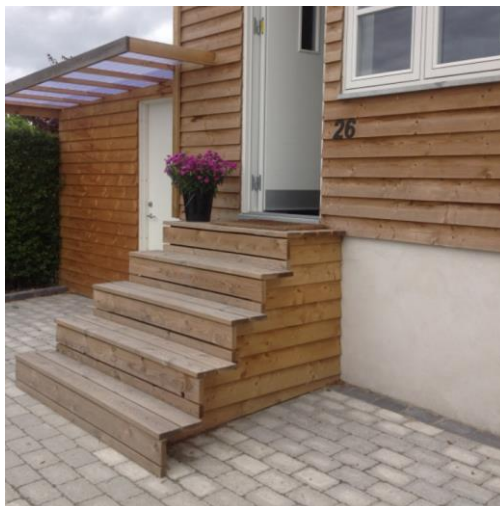
Manglende værn på udendørs trappe med mere end tre trin.

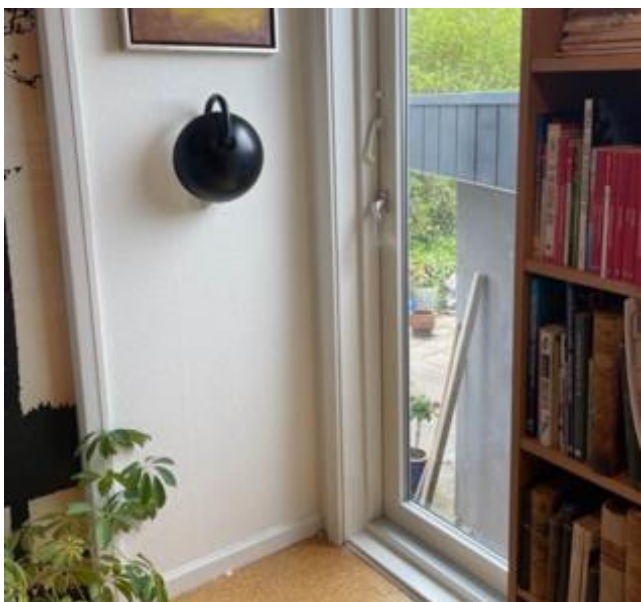
Manglende værn ved fransk altandør.

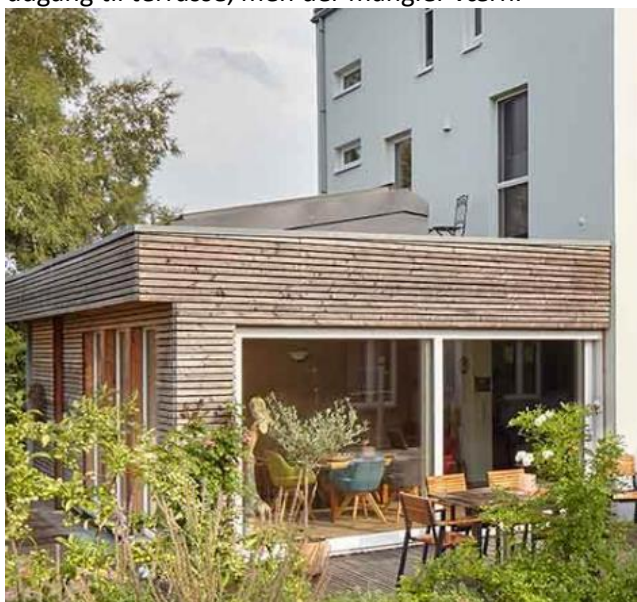
Tilbygning med terrasse ovenpå. Der er etableret udgang til terrasse, men der mangler værn.

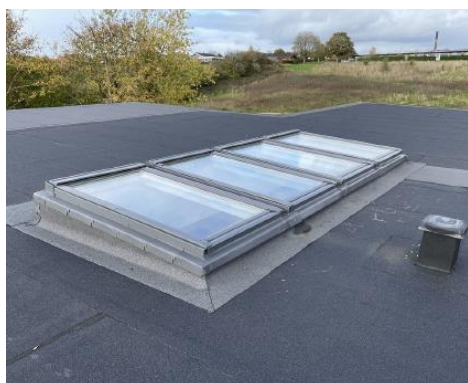
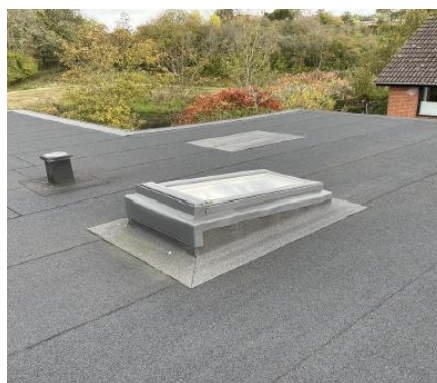
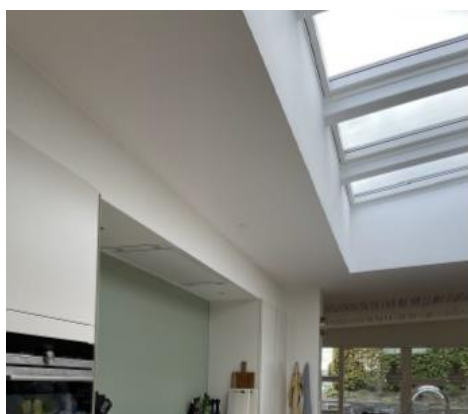
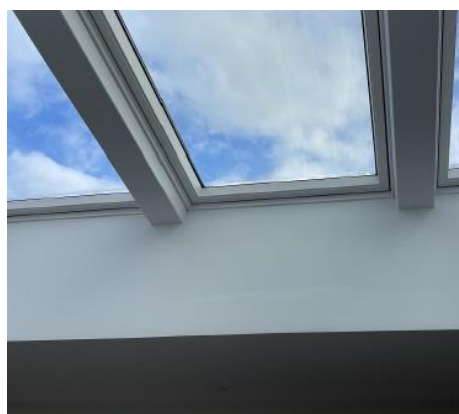
Herunder fra en igangværende regressag, hvor Velux vinduer er monteret med for lav hældning og, hvor der nu, efter vores besigtigelse, er konstateret utætheder og vandindtrængning.

Forhold som dette registreres og anføres i tilstandsrapporten som eksempel herunder.

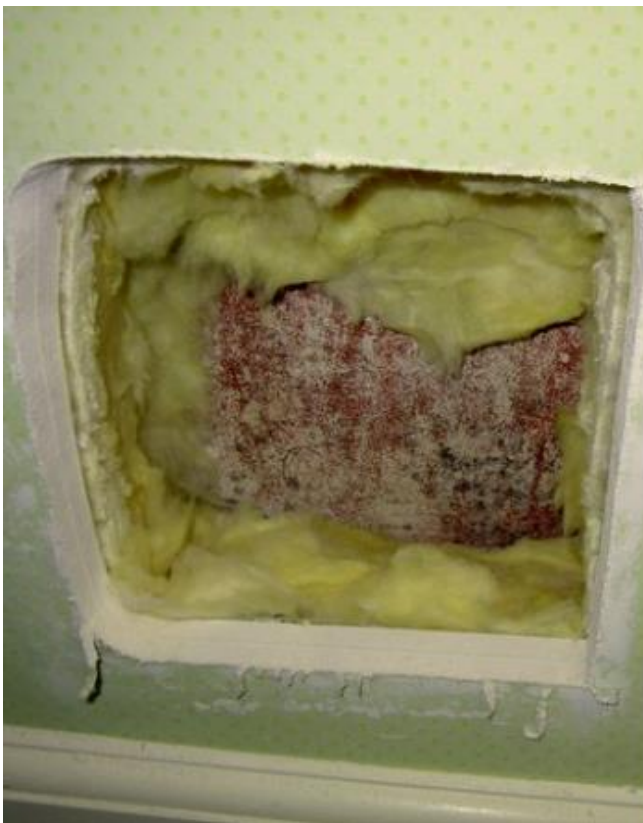
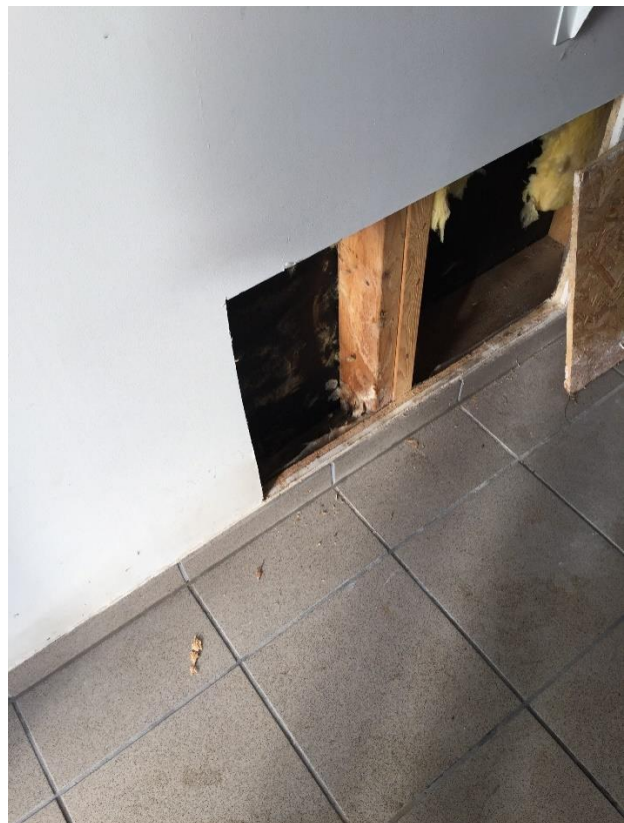
Da vi ikke kan afvise, at der allerede er opstået skade i forbindelse med forholdet, det kan være forhøjet fugt eller skimmeldannelse bag pladebeklædningen (hvor vi ikke kan se- eller måle det), skal skaden karakteriseres som en **RØD** skade.

Herunder billeder af forsatsvægge, hvor gipsplader er tørre og uden tegn på skader. Men længere inde i konstruktionen er der opstået skader som opfugtning og skimmeldannelse.

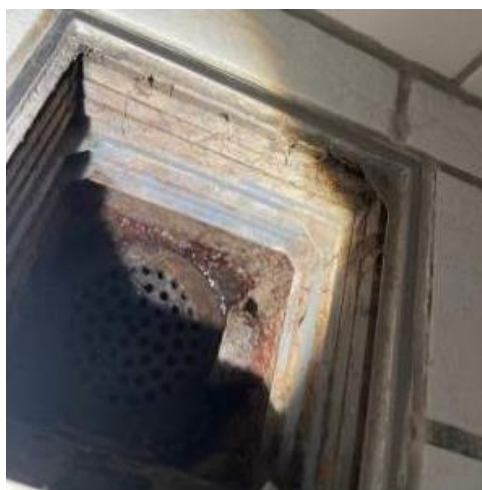
Eksempel 1: Herunder et eksempel, hvor billedet er fra et gulvafløb uden for det vandbelastede område. I dette tilfælde var der en bruseniche med et lille firkantet afløb, der var ført til det gulvafløb, der ses på billedet som var uden for det vandbelastede område. Her er det ikke nok at bruge vores standardtekst og give skaden GRÅ. Skaden skulle være beskrevet og karakteriseret som herunder:

SKADE - RØD:

Der er monteret forhøjelsesrammer under rist. Under forhøjelsesrammer er der afstand og synlig betonkant. Længere nede i konstruktionen ses den oprindelige afløbsrist (gulvkonstruktionen er blevet hævet).

Afløb fra bruseniche og håndvask er ført til nærværende gulvafløb.

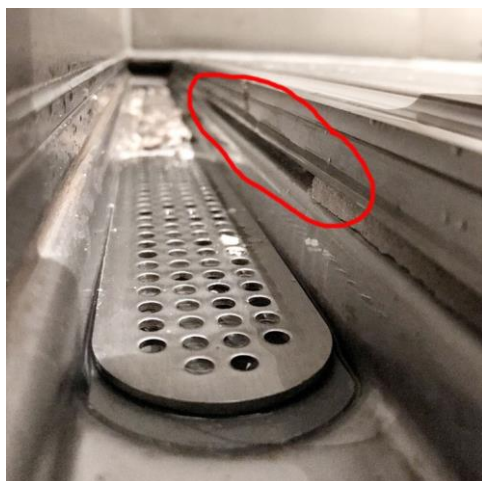
Eksempel 2: Vær også opmærksom på linjeafløb og hjørneafløb, hvor der også kan være skader/utætheder. Skaderne ses ofte modsat de vægge afløbet er placeret op ad.

SKADE - RØD:

Der er utætheder i linjeafløbets samling mellem flange og ramme. Forholdet er konstateret i det vandbelastede område.

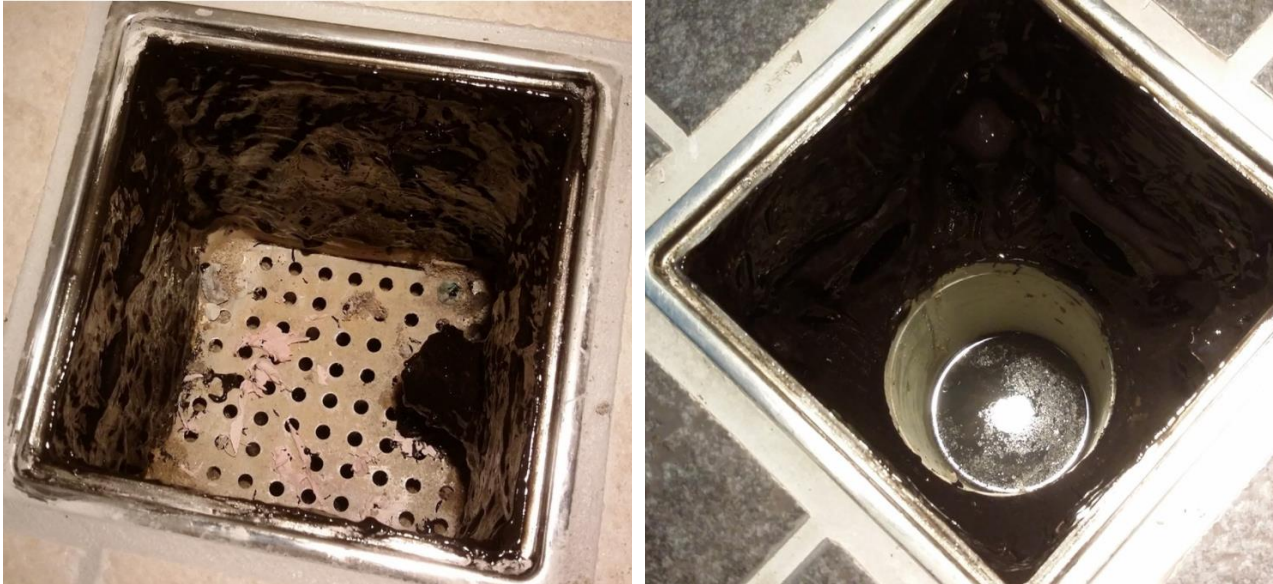
Vi oplever nogle gange, at vores kunder har fået renoveret deres gulvafløb, med synlig betonkant, med en indvendig emaljering. Der kan i nogle tilfælde opstå tvivl om, hvorledes vi skal beskrive og karakterisere et sådan forhold.

Gulvafløbene kan efter renoveringen se ud som på billederne herunder:

Dette er ikke en godkendt løsning i Danmark og vi skal derfor karakterisere de pågældende gulvafløb som vi ville karakterisere gulvafløb med fri betonkant, se eksempler herunder.

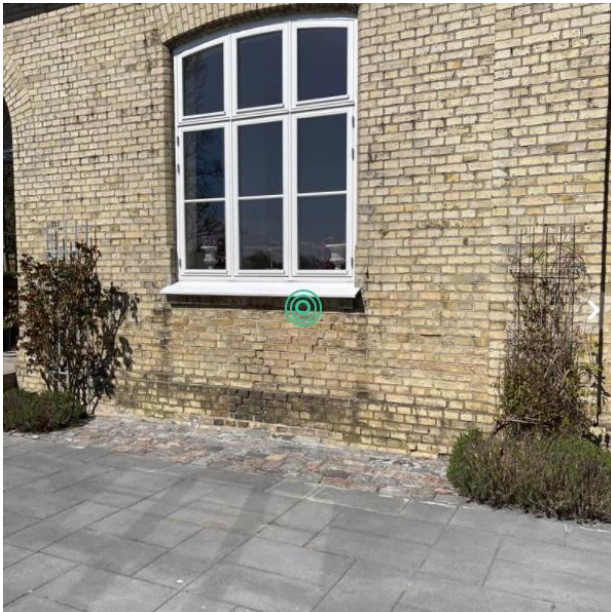
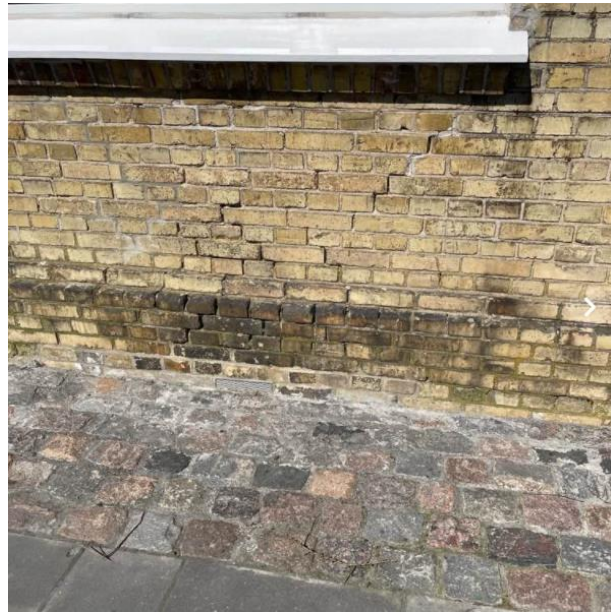
Billederne herunder er fra en bygning med muret fundament/sokkel, der er massive ydervægge og indvendigt er bygningen renoveret med forsatsvægge.

Selvom vi ikke kan måle forhøjet fugt ved indvendige forsatsvægge, er der, i tilfælde som dette, mange andre faresignaler vi skal have skærpet opmærksomhed omkring.

1. Muret fundament/sokkel = mangelfuld eller ingen sikring mod opstigende grundfugt.
2. Misfarvninger af tegl mod terræn = muligvis pga. opstigende grundfugt.
3. Massivt murværk = fugt kan ledes fra formur/yderside til bagmur/inderside.
4. Revner i murværk samt udfaldene og porøse fuger = Regnskærm er med utætheder.
5. Dugpunkt/kondensdannelse.

I tilfælde som dette kan vi ikke afvise, at der allerede er opstået skade i forbindelse med forholdet, det kan være forhøjet fugt eller skimmeldannelse bag pladebeklædningen (hvor vi ikke kan se- eller måle det). Skaden skal derfor anføres og karakteriseres som en **RØD** skade.

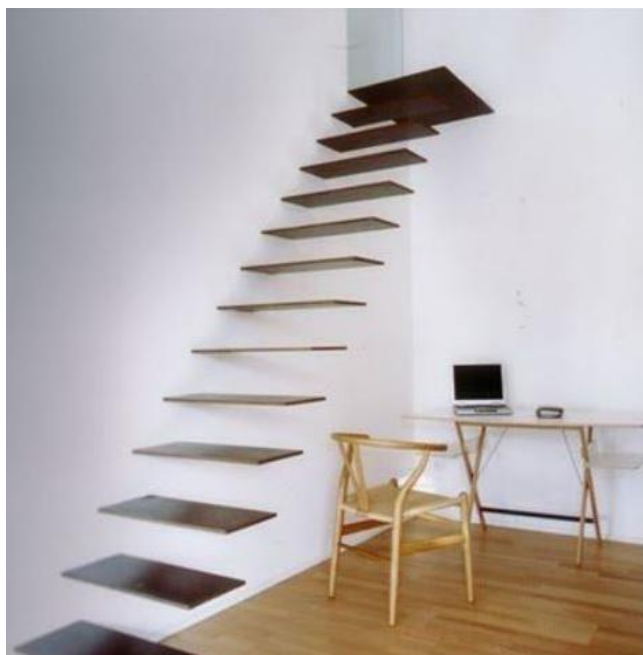
Trappe | repose | gangbro, hvor der mangler afskærmende værn (her er det ikke nok med en håndliste).

SKADE – RØD:
Trappe og repose mangler afskærmende værn.

RISIKO:
Forholdet giver risiko for personskade.

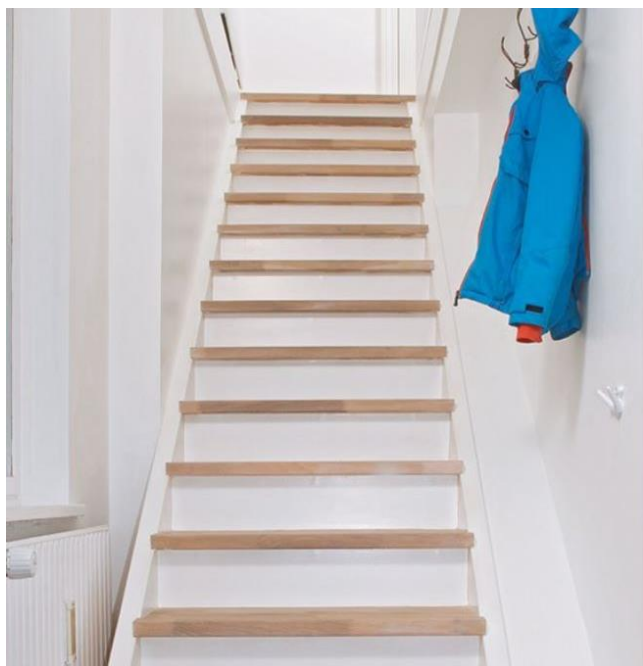
Trappe, hvor der er væg på begge sider, men der mangler håndliste.

SKADE – RØD:
Der mangler håndliste ved trappe.

RISIKO:
Forholdet giver risiko for personskade.

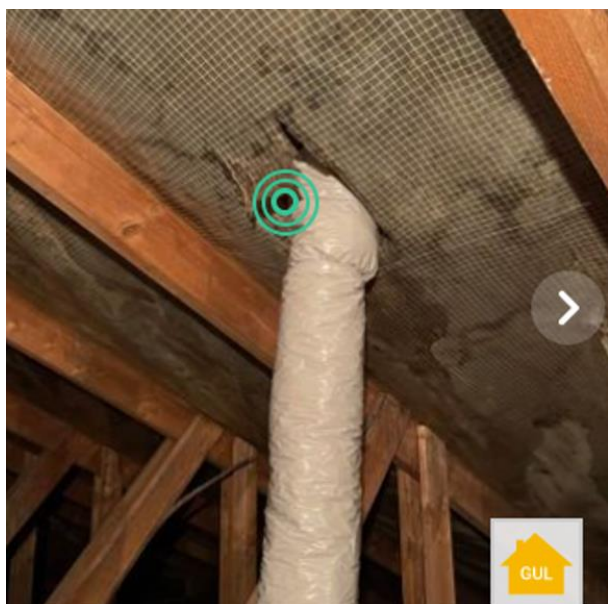
Her et eksempel fra en VTR, hvor utætheder i forbindelse med gennemføring i undertag har fået en **GUL** karakterisering.

Skadeskarakteren skulle rettelig have været **RØD**.

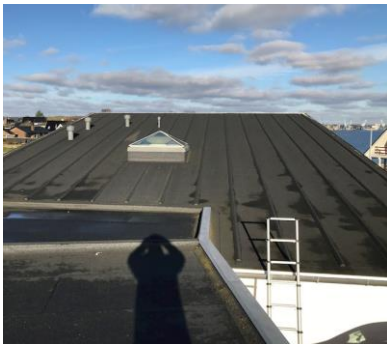
Eksempel nr. 1

Køber af en ejendom klager over, at vi ikke har anført en skade ved nedbrydning i ovenlyskarm der vender mod vandet (se billede).

➔ Situationen kunne være undgået
