Villa Cipollato, Furlanetto,
Franchetti, Benvenuti, Paolon

Frazione: Campocroce

Località: Malcantón

Irvy 00000781 Ctr 127 NE

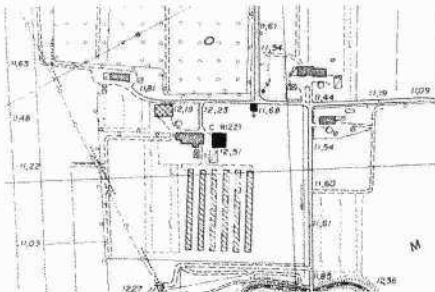
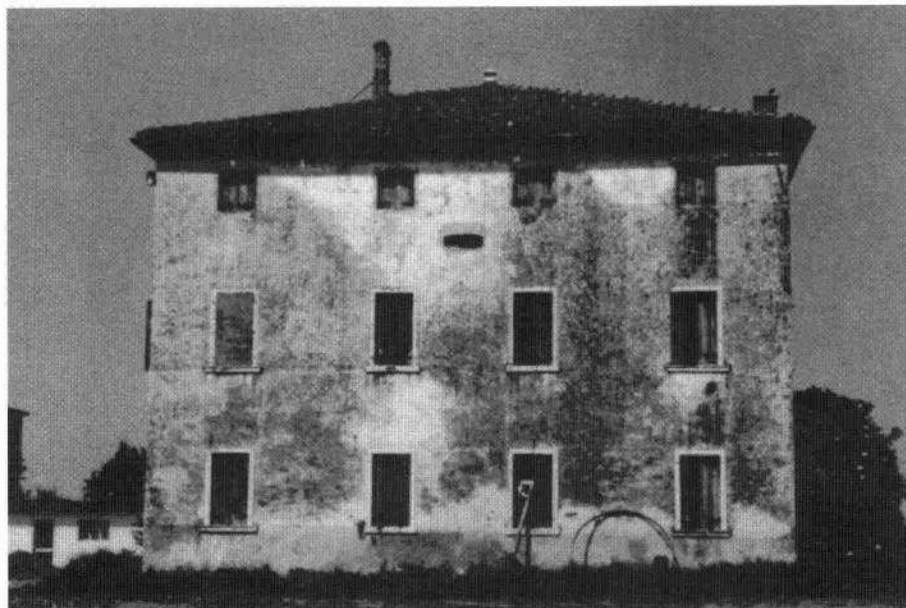
Il manufatto, databile al XVI secolo, non ha alcuna manutenzione e versa in condizioni di degrado assoluto: parte delle strutture interne e del manto di copertura, sono già crollate.

Tuttavia, tra le rovine, è possibile riconoscere l'esistenza di una organizzazione planimetrica a schema veneziano con scala a doppia rampa addossata al centro del fianco ovest, dove resta a testimonianza una coppia di finestre binate su ogni piano.

La facciata principale, rivolta a sud, è caratterizzata dalla presenza di due lunghe canne fumarie che attraversandola a tutta altezza, si propongono come i due elementi compositivi più importanti nella definizione tripartita della superficie muraria.
