GDB_FORM_01_Fiche de non conformité_221125_01_v2.0

N° d'enregistrement : 221125_01
Fiche ouverte le : 28/11/2022

NC_221125_01

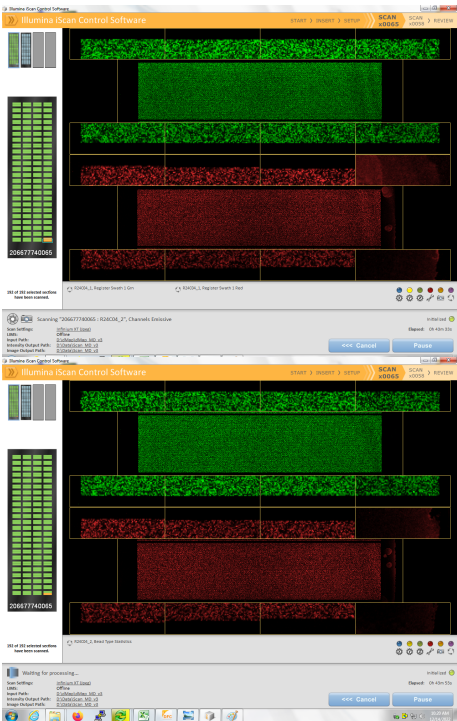
Opérateur(s) concerné(s) : Michèle Boule (extraction) et Ludvine Liétar (génomypage)	
Analyse des causes : Déjà survenu avec autre manipulateur -> problème indépendant manipulateur ? -> cause plus probable = défaut de puce	
Complété par : Ludvine Liétar	Date : 27/12/2022
A compléter par le responsable concerné	
Responsable : Ludvine Liétar	Date : 27/12/2022

Léger impact rescans lame 2066 7774 0065 (= H12 SAM221136 / NC 221125_01)

Résolution de l'incident	
Echantillons exclus -> à réextraire + génotypage sem48 -> à vérifier au rendu. En parallèle, s'agissant de la 2nde fois en peu de temps sur manipulateurs différents, regénotypage H07 SAM221136 pour identifier l'origine de l'incident.	
Complété par : Ludvine Liétar	Date : 28/11/2022
A compléter par le responsable concerné	
Responsable : Ludvine Liétar	Date : 28/11/2022
Suivi de la résolution : Réextraction/génotypage ok, regénotypage ok. Après réflexion commune, avons déjà constaté des défauts lors du scan, des zones de scan qui semblaient décalées (photo ci-contre) -> lien ? Défaut de l'iscan 7 à priori non, en l'occurrence les 2 lames ont été rescanées et le phénomène n'est pas flagrant (une puce légèrement impactée sur lame 2066 7774 0065). Comme évoqué précédemment : cause la plus probable = défaut de puce.	
Complété par : Ludvine Liétar	Date : 27/12/2022
A compléter par le responsable concerné
