# CPU 占用率高怎么办

文档版本

01

2020-11-13

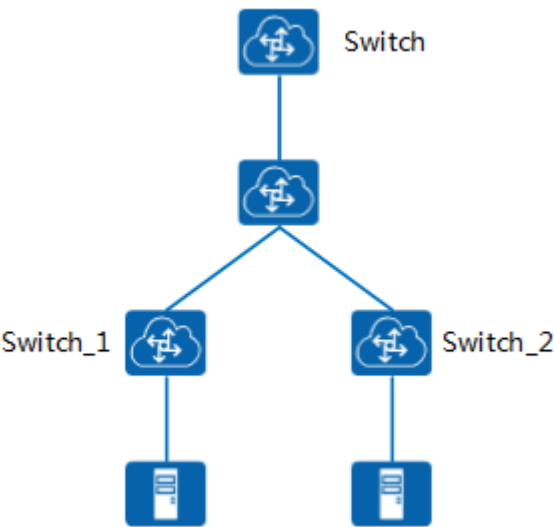
图 1-1 故障组网图

如**图1-1**所示，Switch为网关，Switch\_1经常脱管，且Switch\_1下用户存在掉线、Ping网关存在时延、不通等现象，而Switch\_2下联业务正常、Ping网关正常。

Switch\_1上存在源MAC固定的ARP攻击导致用户无法进行正常ARP交互。

发现交换机的4号单板上存在大量ARP报文丢包。

发现攻击源的MAC地址为0000-c102-0102，位于10GE4/0/22端口。

- 配置黑名单。

```
#
acl number 4000
rule 10 permit type arp source-mac 0000-c102-0102
#
cpu-defend policy 1
blacklist 1 acl 4000 //针对来自特定用户恶意报文的攻击，设备通过ACL把符合特定特征的用户纳入到黑名单中，被纳入黑名单的用户所发的报文到达设备后均会被丢弃
#
cpu-defend-policy 1
#
```

- 配置攻击溯源的惩罚功能。

```
#
cpu-defend policy policy1
auto-defend enable
auto-defend action deny //使能攻击溯源的惩罚功能，并指定惩罚措施。在默认惩罚时间300s内，将识别为攻击的报文全部丢弃
auto-defend alarm enable
```

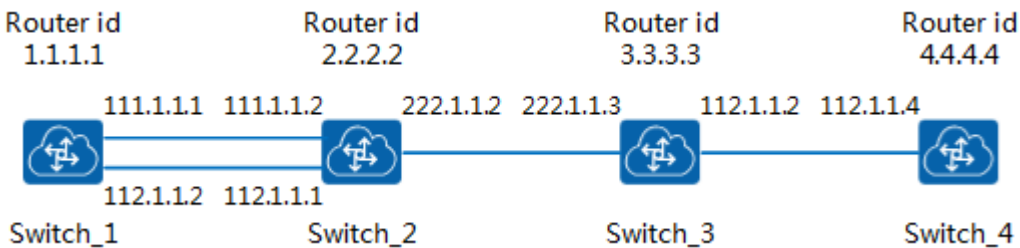
图 1-2 故障组网图

如图1-2所示，Switch\_1、Switch\_2、Switch\_3和Switch\_4配置了OSPF协议，发现Switch\_1设备的CPU占用率高，ROUT任务占用率明显高于其他任务并且产生路由震荡。

网络中IP地址冲突导致路由震荡。

如本例中，可以首先判断出冲突的IP地址为112.1.1.2，其中一台冲突设备的Router ID为1.1.1.1，与其冲突的另外一台设备（3.3.3.3）无法通过OSPF自身携带的信息找到。

根据规划修改冲突一方的IP地址。
