烟盒皱（ZB45）

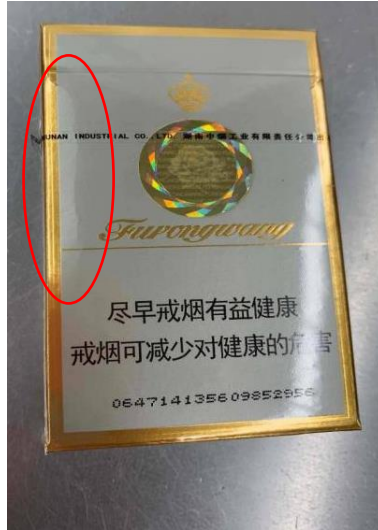
烟盒皱：烟盒表面有长度大于3.0mm或多于2点的皱折（图1）。

图 1 烟盒皱

1. 双联推包杆位置不当。
2. 美容器上中下烙铁板间距不当。
3. 美容器温度不适宜。
4. 毛刷与底板间距不当。

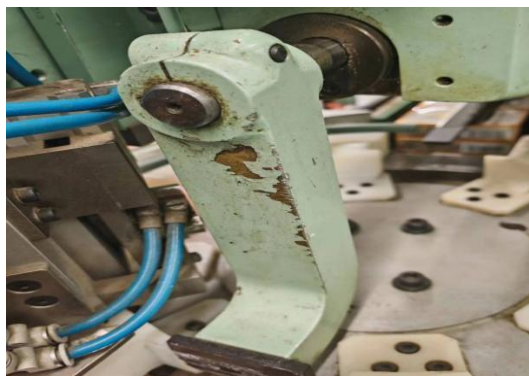
图 2 调整推杆位置

1. 调整双联推杆的位置（图2）。

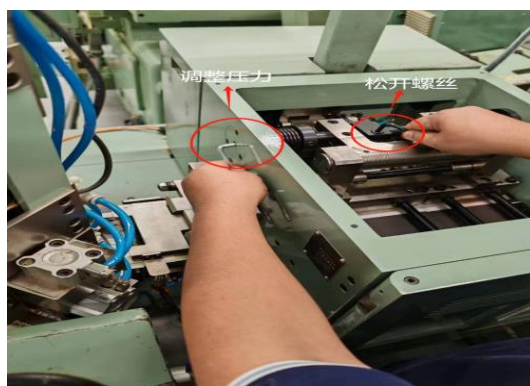
图 3 调整烙铁板间距

2. 调整美容器上中下烙铁板之间的间距（图3）。

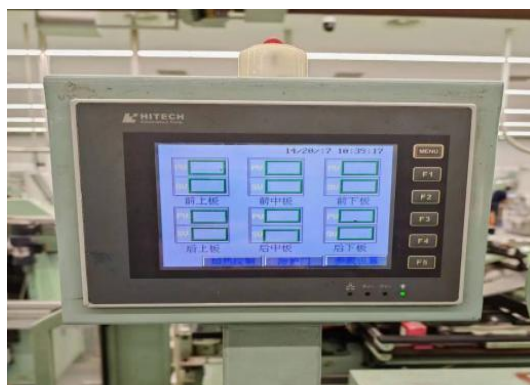
图 4 设置温度

3. 设置美容器的温度（图4）。

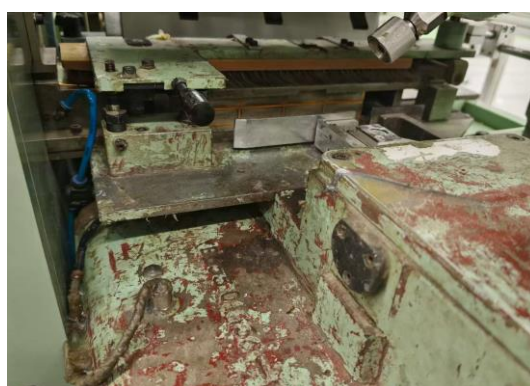
图 5 调整毛刷与底板间距

4. 调整毛刷与底板间距（图5）。
