框架纸切口不平齐（ZB416）

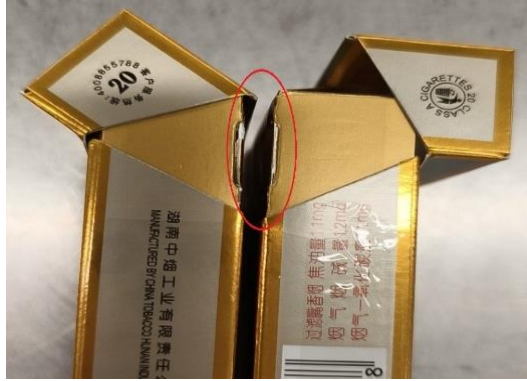
框架纸切口不平齐：框架纸两端切口不平整，出现切口毛边或分层（图1）。

图1 框架纸切口不平齐

1. 框架纸虚线刀与对滚轮过盈配合位置调整不当。
2. 框架纸虚线刀磨损。
3. 对滚轮磨损。
