烟盒叠角损伤（ZB45）

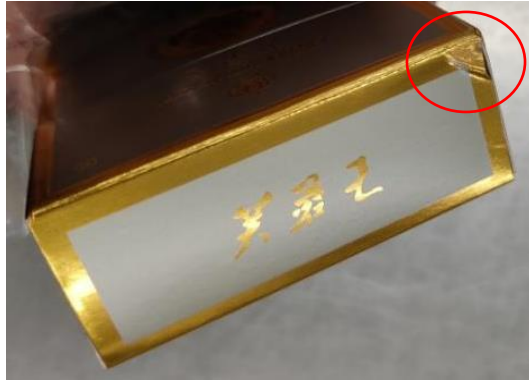
烟盒叠角损伤：盒装有长度 $\geq 2.0\text{mm}$ 的叠角损伤（图1）。

图1 烟盒叠角损伤

1. 五、六号轮输送通道位置不当或有胶垢。
2. 六号轮剔除板高低位置不当。
3. 六号轮提升推杆与七号轮接烟杆位置不正确。
4. 六号轮提升通道与七号轮模盒未对正。
5. 烟包输送通道上下压板与八号轮模框未对正。
6. 烟包输送通道末端压板位置不当。

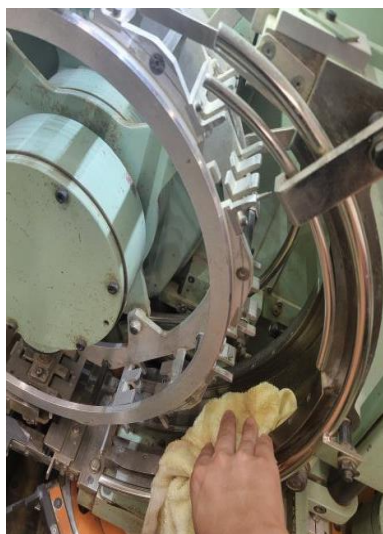
图2 清洁五号轮输送通道

1. 调整五轮输送通道（图2）、六轮输送通道并清理胶垢（图3）。

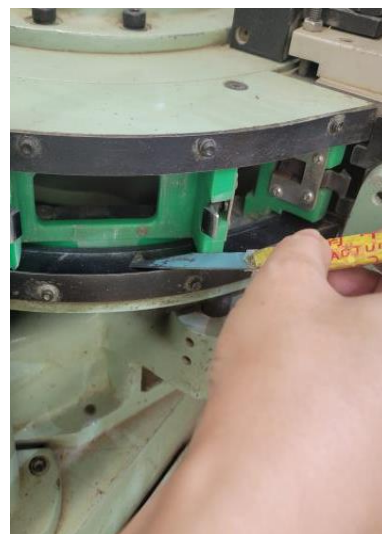
图3 清洁六号轮输送通道

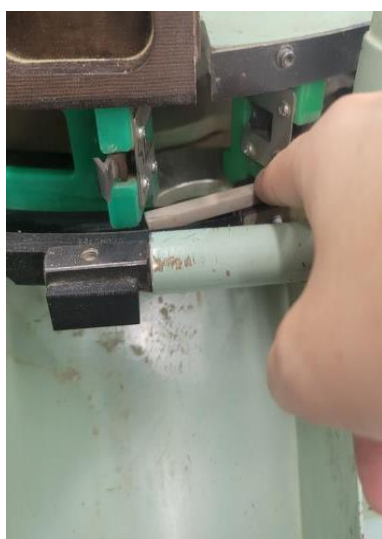
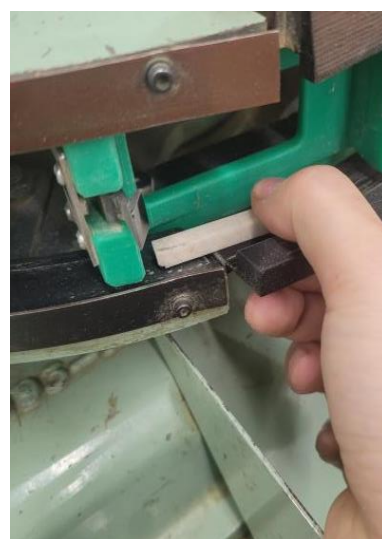
图4 烟包输送至剔除器与六轮通道位置

2. 检查并调整六号轮输送底板与剔除板的位置（图4）。

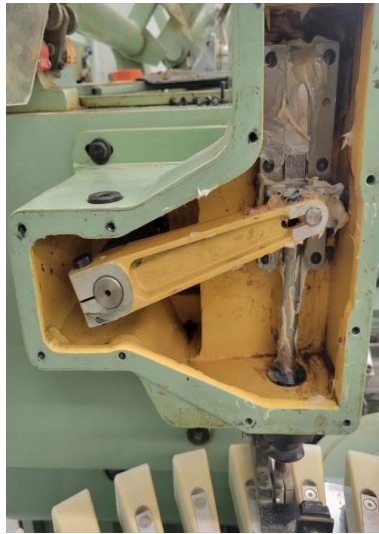
图5 调节接烟杆与提升杆相位

3. 调节接烟杆与提升杆同步位置（图5）。

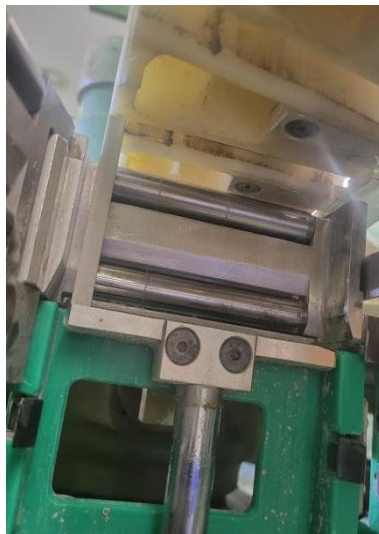
图6 调节提升通道与七轮模盒的相对位置

4. 调节提升通道与七号轮模盒的相对位置，提升通道与七号轮模盒平齐（图6）。

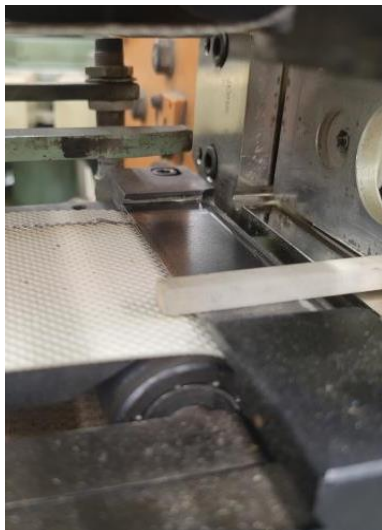
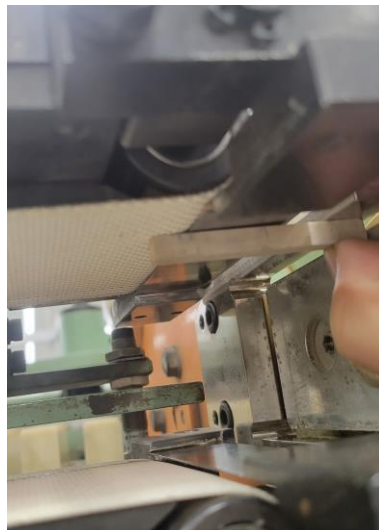
图7 调节输送通道上下压板与八号轮对中

5. 调节输送通道上下压板与八号轮模框对中（图7）。
