烟盒伤痕（ZB45）

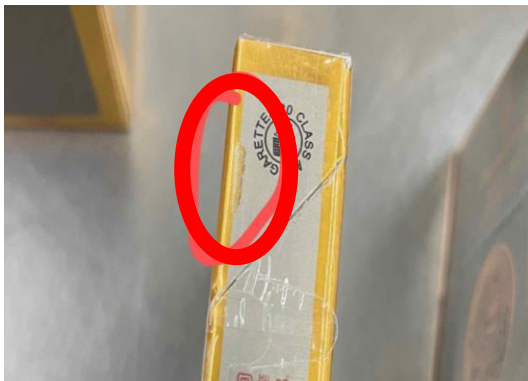
烟盒伤痕：烟盒商标纸有明显的划伤或其它原因造成露出原纸底色，伤痕长度 $>5.0\text{mm}$ 或 $\leq 5.0\text{mm}$ 多于 2 处（图 1）。

图 1 烟盒伤痕
