# 烟盒粘贴不牢/开口（ZB45）

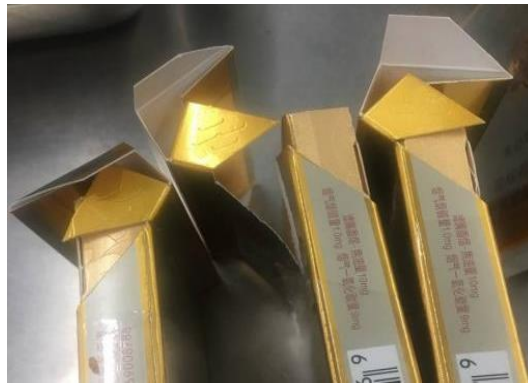
烟盒开口：烟盒透明撕开后烟盒侧面、顶部开口或盖头开启时盖头侧面炸开（图1）。

图1 烟盒开口
