接装纸泡皱

一、缺陷描述

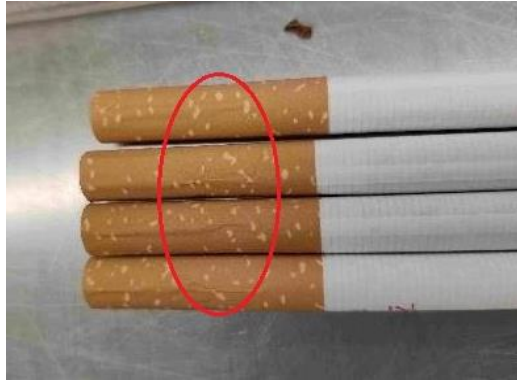
接装纸泡皱：卷烟接嘴端接装纸泡起或接装纸与滤嘴粘贴之间有间隙（图 1）。

图 1 接装纸泡皱

1. 搓烟轮或搓板不洁净。
2. 刮刀磨损导致接装纸卷曲效果不佳。
3. 搓板间隙调整不当。
4. 启动轨磨损或位置不正确。
5. 涂胶量过大。
