框架纸切口不平齐（ZB45）

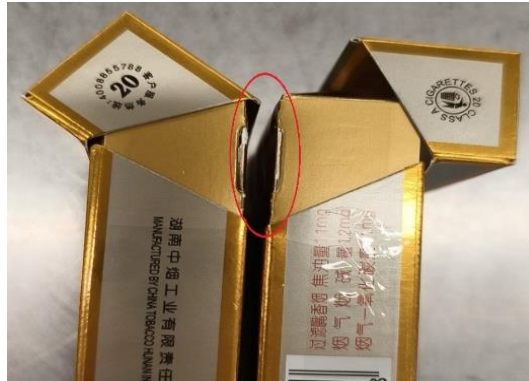
框架纸切口不平齐：框架纸两端切口不平整，出现切口毛边或分层（图 1）。

图 1 框架纸切口不平齐

1. 框架纸 U 型-虚线刻痕刀磨损。
2. 框架纸 U 型-虚线刻痕刀衬辊磨损。
3. U 型-虚线切割压力过小, 导致“U 型”切割不断。

1. 检查框架纸 U 型-虚线刻痕刀磨损情况, 发现钝口及时更换（图 2）。

2. 检查框架纸 U 型-虚线刻痕刀衬辊，发现切割凹槽后应及时轴向移动到新的切割位置，必要时对衬辊进行更换（图 3）。

3. 调整 U 型-虚线切割衬辊偏心，使得 U 型-虚线切割压力合适（图 4）。
