内衬纸折角（ZB416）

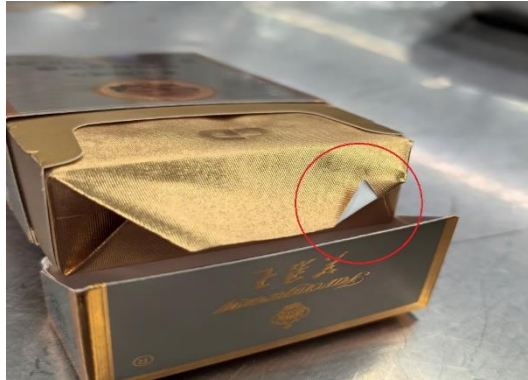
内衬纸折角：内衬纸最大折角长度 $\geq 3.0\text{ mm}$ （图1）。

图1 内衬纸折角

1. 内衬纸压花辊压力过小纸张弹性大。
2. 2号轮折叠器调整不当，刮翻内衬纸。
3. 2号轮扇形护板前后位置不对。
4. 四号轮进五号轮提升随动护板位置不当。
5. 四号轮进五号轮提升板不洁。

1. 操作工发现此类情况立马停机呼叫维修工，维修工检查内衬纸压花是否深浅合适（图2），若不合适检查压花辊气压是否在0.2-0.3Mpa之间（图3）。若都符合标准则调整所示螺丝进行调节（图4）。

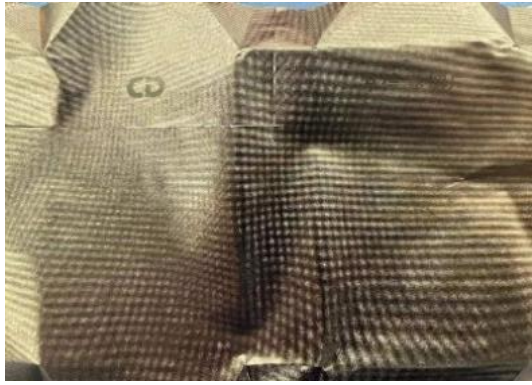
图2 深浅合适的内衬纸压花

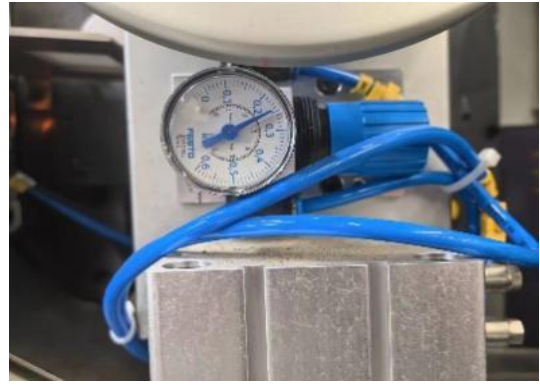
图3 标准气压

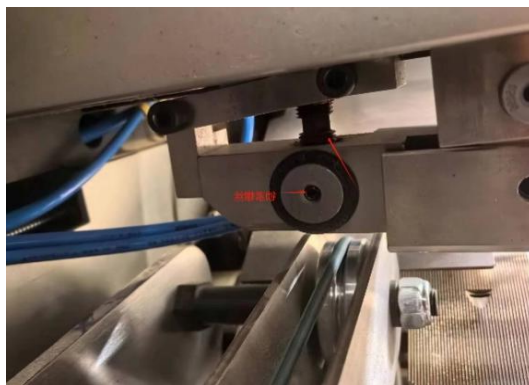
图4 压花辊松紧调整

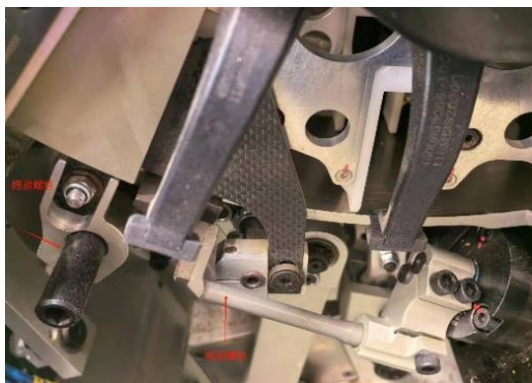
图5 折角器抱紧螺丝位置

2. 维修工检查2号轮折角器位置是否合适，可通过拧松所示螺丝进行前后调节（图5），再检查上下两折角器之间距离，可通过拧松所示螺丝进行摆动，调整后需盘车检查以防设备打坏（图6）。

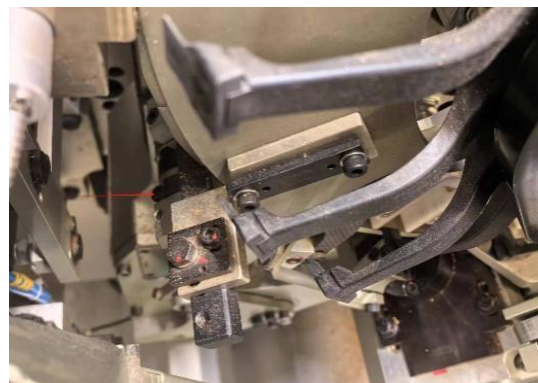
图6 折角器转向螺丝位置

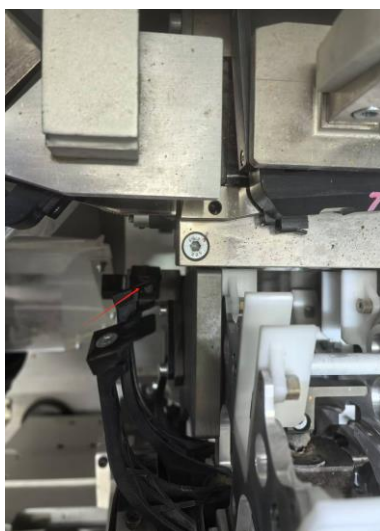
图7 定位螺丝位置

3. 维修工检查2号轮扇形护板位置是否正确，若不正确可拧松定位螺丝进行调整（图7）。

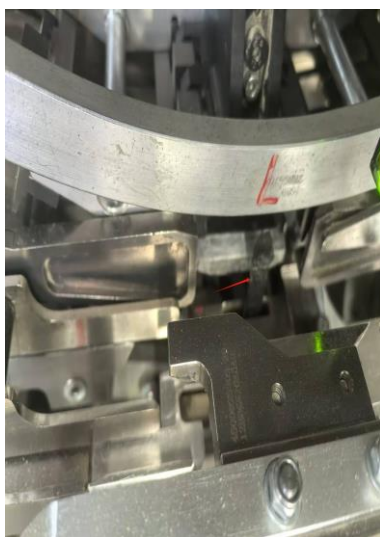
图8 五号轮提升随动护板

4. 维修工检查四号轮进五号轮提升随动护板位置（图8），若位置不正确，进行相应调整。

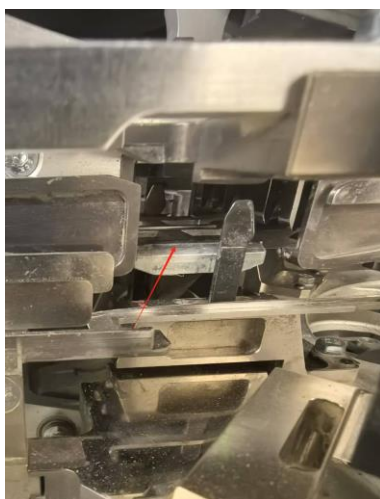
图9 提升板位置

5. 操作工检查4号轮进5号轮提升板（图9）是否有胶垢，若有胶垢进行清洁。
