接装纸翘边

一、缺陷描述

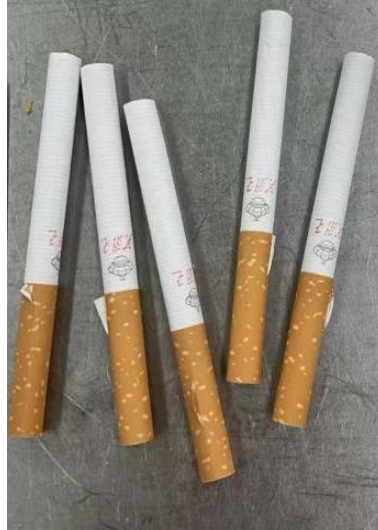
接装纸翘边：卷烟接装纸搭口翘边、卷边、折角 $>0.5\text{mm}$ (图 1)。

图 1 接装纸翘边

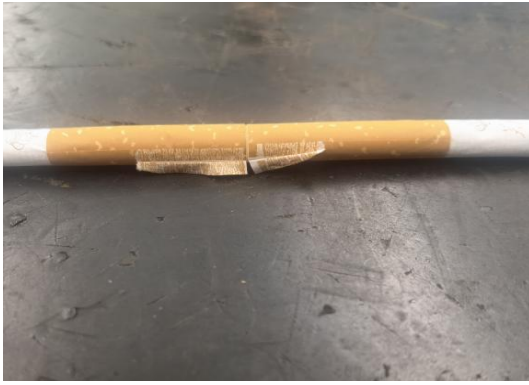
图 2 烟支中线胶

1. 检查烟支胶线是否对中，如不对中松开锁紧螺钉，调整胶缸位置，使接装纸上胶无胶区处于切割位置中部。

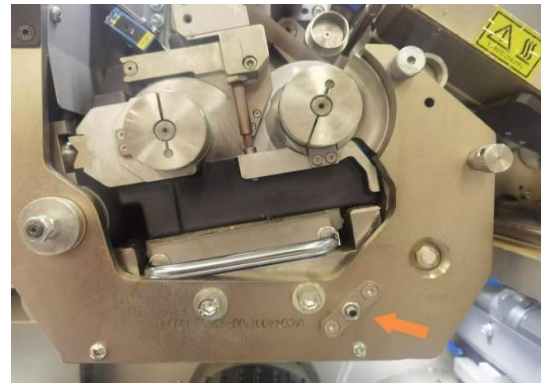
图 3 调整涂胶区位置

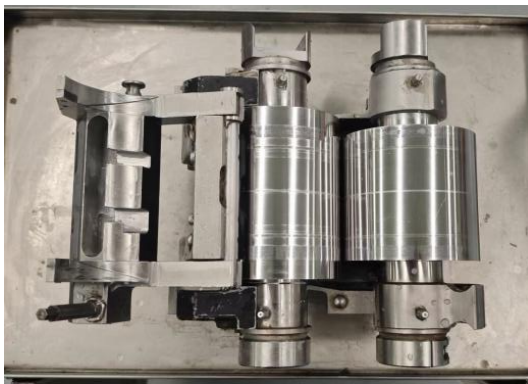
图 4 磨损的胶辊

2. 检查胶辊、轴承磨损情况，必要时更换新胶辊或轴承。

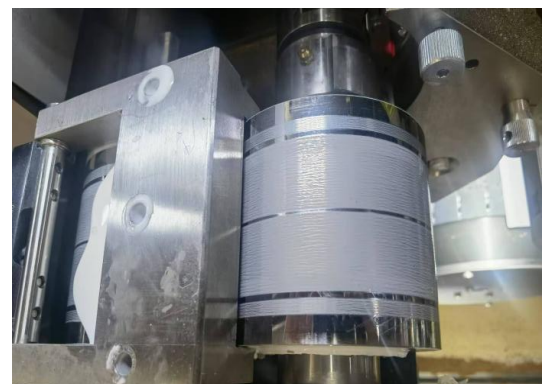
图 5 更换后新的胶辊

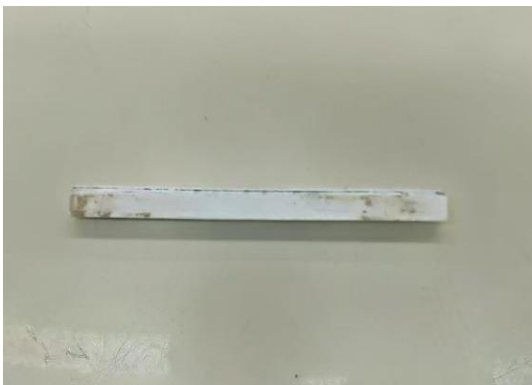
图 7 需要更换的陶瓷刮刀

3. 通过旋钮松开/锁紧刮刀张紧装置，定期查看刮刀的锋利程度，必要时翻面或更换新的刮刀。合理设置刮纸角度，具体方法如下：通过修改参数【水松纸张力辊额定工作位置】设定张力辊位置。参数值越小，接装纸拉毛效果越好。当涂胶效果不佳时，可适当减小该参数值。当更换新的刮刀或刮刀翻面时，可适当增大该参数值。
